**Fastighetsuppgifter**

Fastighetsbeteckning  
Heda-Vallby 7:1  
Adress  
Omberg Riket 2  
599 93 Ödeshög  
Ödeshög

**Besiktningssuppgifter**

Internt uppdragsnummer	T4237
Besiktningsdatum	2020-09-07
Besiktningföretag	OBM Östergötland
Besiktningförrättare	Olle Hallén 070 591 88 87
Närvarande	Säljare
Giltig till och med	2021-09-09

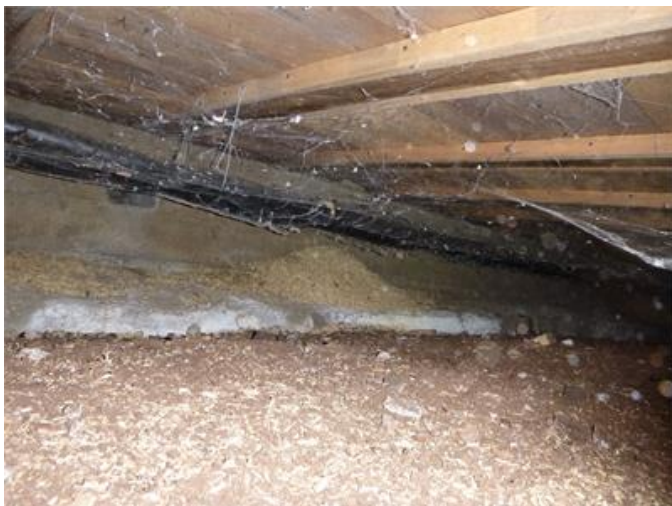
Torpargrund			X		Fuktrelaterade skador förekommer, organiskt material mot markytan som delvis saknar plastfoile. Förhöjd fuktindikation mättes upp i trossbotten se riskkonstruktion riskanalys C
<b>Tillbygge</b>					
Generellt		X			På betongplatta på mark förekommer ofta syllkonstruktioner både i ytterväggar och mellanväggar som utförts med ett felaktigt fuktskydd. Detta kan leda till mikrobiella skador
		X			Större sättningar förekommer delvis med lutande golv. Framtida rörelser kan ej uteslutas
Groventré	X				
Förråd		X			Diskho ej i funktion
Pannrum	X				
Passage		X			Missfärgad vägg efter kondens Äldre läckagespår i innertaket Fuktindikering ok
Pumprum		X			Äldre fuktrelaterade skador i vägg Fuktindikering ok
Dusch			X		Golvbrunn ej besiktad under duschkabin Fuktindikering ok

C Torpargrund: En torpargrund är en riskkonstruktion med avseende på fukt- och mikrobiella skador. se även info på protokollets sista sida Pos. 10. Den upptäckta mikrobiella påväxten på kryppgrundsbjälklagets undersida indikerar att grunden delar av året är så fuktig att mikroorganismer utvecklas. För att undvika detta så måste grundens klimat bli torrare.

Organiskt material förekommer på markytan

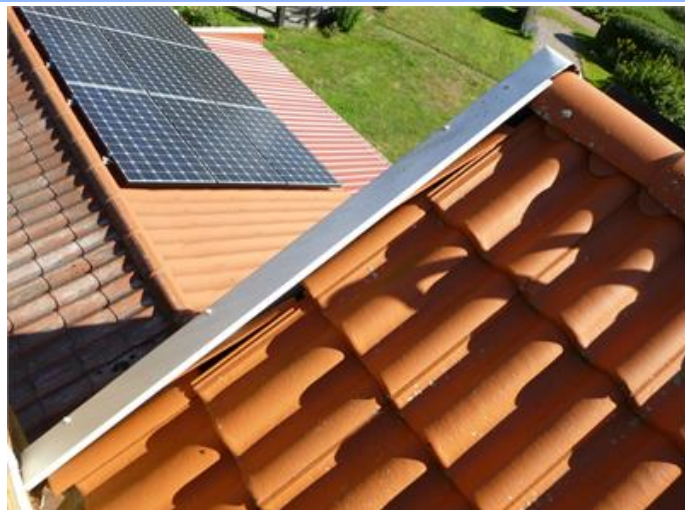
Dörrar	X				
Tak högdal			X		Delvis besiktat pga solpanel Kort plåtning på skorsten Bristfälligt överlapp på enstaka vindplåt mot pannor Lösa pannor ur läge förekommande under vindplåtar Otätheter kring expansionskärlets plåtningar Se riskanalys D
Tak tillbygge			X		Mjuka trampskador förekommer i plåten Delvis låglutande Osäker täthet mellan plåtning och övergången mot den låglutande plåtning Nocktätning saknas Se riskanalys D
Fönster		X			Enstaka fönster kärvar Enstaka fönsterbleck saknas mot framsidan

D Bristerna i taktäckningen kan leda till fuktrelaterade skador vidare se upplysning gällande läckage i tillbyggnaden

Enstaka pannor ur läge
