Fastighetsbeteckning
Dukaten 2
Adress
Vinkelgatan 4
599 31 Ödeshög

Internt uppdragsnummer	T4837
Besiktningdatum	2021-03-29
Besiktningföretag	OBM Östergötland
Besiktningförrättare	Olle Hallén 070 591 88 87
Närvarande	-
Giltig till och med	2022-03-29

Byggnadsbeskrivning	Byggnadsår
1½plans villa med källare	1947
Till eller ombyggnad	Övrigt
Garaget byggdes till 1981	Huset var möblerat vid besiktningen. Uterum besiktades ej i uppdraget men i behov av underhåll

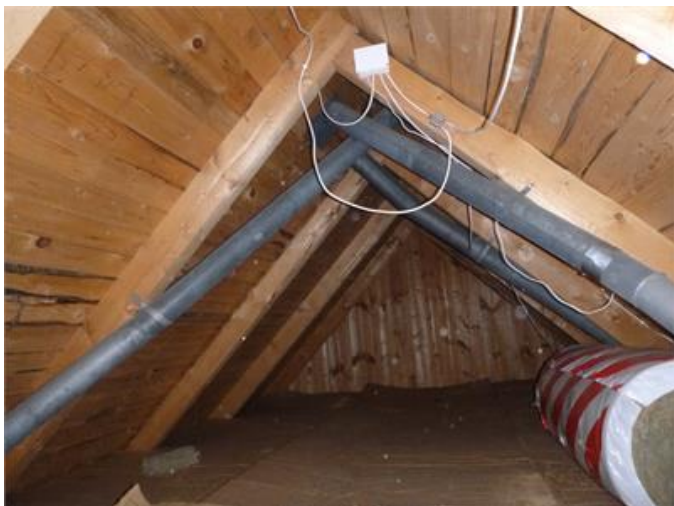
Besiktningresultat					
Bedömningskala: 1 = Utan anmärkning, 2 = Påpekande, 3 = Bör åtgärdas, 4 = Ej besiktningbart					
Byggnadsdel	1	2	3	4	Anmärkning
Nockvind		X			Äldre läckagespår fuktindikering ok
			X		Ventilationsrör på vinden är oisolerade och isoleringen bör kompletteras för att minimera risken för bl.a. kondensskador
Utvändigt					
Markförhållande	X				
Sockel		X			Sprickor i normal omfattning Färgsläpp och putssläpp
Fasad sten		X			Något nerhängda stenar ovan fönster främst mot baksidan Rörelsesprickor i normal omfattning
Fasad trä		X			Eftersatt underhåll mindre rötskador i panelens ändträ
Stuprör	X				
Hängrännor	X				
Tak		X			Äldre taktäckning Kort överlapp på skorstensplåt mot takpannor Takstege ej förankrad i dess nedre del Se riskanalys C
Dörrar		X			Röta i tröskel vid källardörr
Veranda		X			Spalje saknas delvis Eftersatt underhåll på trädetaljer
Balkong			X		Rötskador i räcke Bom i klinkerplattor Lågt golvfall

Oisolerade ventilationskanaler på vinden
