Fastighetsuppgifter

Fastighetsbeteckning
Visjö 1:53
Adress
Visjö Ängsväg 1
599 91 Ödeshög

Besiktningssuppgifter

Internt uppdragsnummer	T4849
Besiktningsdatum	2021-04-01
Besiktningföretag	OBM Östergötland
Besiktningförrättare	Olle Hallén
Närvarande	Säljare
Giltig till och med	2022-04-01

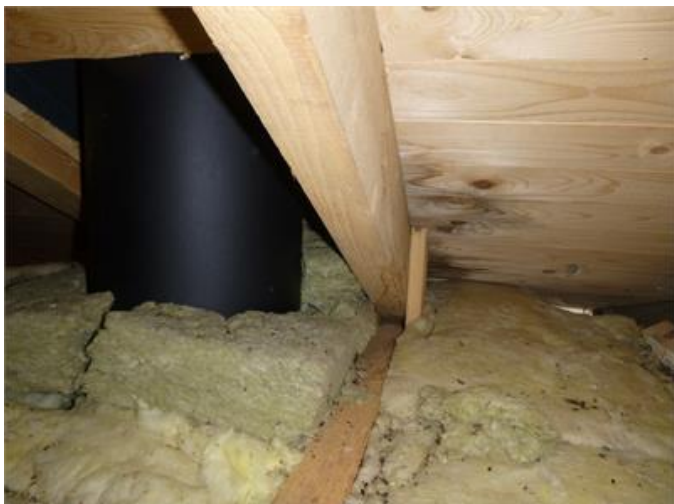
Besiktningresultat					
Bedömnings skala: 1 = Utan anmärkning, 2 = Påpekande, 3 = Bör åtgärdas, 4 = Ej besiktningsbart					
Byggnadsdel	1	2	3	4	Anmärkning
Entréplan					
Generellt		X			Tilluft saknas i tillbygget Lutande golv pga konstruktionssätt Rörelsesprickor i tak och väggar i normal omfattning
Entréhall	X				
Kök		X			Kolfilter i spisfläkt Bristfälligt fastsatt avloppsledning från bänkdiskmaskin
Dusch		X			Frånluftventilation saknas Manschett ej besiktningsbar i golvbrunn Bakfall förekommer i golvfallet Lös duschhållare Enstaka spricka i kakelplatta Golvbrunnen är ej tillgänglig i hela utrymmet pga sockel ojämna fogar förekommer Se riskanalys A
Vardagsrum		X			Skada i golvet ytskikt Läckagespår kring skorstenens genomföring i innertak, se nockvind
Sovrum	X				
Nockvind 1	X				
Nockvind 2		X			Mindre läckagespår insida yttertak kring skorsten något förhöjd fuktindikation Framtida uppfuktning med följdskador kan ej uteslutas

Mindre läckage kring skorstenens genomföring insida yttertak
