**Fastighetsuppgifter**

Frebol 1:5

Kråkeryd Fredberga

| Besiktningdatum | 2021-05-31 |

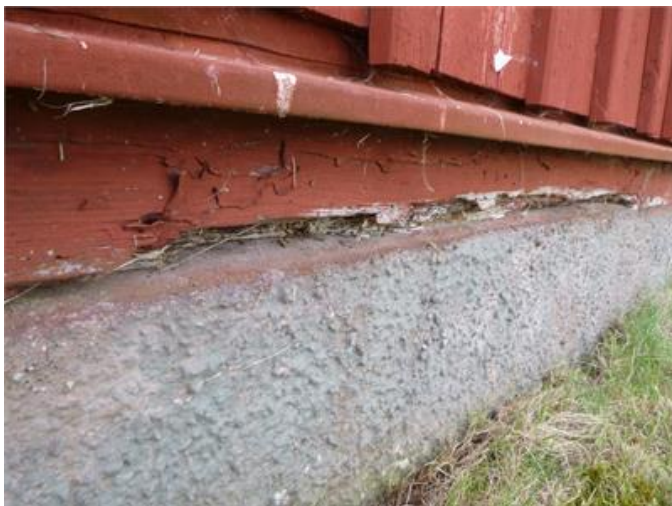
| Besiktningresultat | | | | | |
|--|---|---|---|---|--|
| Fasad | | X | | | Frånluftventilation från duschrum mynnar ut under takutsprång<br>Färgsläpp förekommer<br>Röta noterades ytligt i bottenstock |

Viss röta i bottenstockens splint

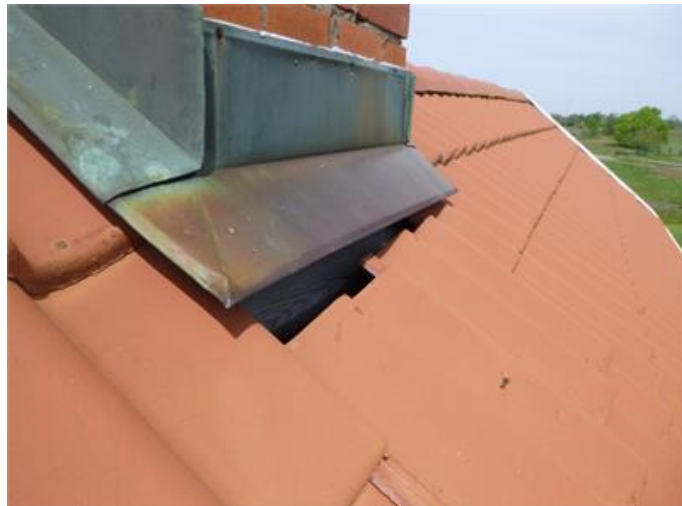
| Besiktningresultat | | | | | |
|--|---|---|---|---|--|
| Tak | | | X | | Dåligt överlapp på enstaka vindplåtar<br>Det förekommer äldre plåtningar som inte byttes ut vid takbytet<br>Dåligt överlapp kring spisfläktens plåtning mot pannorna<br>Fotplåt ner mot hängrännor saknas<br>Nedre pannraden vilar mot underlagstaket och har gjort hål i pappen<br>Röta i nedre del av vindskiva<br>Nerglidna pannor kring skorstensplåt<br>Frostskador och fogsläpp i skorsten<br>Spräckta pannor under och omkring takstegen<br>Takstege ej förankrad i nedre del<br>Bristfällig nocktätning<br>Se riskanalys B |

B Bristerna i fastighetens taktäckning innebär en försämrade vattenavvisande förmåga vilket kan leda till fuktrelaterade följdskador i omkringliggande konstruktion.

Lösa nerglidna pannor kring skorstenen
