Falkberget 14

Klubbgatan 9

Uppdragsnummer	T5622
Besiktningsdatum	2021-11-11
Besiktningsföretag	OBM Östergötland
Besiktningsförrättare	Olle Hallén
Närvarande	Säljare
Giltig till och med	2022-11-11

Byggnadsbeskrivning 2plans villa	Byggnadsår 1962
Till eller ombyggnad Uterummet byggdes till 1999	Övrigt Huset var möblerat vid besiktningen

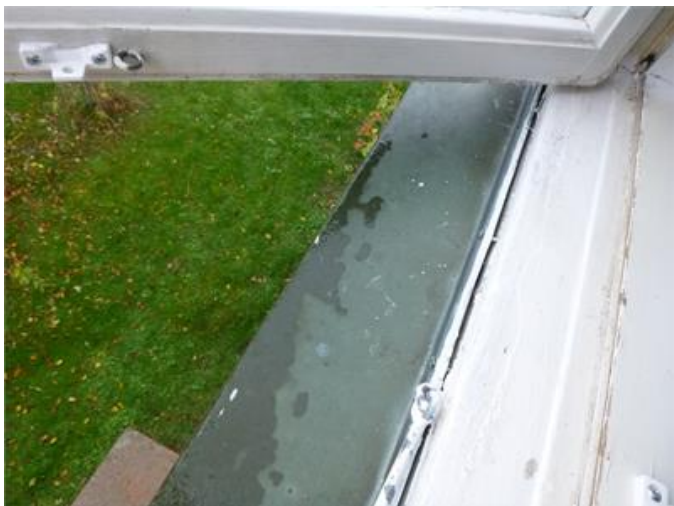
Glipande bleck

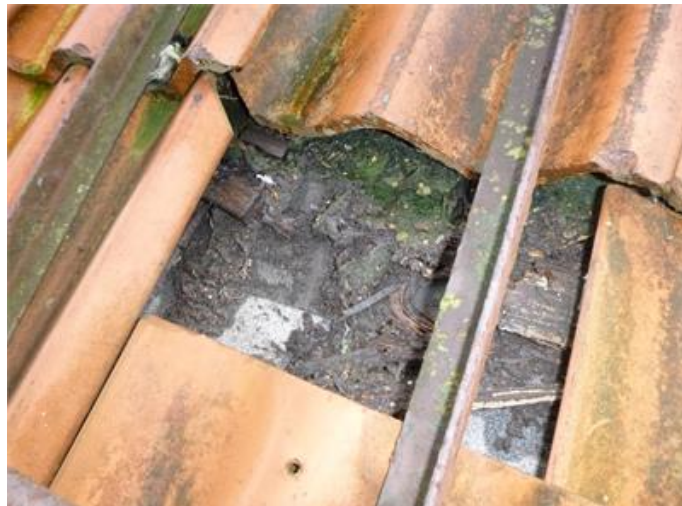
Besiktningresultat					
Bedömningskala: 1 = Utan anmärkning, 2 = Påpekande, 3 = Bör åtgärdas, 4 = Ej besiktningbart					
Byggnadsdel	1	2	3	4	Anmärkning
Tak			X		Äldre taktäckning med korta överlapp mellan takpannor Flertal större rötskador noterades i läkten och pannor är lösa Fotplåt saknas ner mot hängrännor och fuktuppsug finns i nedre läkt Skorstenshuv saknas och frostsador finns Expansionskärlets plåtning är korrosionsskadad och ej tät Se kommentar C

Kraftiga rötskador i läkt utmed hela takstegen

C Äldre takpannor förekommer och den underliggande takpappens tekniska livslängd anses vara passerad, underhållsbehov avseende takpapp och läkt föreligger därför brådsakande. Se även info på protokollets näst sista sida, pos. 2.
