Sjögetorp 1:6

Sjögetorp 6

Uppdragsnummer	T6156
Besiktningdatum	2022-05-10
Besiktningföretag	OBM Östergötland
Besiktningförrättare	Olle Hallén 070 591 88 87
Närvarande	-
Giltig till och med	2023-05-10

Byggnadsbeskrivning
1plans fritidshus

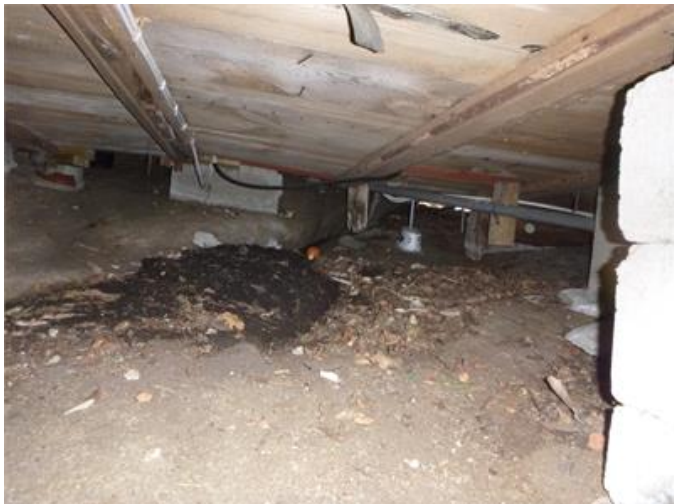
Spår av vatten som rinner längs med hällen in i plintgrunden
