Anticimex Överlåtelsebesiktning av småhus - nivå 1

Fastighetsbeteckning: Jöransberg 1:248	
Fastighetsägare: Margareta Lilly Maria Haverås	
Fastighetsadress: Brakvedsvägen 46	
Postnummer: 561 38	Ort: Huskvarna

Besiktningdatum: 2024-09-09	Protokollnummer: 68516862
Temperatur: 17 °C	Väderlek: Mulet
Tekniker: Niklas Stockhaus	
E-post: niklas.stockhaus@Anticimex.se	
Kontor: Jönköping	
Närvarande: Fastighetsägare

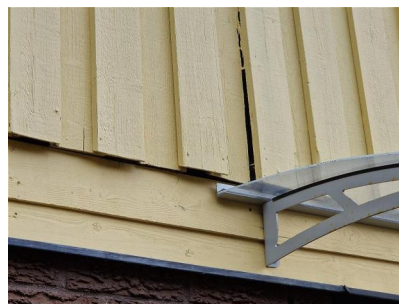
Fasaden har otätheter.

Otätheterna medför en ökad risk för att fukt tränger in bakom fasaden vilket i sin tur kan orsaka fuktskador.

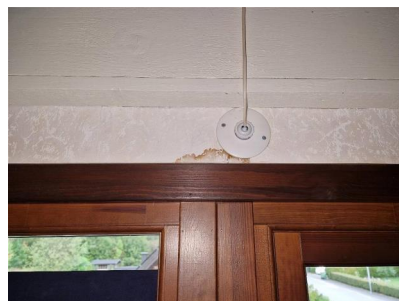
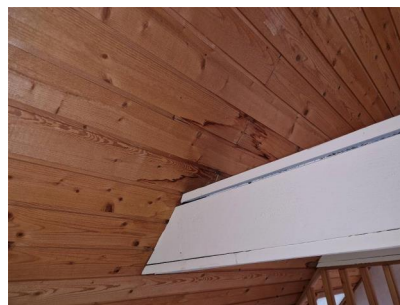
Fuktfläckar över fönster och takstol.

Inga förhöjda fuktindikationer noterades på fuktfläckarna vid besiktningstillfället.
