Anticimex Överlåtelsebesiktning av småhus - nivå 1

Fastighetsbeteckning: Ministern 7	
Fastighetsägare: Lars & Helena Cederström	
Fastighetsadress: Jungfrugatan 6	
Postnummer: 553 38	Ort: Jönköping

Besiktningdatum: 2024-10-01	Protokollnummer: 68554171
Temperatur: 6 °C	Väderlek: Halvklart
Tekniker: Tommy Eriksson	
E-post: tommy.eriksson@anticimex.se	
Kontor: Jönköping	
Närvarande: Husägare

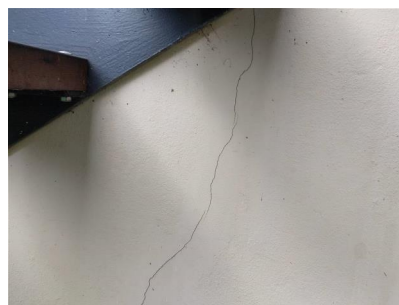
Sprickor finns i sockel.

Dessa bedöms inte ha lett till bakomliggande skador.

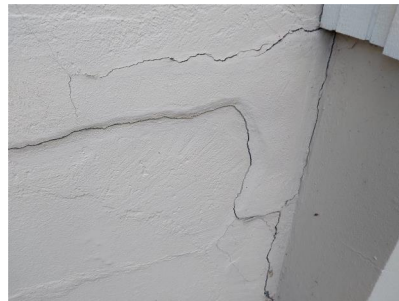
Putssläpp noterades på den utvändiga trappan.

Rekommendera att putsa om de delar som har släppt.

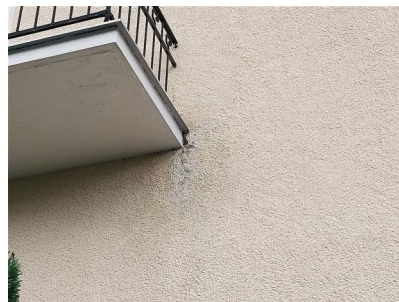
Mindre missfärgningar finns på fasad vid balkongen

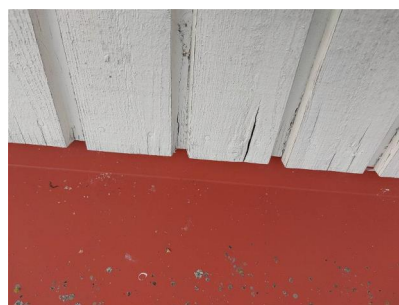
Fasadbeklädnaden har mindre rötskador. (Synligt från fönster på vindsvåning)

Mindre rötskador finns i fasadpanelen. Dessa bedöms dock inte ha lett till bakomliggande skador.

För att undvika följdskador kan rötskadad träpanel bytas ut.

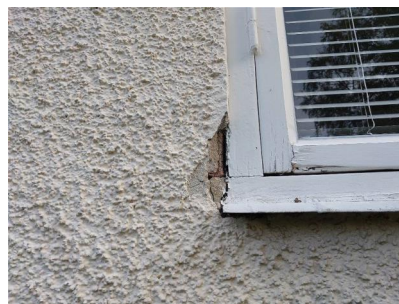
Putsad fasad har mindre brister.

Då den putsade fasaden har brister finns risk att vatten tränger in i bakomvarande konstruktion med fuktrelaterade skador som följd.

Rekommendera att laga

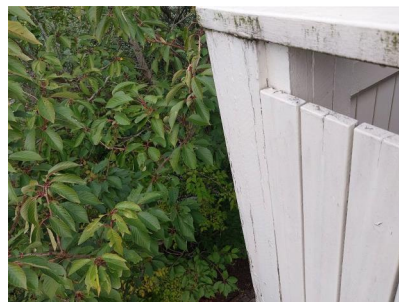
Balkongräcke har mindre rötskador.

Rekommendera att byta de delar som är rötskadade, i övrigt så är balkongräcke och överliggare i behov av målning och underhåll.

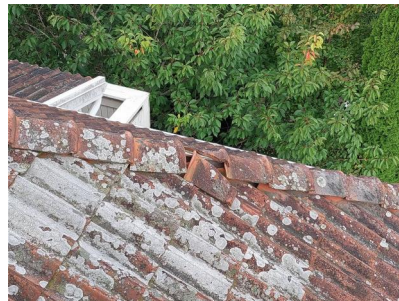
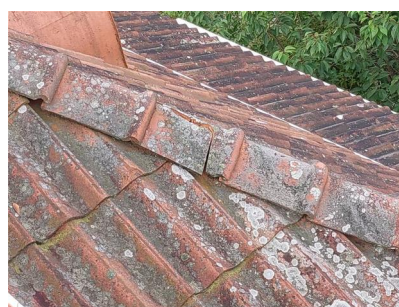
Takpannor är skadade.

Då det förekommer skadade/spruckna takpannor finns det risk för fuktskador på underliggande konstruktioner.

Rekommendera att byta de som är sönder

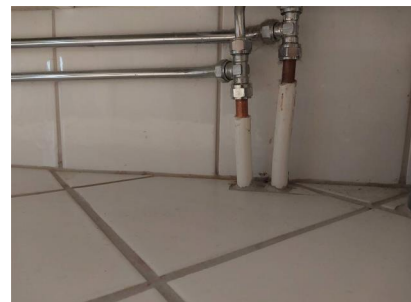
Rör genomföring finns i golv.

Rör genomföringar i golvet medför en ökad risk för att vatten tränger ner i omkringliggande konstruktioner och orsakar fuktskador. Vid uppbyggnaden av utrymmet var detta tillåtet och utförandet anses därför vara fackmässigt utfört. I dagens branschregler är detta inte längre tillåtet.
