## Utlåtande över ÖVERLÅTELSEBESIKTNING

Trådsättra 1:409  
Knipvägen 34, 184 62 Åkersberga

Uppdragsgivare:	Samma som ovan
Uppdragsnummer:	<b>2024-188</b>

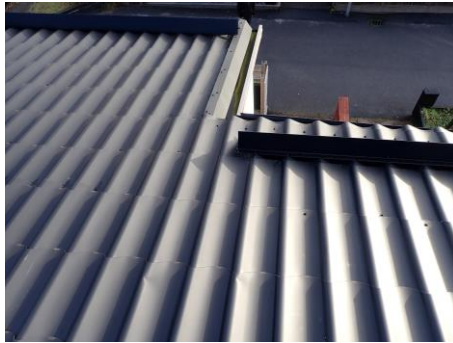
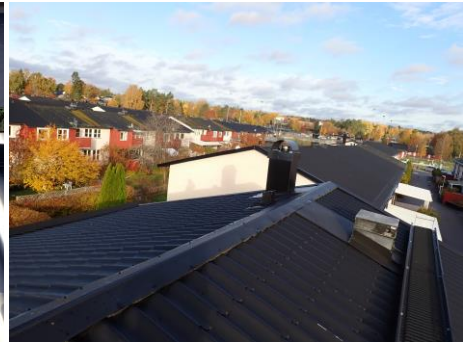
Taket är av säkerhetsskäl endast besiktigad begränsat från markstege vid takfot samt i anslutning till takbryggan.

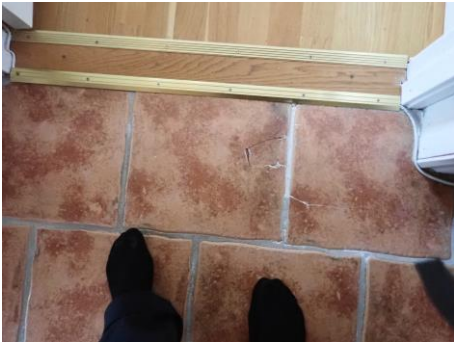
Entré/Hall:	-----
Förråd:	-----
Vardagsrum:	-----
Sovrum 1/Kontor:	<p>Två spräckta klinker samt att flera klinker sitter bomt.</p>

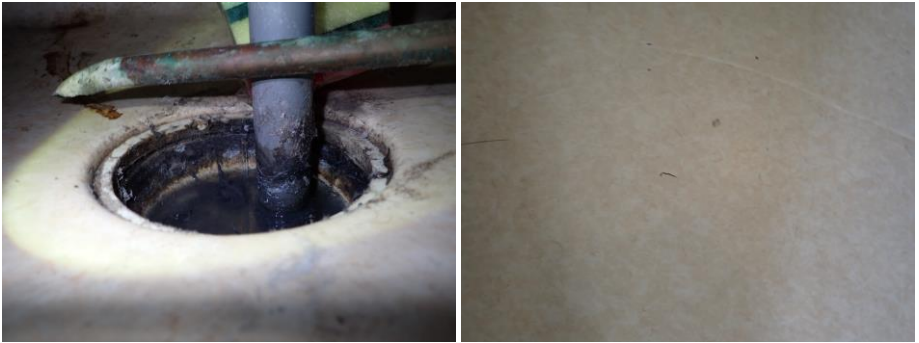
Wc/Dusch:	<p>Tätskikt bakom kakel och under klinker är inte besiktningsbart. Avloppsstosen för handfatet är felaktigt utförd då den slutar i linje med klinker.</p>
Kök/Matplats:	<p>Spillskydd saknas under kyl och frys samt under diskmaskinen. Tät botten saknas i diskbänksskåpet.</p>
Tvättstuga:	<p>Äldre tät och ytskikt. Skada i våtrumsmattan. Klämringen sitter inte i sitt rätta läge i botten av golvbrunnssätet. Med anledning av ovanstående noterade brister, svaga punkter se även riskanalys punkt 3:2.</p>

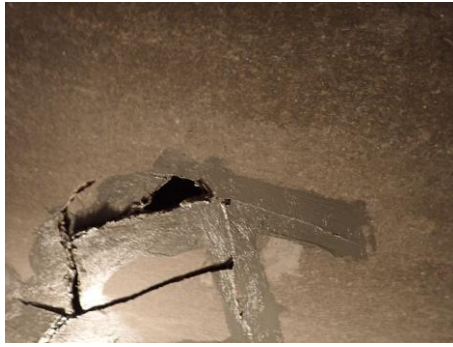
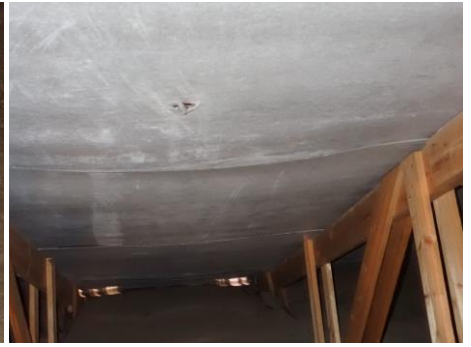
Mindre skador förekommer på kondensskyddet.
