Besiktningssprotokoll

Anticimex Överlåtelsebesiktning av småhus - nivå 1

Fastighetsbeteckning: Åkerö 6	
Fastighetsägare: Birgitta & Jim Wilhelmsson	
Fastighetsadress: Lindallévägen 15	
Postnummer: 554 54	Ort: Jönköping

Besiktningdatum: 2024-10-30	Protokollnummer: 68617679
Temperatur: 10 °C	Väderlek: Molnigt
Tekniker: Mats Josefsson	
E-post: mats.josefsson@anticimex.se	
Kontor: Jönköping	
Närvarande: Fastighetsägaren

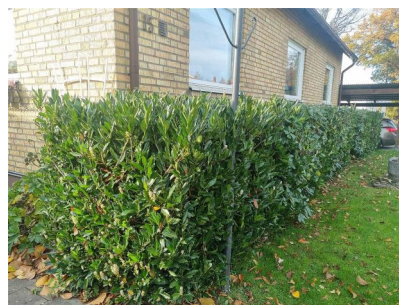
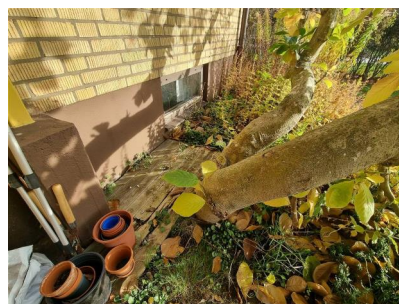
Växter finns i anslutning till byggnaden.

När det finns rabatter och växter nära byggnaden finns risk att fukt stannar kvar i väggarna. Detta kan i sin tur orsaka invändiga fuktskador. Växternas rötter kan också skada grundmuren och sätta dräneringsledningen ur funktion.

Området närmast huset rekommenderas att vara fritt från växtlighet.

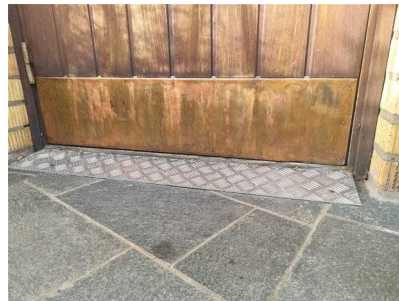
Tröskelbleck saknas under dörr.

Avsaknad av tröskelbleck medför att det finns risk för att vatten kan rinna in och orsaka fuktskador på tröskel och/eller i kringliggande vägg och bjälklag.

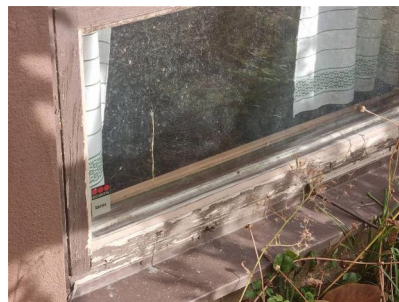
Äldre källarfönster är i behov av målning/underhåll.

Fönsterbågar och fönsterkarmar där målningsbehov finns riskerar att få fukt- och rötskador på grund av sämre vattenavvisande förmåga.

För att öka livslängden på fönster rekommenderas målning och underhåll.

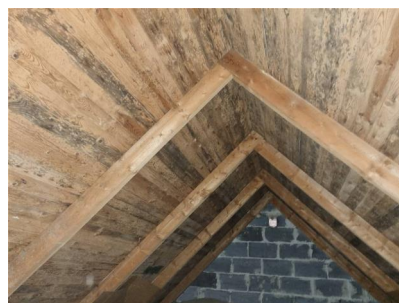
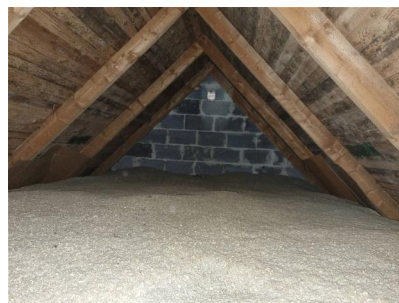
Vid kontroll av vinden uppmättes fuktvärden under kritisk fuktnivå för mikrobiell tillväxt och en normal lukt upplevdes. Fuktkvoten i underlagstak/takbjälkar uppmättes till 12 %.

En del mikrobiell påväxt förekommer på underlagstaket.

Viss varm luft stiger ofta upp på vinden och möter kall luft under den kallare perioden på året.

När varm och kall luft möts bildas kondens med påväxt som följd.

Blå lättbetong noterades på gavlarna.

Bra är att se över bostadens ventilation genom bra tilluft i sovrum och sällskapsutrymmen, samt våtrumsfläktar i våtrum.

Rekommendation är att undersöka om en radonmätning är utförd.

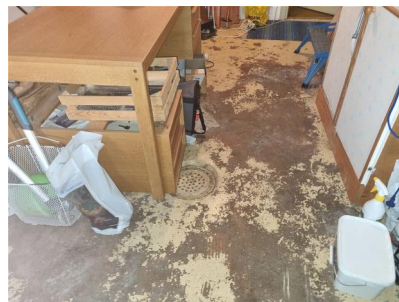
Tät färg förekommer mot betongplattan, där färgen har släppt på flera ställen.

Se punkt allmänt gällande ytskikt mot betongplattan.
