# Besiktningsprotokoll

Anticimex Överlåtelsebesiktning av småhus - nivå 1

| Fastighetsadress:<br>Blåklintsvägen 1 | |

| Besiktningsdatum:<br>2025-01-29 | Protokollnummer:<br>68800996 |

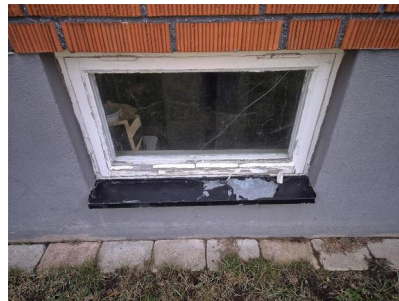
Äldre fönster har färgsläpp och torrsprickor.

Fönsterbågar och fönsterkarmar där målningsbehov finns riskerar att få fukt- och rötskador på grund av sämre vattenavvisande förmåga.

För att öka livslängden på fönster rekommenderas målning och underhåll.

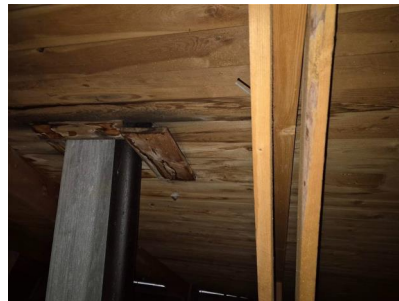
Underlagstaket har troligtvis äldre fuktfläckar.

Noterade fuktfläckar uppstod troligtvis innan takomläggningen.

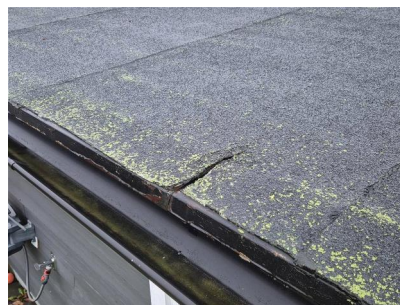
Takpappen sprickor och är äldre.

Sprickor på takpappen innebär att fuktskyddet har nedsatt funktion, vilket kan leda till fuktskador i underliggande konstruktioner.

Vi rekommenderar att ni kontaktar en takläggare för att lägga om taket.

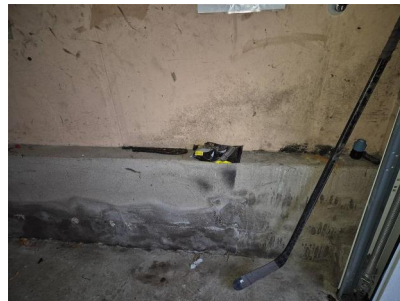
Mikrobiell påväxt (missfärgning) på vägg.

Påväxten kan vara ytlig. Kan gå att få bort med mögeltvätt. Troligtvis har något förvarats tätt intill väggen så detta har uppstått.
