# Besiktningsprotokoll

Försäkringsbesiktning för Anticimex Säljarförsäkrat

| Fastighetsadress:<br>Väsbyholmsvägen 4 A | |

| Besiktningsdatum:<br>2025-04-09 | Protokollnummer:<br>68925277 |

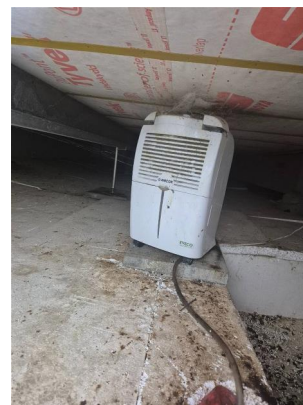
#### Utvändigt / Krypgrund

Vid kontroll av konstruktionen i krypgrund uppmättes fuktvärden under kritisk fuktnivå för mikrobiell tillväxt och normal lukt upplevdes.

Fuktkvoten uppmättes till 10%.

Det finns en avfuktare i krypgrunden den är dock inte rätt dimensionerad för detta utrymme.

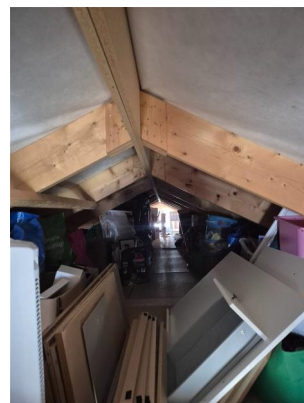
### Utvändigt / Vind

Vid kontroll av vinden uppmättes fuktvärden under kritisk fuktnivå för mikrobiell tillväxt och en normal lukt upplevdes.

Fuktkvoten i underlagstak/takbjälkar uppmättes till 10 %.

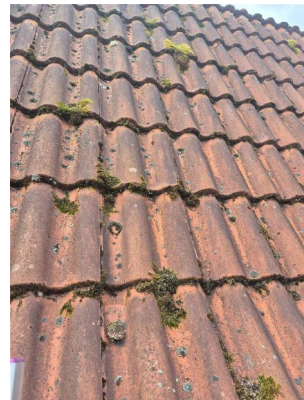
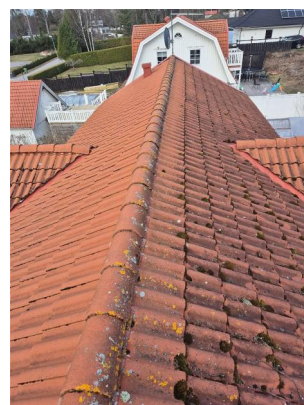
### Utvändigt / Tak

Mosspåväxt finns på takpannor.

Mossa som växer på taket kan leda till att taktäckningen har ett minskat motstånd mot vatteninträngning. Detta i sin tur kan leda till fuktskador på träläkt och takkonstruktionen vilket kan resultera i mikrobiella skador (angrepp av mikroorganismer).

För att öka livslängden på taket rekommenderas att mossan tas bort från takpannorna.

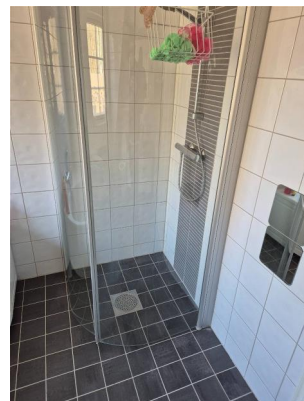
### Övre plan / Badrum/Wc

Normala fuktvärden indikerades mot klinker/kakel.

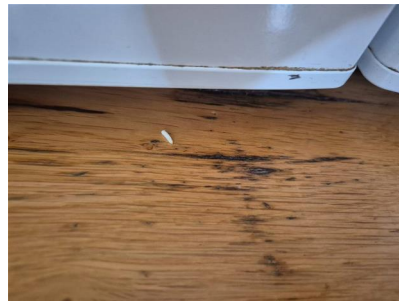
### Entréplan / Kök

Golvet har fuktfläckar vid kylskåp

Fuktfläckar kan bero på olika saker, och kan vara ett tecken på en tidigare eller en pågående fuktskada.

Vi rekommenderar en fördjupad undersökning för att bedöma orsak och omfattning.

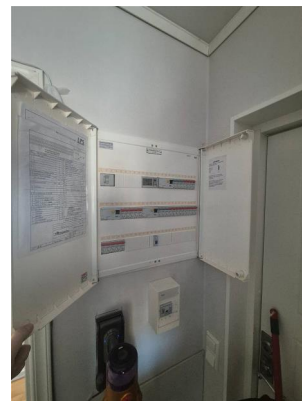
### Entréplan / Tvättstuga

El-centralen har jordfelsbrytare.

Jordfelsbrytare finns installerad vid elcentralen.

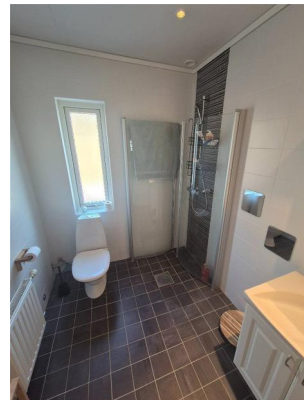
### Entréplan / Badrum/Wc

Normala fuktvärden indikerades mot klinker/kakel.
