# Besiktningsprotokoll

Försäkringsbesiktning för Anticimex Säljarförsäkrat

| Fastighetsadress:<br>Hedensbergsvägen 2 | |

| Besiktningsdatum:<br>2025-08-15 | Protokollnummer:<br>69201007 |

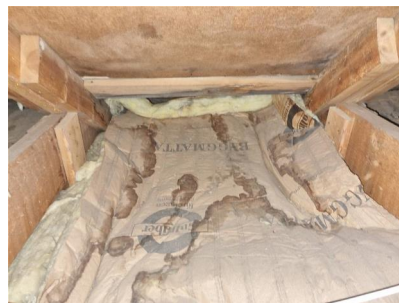
## Utvändigt / Vind

Underlagstaket och isoleringen har fuktfläckar.

Vid kontroll av övriga vinden uppmättes fuktvärden under kritisk fuktnivå för mikrobiell tillväxt och en normal lukt upplevdes.

Fuktkvoten i underlagstak/takbjälkar uppmättes till 8%.

Det finns risk för mikrobiell tillväxt om den relativa fuktigheten (RF) i den omgivande luften är över 75 %. I furuvirke motsvarar det en fuktkvot (FK) på 17 %.

Då dessa fläckar finns samt att taket är äldre och att det finns vissa brister på yttertaket så rekommenderar vi en fördjupad undersökning för att bedöma orsak och omfattning.

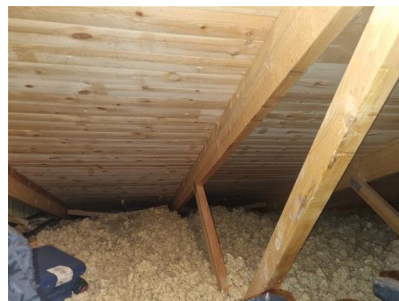
## Utvändigt / Vind garage

Vid kontroll av vinden uppmättes fuktvärden under kritisk fuktnivå för mikrobiell tillväxt och en normal lukt upplevdes.

Fuktkvoten i underlagstak/takbjälkar uppmättes till 8%.

Det finns risk för mikrobiell tillväxt om den relativa fuktigheten (RF) i den omgivande luften är över 75 %. I furuvirke motsvarar det en fuktkvot (FK) på 17 %.

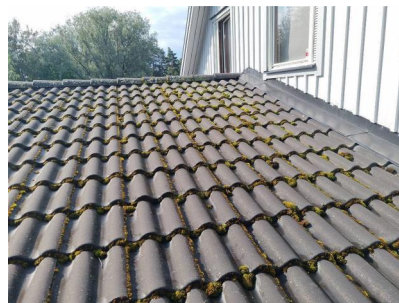
## Utvändigt / Tak ovan garage

Mosspåväxt finns på takpannor.

För att öka livslängden på taket rekommenderas att mossan tas bort från takpannorna.

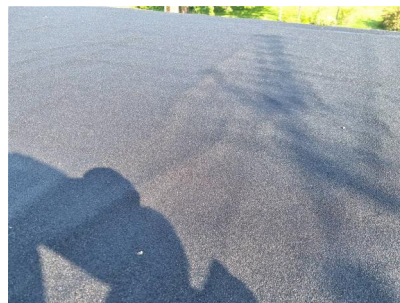
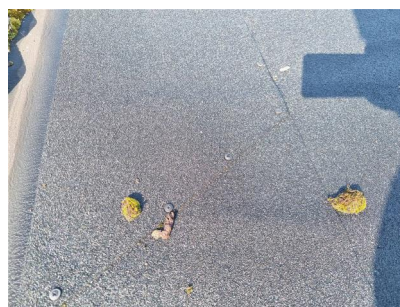
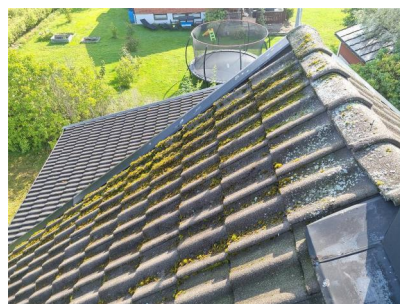
### Utvändigt / Tak

Yttertaket är äldre och i behov av renovering.

Takpappen har blåsor och är skruvad.

Blåsor på takpappen innebär att fuktskyddet har nedsatt funktion, vilket kan leda till fuktskador i underliggande konstruktioner.

Taket är äldre och har passerat tiden för sin tekniska livslängd. Renovering av yttertaket rekommenderas. Kontakta en takentreprenör för en renovering. I samband med renoveringen bör omkringliggande konstruktioner kontrolleras för att upptäcka eventuella följdskador.

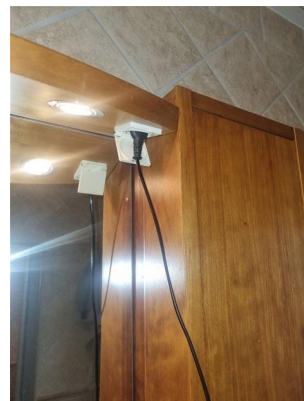
### Entréplan / Dusch/Toalett

Funktionskontroll av jordade eluttag.

Vid stickprovskontroll av jordade eluttag noterades felkoppling.

Normala fuktvärden indikerades mot klinker/kakel.

Fuktindikering mot kakel och klinker som regelbundet vattenbegjuts är svårt att utföra då även det underliggande fästmassan kan ge utslag på instrumentet utan att skada föreligger. Fuktindikering har dock utförts i delar av utrymmet som ej vattenbegjuts samt i angränsande rum/konstruktioner, utan avvikelser.

Kontakta en elektriker för kontroll och åtgärd.

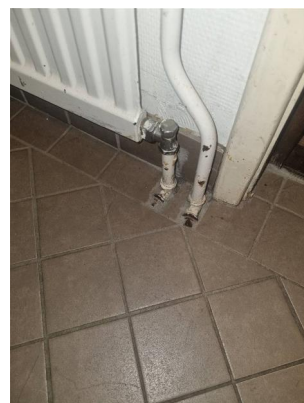
### Entréplan / Tvättstuga

Rör genomföring finns i golv.

Rör genomföringar i golvet medför en ökad risk för att vatten tränger ner i omkringliggande konstruktioner och orsakar fuktskador.

Fuktindikering i utrymmet gav inga förhöjda fuktindikationer.

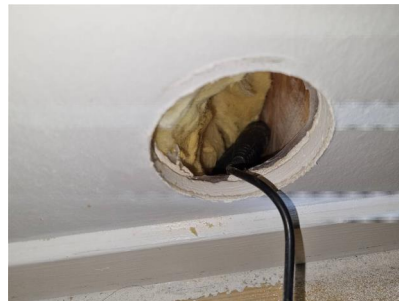
### Entréplan / Sovrum

Vid kontroll av väggssyllar uppmättes fuktvärden under kritisk nivå för mikrobiell tillväxt och normal lukt upplevdes.

Fuktkvoten uppmättes till 8%.

Det finns risk för mikrobiell tillväxt om den relativa fuktigheten (RF) i den omgivande luften är över 75 %. I furuvirke motsvarar det en fuktkvot (FK) på 17 %.

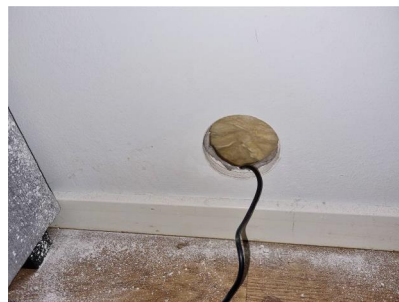
### Entréplan / Vardagsrum

Vid kontroll av väggssyllar uppmättes fuktvärden under kritisk nivå för mikrobiell tillväxt och normal lukt upplevdes.

Fuktkvoten uppmättes till 9 %.

Det finns risk för mikrobiell tillväxt om den relativa fuktigheten (RF) i den omgivande luften är över 75 %. I furuvirke motsvarar det en fuktkvot (FK) på 17 %.

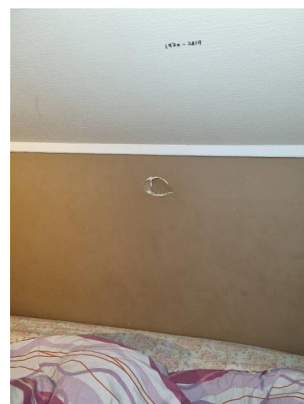
### Övre plan / Sovrum 2

Skada finns i vägg.

Dessa bedöms inte ha lett till bakomliggande skador.
