Uppdrag 2022-107  
2022-08-16

## Utlåtande över ÖVERLÅTELSEBESIKTNING

Fastighetsbeteckning: HÄRJEDALEN LOFSDALEN 1:39

Adress: Lofsdalsvägen 16, 842 96 Lofsdalen

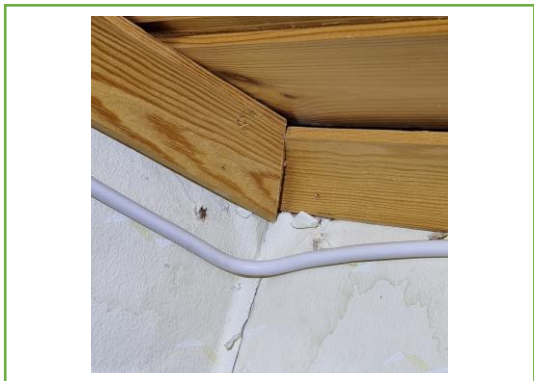
| Sovalkov: | Golv lutar. |

*Bild 1: Fuktmärke i sovalkov, vägg mot vardagsrum.*

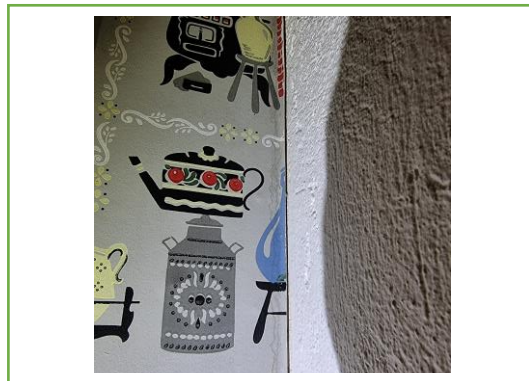
| Vardagsrum: | Äldre mindre fuktmärke runt skorsten. |

*Bild 2: Fuktmärke runt skorsten i vardagsrum. Inga förhöjda fuktmärken uppmättes vid besiktningsstillfället.*

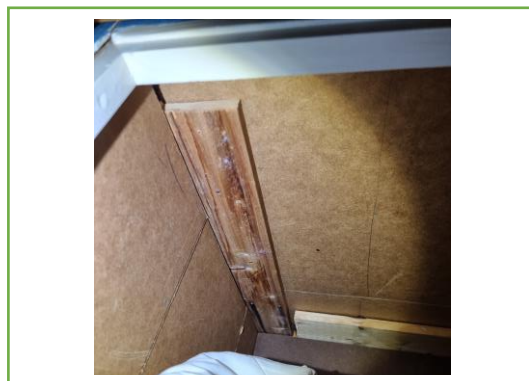
| Kök: | Tät botten saknas i diskbänkskåp.<br>Äldre fuktmärke i skafferi. |

*Bild 4: Äldre fuktmärke i skaffer i kök.*

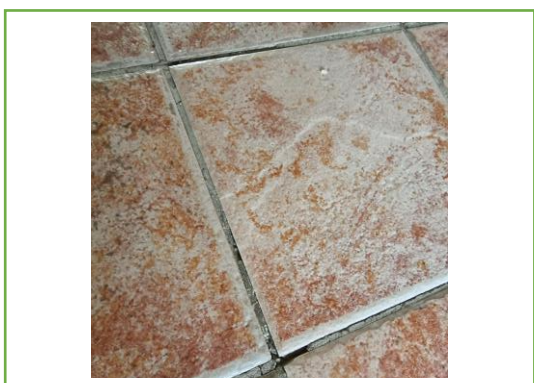
| Entré/Hall: | Sprickor i golvfogar.<br>Bom på delar av klinkerplattor. |

*Bild 5: Sprickor i fogar i hall.*

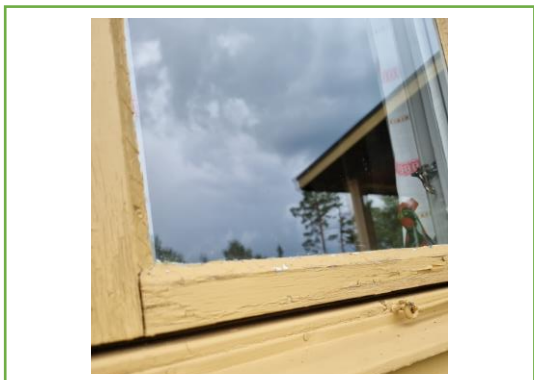
| Fönster: | kittskador och torrsprickor på fönster<br>Mindre färgsläpp noterades på fönster |

*Bild 7: Torrspäckor och färgsläpp på fönster.*

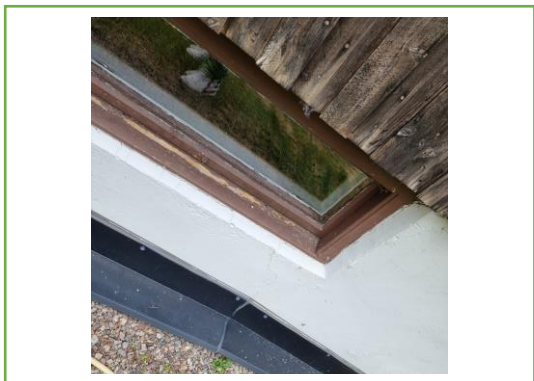
*Bild 9: mindre spräckor i grund.*

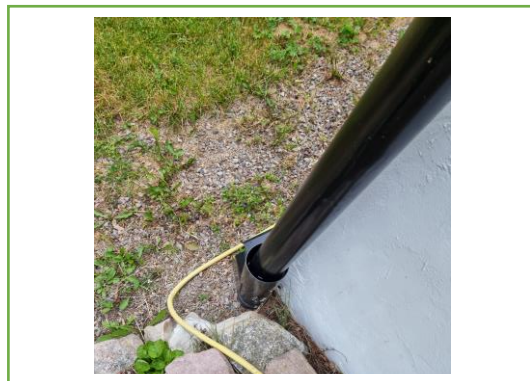
*Bild 10: lövrens saknas på stuprör*

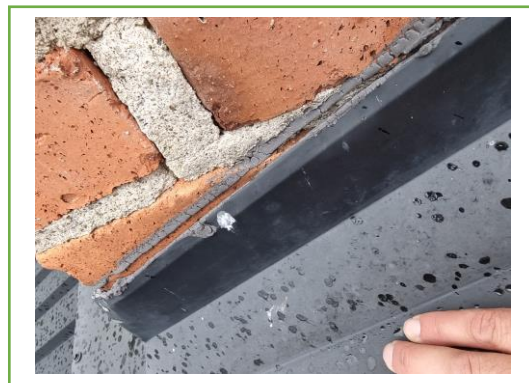
Bild 14: Otätt runt plåt och skorsten

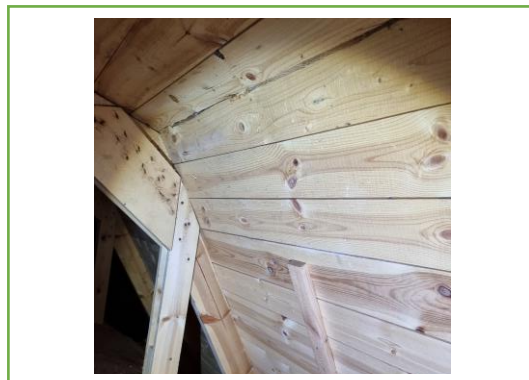
Bild 16: Inga fuktmärken på undertak på vind.

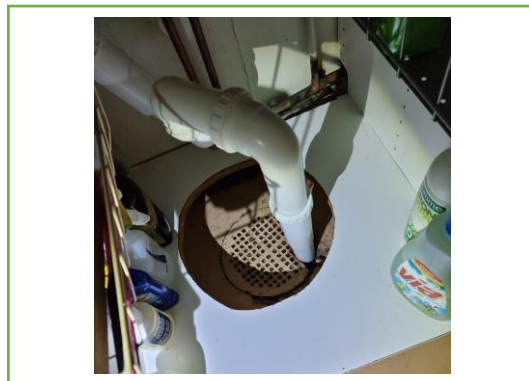
| Tvättstuga: | Äldre gjutjärnsbrunn. |

Bild 18: äldre gjutjärnsbrunn i källarplan.

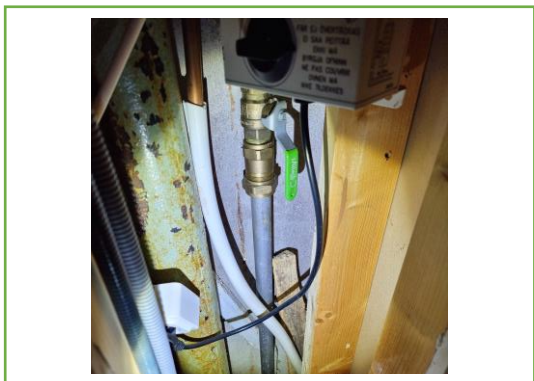
Bild 20: Rörskopplingar inbyggda i vägg.

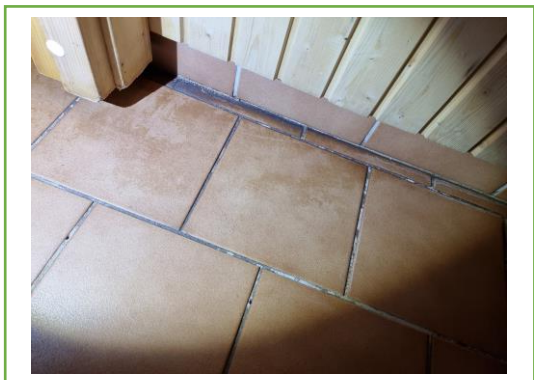
| Bastu: | Missfärgning på klinker i golv/väggvinkel. |

Bild 22: Missfärgning på golv i vägg/golvvinkel i bastu.

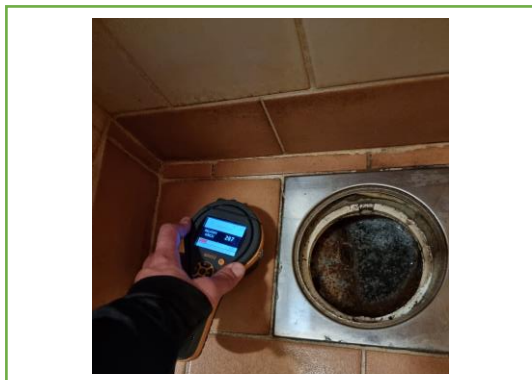
Bild 23: Normala fuktvärden uppmättes i dusch.

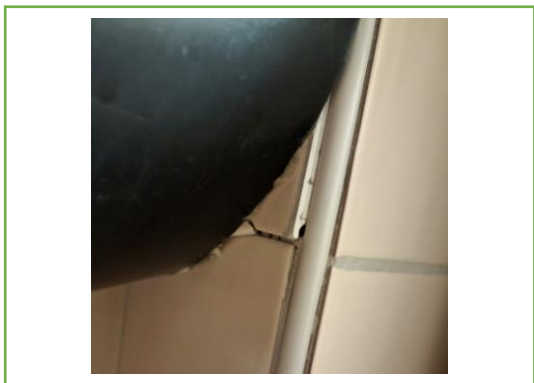
Bild 26: Spricka kakel vid skorsten.

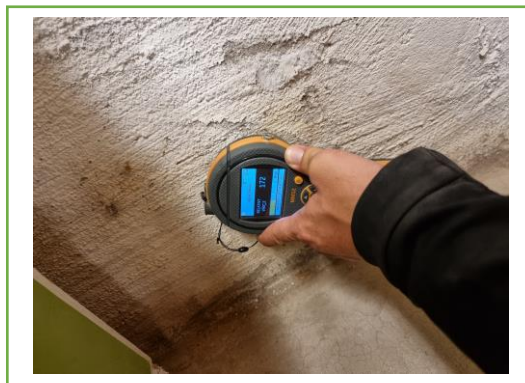
| Förråd: | Mindre missfärgningar på vägg. |

Bild 27: Inga förhöjda fuktvärden i vägg i förråd i källarplanet.

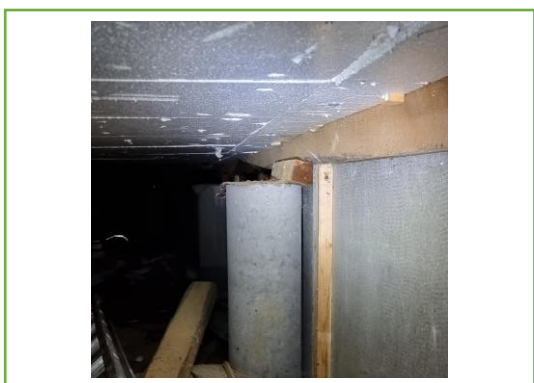
| Grundmur/Hussockel: | Källare är en känd riskkonstruktion. Se även riskanalys punkt 3:1.<br>Uppallning i plintgrund ligger bara delvis på plint. |

Bild 28: Uppallning i plintgrund ligger bara delvis på plint.

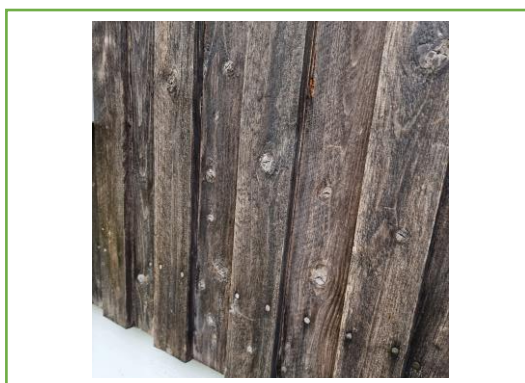
| Fasad: | Delar av fasad är blek med mindre torrsprickor |

Bild 29: Fasad blek.
