**Fastighetsuppgifter**

Utsund 2:9

Utsund 7

| Uppdragsnummer | WA6924 |

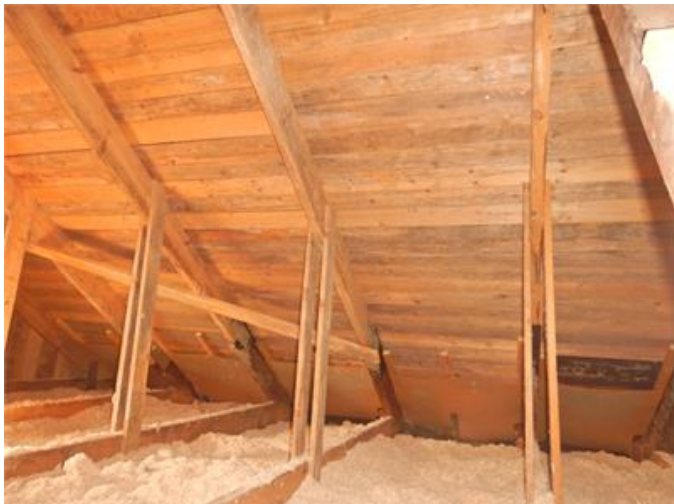
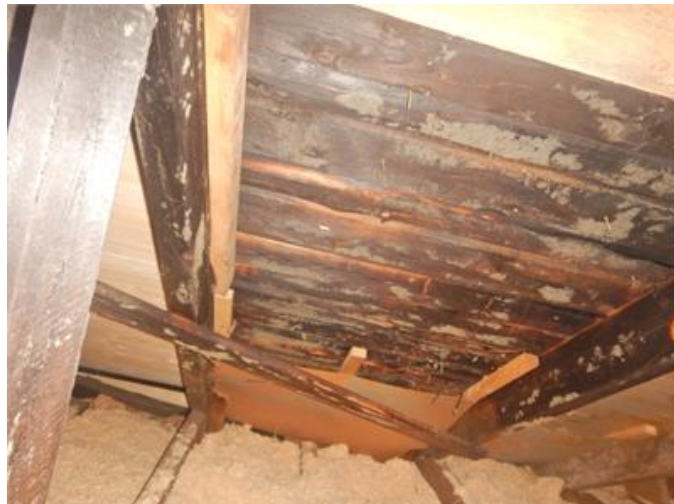
Nockvind

| Besiktningsresultat | | | | | |
|---|---|---|---|---|---|
| <b>Allmänt</b> | | X | | | -Svag lukt av linolja och tjära.<br>-Äldre hus med lerklining och kulturbevarande renovering, sprickor och mindre ytskador förekommer men bedöms inte påverka funktion.<br>-Svårighet att stänga några innerdörrar.<br>-Sotskador efter tidigare brand kan noteras efter sanering på bl.a sidovindar ochnockvind. |
| <b>Vind</b> | | X | | | -Sot och missfärgning efter tidigare brand.<br>-Missfärgning och mikrobiell påväxt efter tidigare fuktpåverkan noteras på virke i takstolar och utbytta delar.<br>-Något klen dimensionerad stege till takluckan, bör förstärkas.<br>-Putssläpp och sot på murstock. |

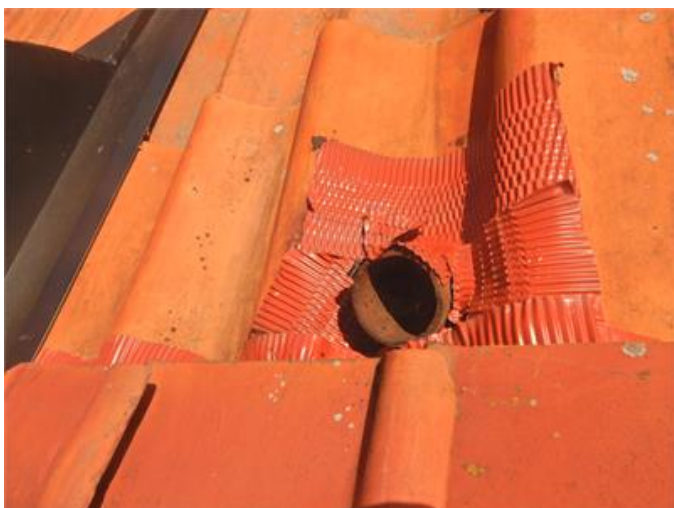
Avloppsluftning

| Besiktningsresultat | | | | | |
|---|---|---|---|---|---|
| Tak | | X | | | -Besiktigt från mark och taklucka.<br>-Beslag ovanför takkupa ej åtkomligt för kontroll.<br>-Komplettering av takbrygga bör övervägas.<br>-Genomföring avloppsluftning har egenhändigt utformat beslag av folie, bör kompletteras med utformat plåtbeslag. |

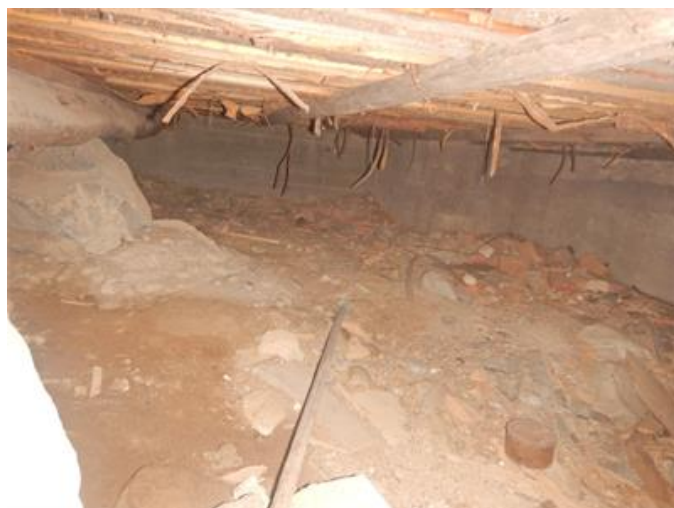
Krypgrund

| Besiktningsresultat | | | | | |
|---|---|---|---|---|---|
| Torpargrund | | | | X | -Ej besiktningsbart lucka saknas. Se kommentar riskanalys.<br>-Genom ventil noteras byggspill och trärester på marken i grunden och vilket bör rensas ut för att minimera risken för oönskad lukt. |

-En krypgrund är en riskkonstruktion med avseende på fukt- och mikrobiella skador. För att säkert fastställa grundens funktion och golvbjälklagets kondition krävs alltid en fortsatt teknisk undersökning. Se även protokollets näst sista sida Pos. 10.

-För att ta upp lucka till utrymmet medför det förstörande ingrepp i golv eller grundmur.
