Uppdrag 2022-092  
2022-08-02

## Utlåtande över ÖVERLÅTELSEBESIKTNING

Fastighetsbeteckning: HÄRJEDALEN LJUSNEDAL 1:19

Adress: Stationsvägen 15, 846 97 Bruksvallarna

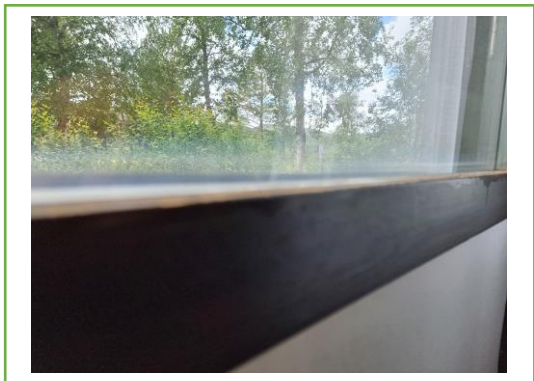
| Fönster: | Isolerglas är äldre än 20 år (risk finns för ålderslitage med läckage/punktering som en följd).<br>Punktering på altandörr. |

*Bild 1: Punktering på altandörr*

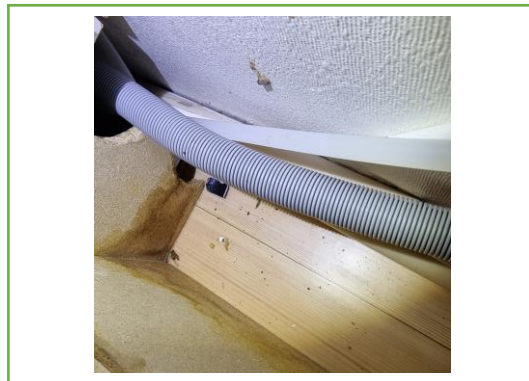
| Kök: | Tät botten saknas i diskbänkskåp.<br>Läckageskydd saknas under kyl/frys |

*Bild 2: Fuktmärke i diskbänkskåp. Torrt vid kontroll*

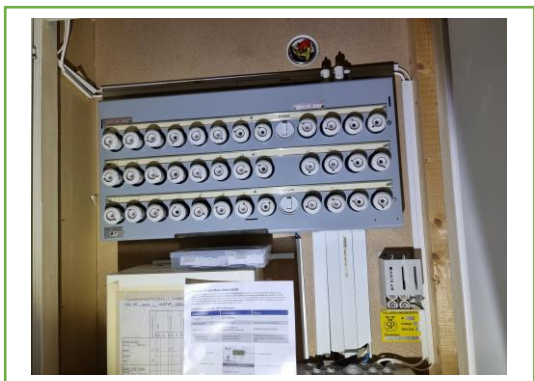
*Bild 3: Äldre el-central utan jordfelsbrytare*

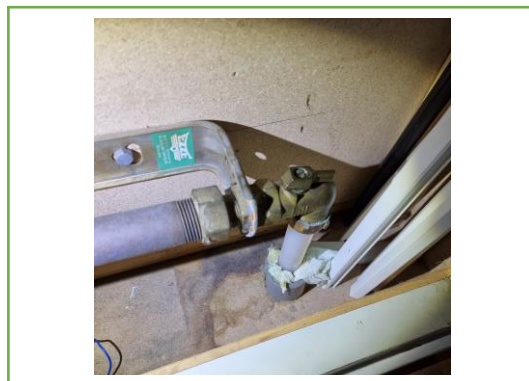
| Hall: | Fuktmärken i garderob runt inkommande vatten.<br>Inkommande vatten i utrymme utan tätskikt. |

*Bild 4: Fuktmärke i garderob vid inkommande vatten. Torrt vid kontroll*

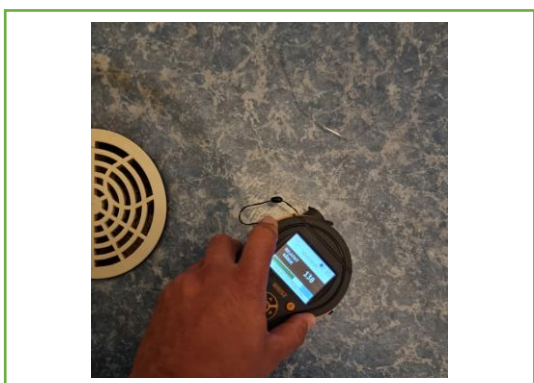
*Bild 5: Inga förhöjda fuktvärden i golv/vägg i badrum*

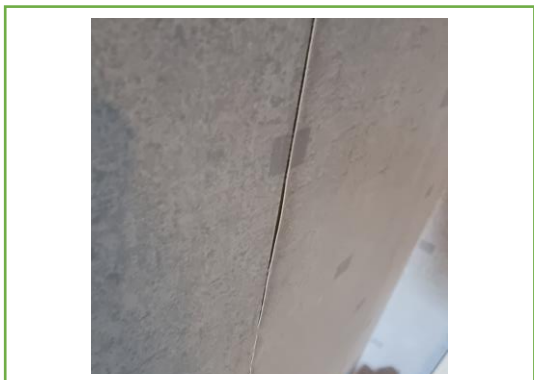
| Badrum: | Klämring sitter löst i golvbrunn.<br>Otätt vid tapetskarvar.<br>Den teoretiska livslängden har utgått.<br>Pga noterade fel/brister så är badrummet i stort behov av renovering. Se även riskanalys 3.3 |

Bild 7: Otäta tapetskarvar i badrum.

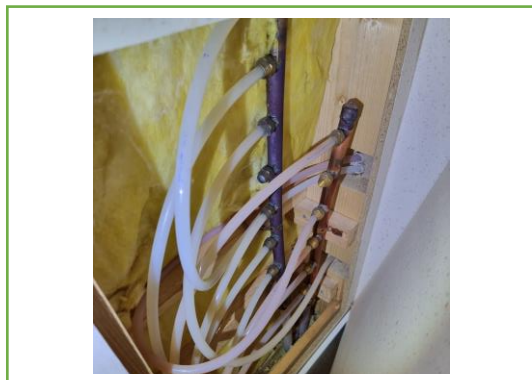
| Wc: | Äldre ytskikt på golv/vägg.<br>Fördelarskåp inbyggd i vägg (uppfyller ej dagens krav på säkervatten.) |

Bild 8: Rörsystem inbyggd i vägg i wc.

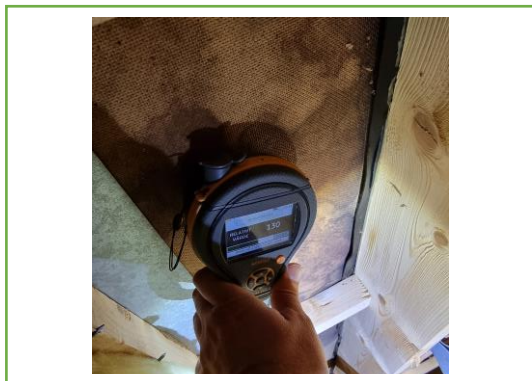
Bild 10: Inga förhöjda fuktvärden på vind.

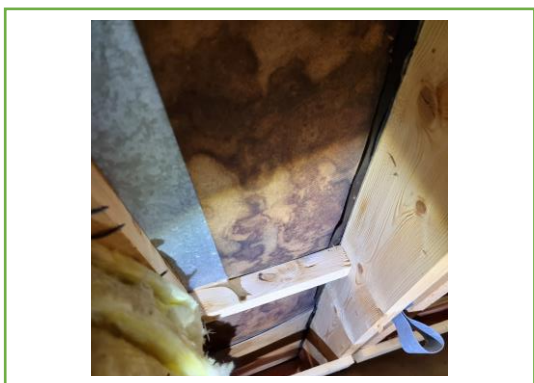
Äldre fuktmärken runt takgenomföringar.

Bild 11: Äldre fuktmärken på vind vid genomföringar

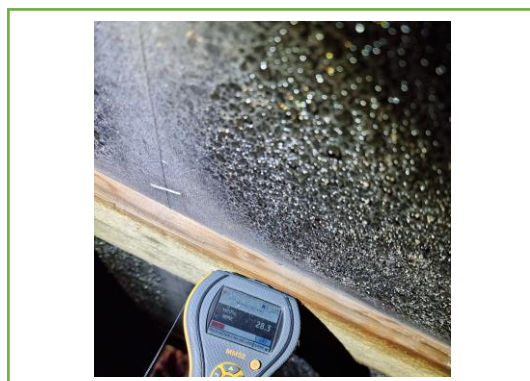
| Grundmur/Hussockel: | Missfärgningar på trossbotten.<br>Väldigt fuktigt i grund.<br>Äldre fuktmärken på sockel i grund.<br>Krypgrund är en känd riskkonstruktion. Se även riskanalys 3.1<br>Fuktproblem i grund ska utredas och åtgärdas. |

- 3.1 Krypgrunder betraktas idag som kända riskkonstruktioner och är en känslig konstruktion ur fuktsynpunkt sett bland annat beroende på årstidsvariationer i temperatur och fuktbelastning från mark. Under de perioder då lufttemperaturen utomhus är högre än i kryputrymmet, kommer varm fuktig luft in i ett kallare utrymme och höjer den relativa luftfuktigheten i krypgrundsutrymmet. Risk för skador föreligger och skador kan uppstå såsom fukt, mögel och rötrelaterade skador som möjlig följd.

Bild 16: Höga fuktvärden i grund

### 4.1 Fuktskador i grund ska utredas och åtgärdas.
