BORÅS KERSTINSGÄRDE 1:152

Kerstinvägen 7B

Uppdragsnummer	B1267
Besiktningdatum	2021-10-13
Besiktningföretag	OBM Besiktning Väst AB
Besiktningförrättare	Magnus Henriksson
Närvarande	Säljare och mäklaren
Giltig till och med	2022-10-13

Byggnadsbeskrivning	Byggnadsår
Huset är ett 1-planshus	1972
Till eller ombyggnad	Övrigt
	Bostaden var normalt möblerad vid besiktningen. Garagebyggnad står i befintligt skick/ingår ej i besiktningen.

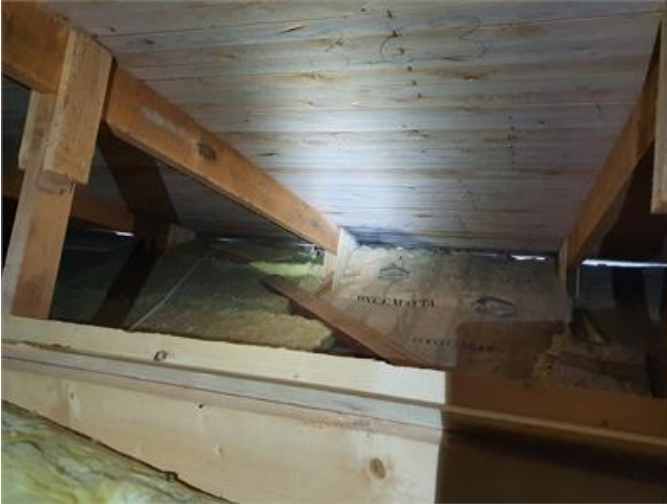
**Vind:** Mikrobiell påväxt förekommer på underlagstaket och var vid besiktningstillfället torra och bedöms vara från tiden innan huset fick mekanisk frånluftsventilation. Det rekommenderas att den mikrobiella påväxten hålls under uppsikt och ökar fuktfläckarna i storlek eller annan förändring sker bör kontakt tas med en fackman för erforderliga åtgärder.

Mikrobiell påväxt på underlagstaket/vinden

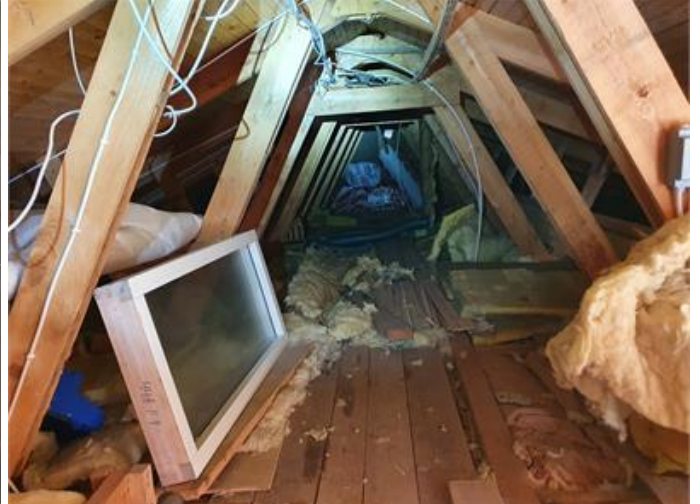
Utrymmet på vinden

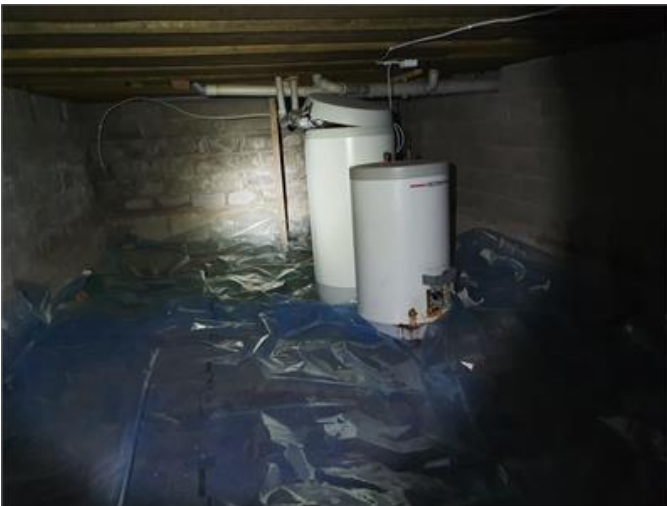
Krypgrund med installerad varmvattenberedare

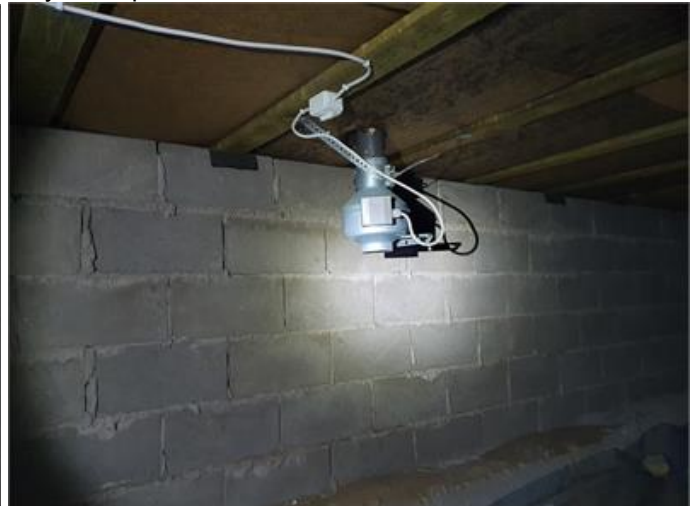
**Krypgrund:** Vid besiktningen noterades inga avvikande missfärgningar på trossbotten eller avvikande lukt i utrymmet. En installation med mekanisk undertrycksventilation finns och håller troligen klimatet i krypgrunden tillfredställande. Det rekommenderas att utrymmet hålls under uppsikt och skulle någon förändring sker bör kontakt tas med en fackman för erforderliga åtgärder. Grundmuren har en viss fuktpåverkan utifrån kommande.

Krypgrund med installerad undertrycksventilation

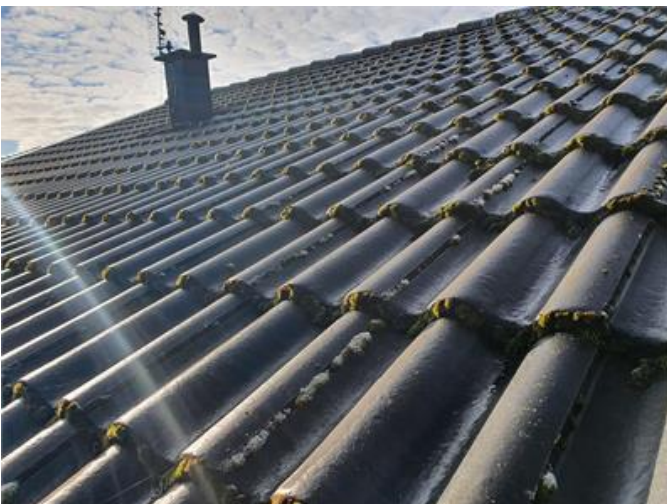
Vy på yttertaket
