## ÖVERLÅTELSEBESIKTNING

**Buagärde 1:20**

**Tallsäter 20, 517 95 Olsfors**

**Överlåtelsebesiktning för Säljare**

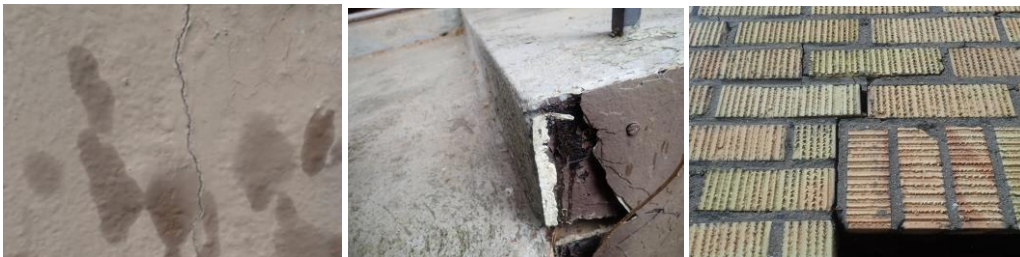
Det förekommer sprickor i grundmur, trapp och fasad.

Lokalt finns fasadsten som släpper i infästning (sprickor). Kontakta en murare för konsultation/åtgärd.

Sprickor ökar risken för vatteninträngning som kan leda till fuktrelaterade skador på grundmur, trapp och fasad samt till fuktrelaterade skador i intilliggande konstruktioner.

Sprickor kan vara äldre och inaktiva. Tillkommer det nya sprickor eller om de befintliga sprickorna ökar i storlek och omfattning är det viktigt att ta reda på orsaken till och omfattningen av detta.

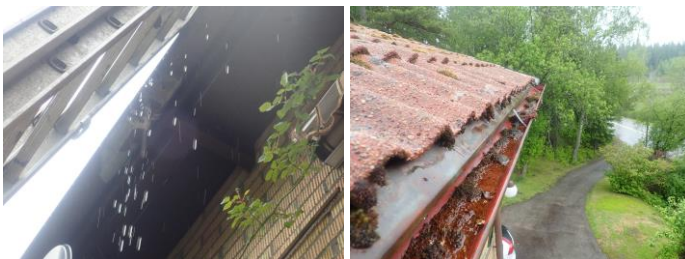
Det läcker på grund av hål i hängrännor samt vatten svämmar över, från hängrännor på grund av skräpansamlingar och brister i fall.

Det läcker på grund av hål i hängrännor samt vatten svämmar över, från hängrännor på grund av skräpansamlingar och brister i fall. Detta leder till vattenbegjutning av takfot/sims, fasad och grundmur med risk för fuktrelaterade skador i dess konstruktioner samt i intilliggande konstruktioner/källare.

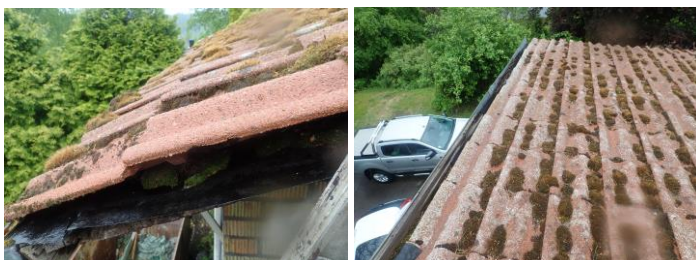
Vindskiva/gavelbeslag saknas syd (vid entré) samt gavelbeslag saknas på vindskiva syd ost.

Dessa noteringar ökar risken för vatteninträngning som kan leda till fuktrelaterade skador på takets konstruktion/underliggande konstruktioner.

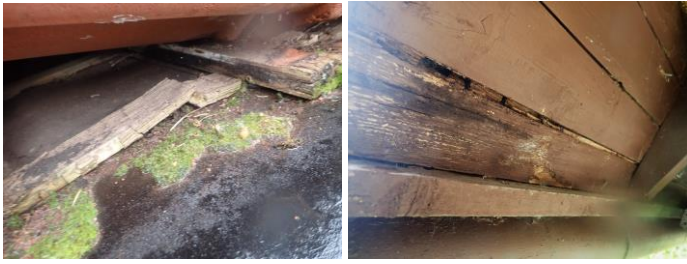
Det är vattengenomträngningar till underlagstak/läkt, takfot och sims med rötskador som följd.

Kontakta fackman för att utreda orsak till och omfattning av vattengenomträngningar till underlagstak/läkt, takfot och sims med rötskador som följd.

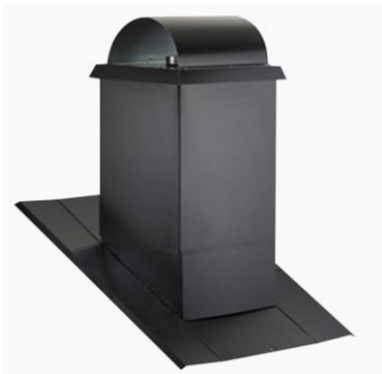
Väderskydd saknas på skorsten.

Då huset uppvärmning sker via en elpanna, värms (torkar) ej skorstenen längre på samma sätt som vid tidigare uppvärmning med oljepanna. Detta medför till ökad risk för att snö/regn kan orsaka fuktelaterade skador på skorsten/kanaler samt i intilliggande konstruktioner.

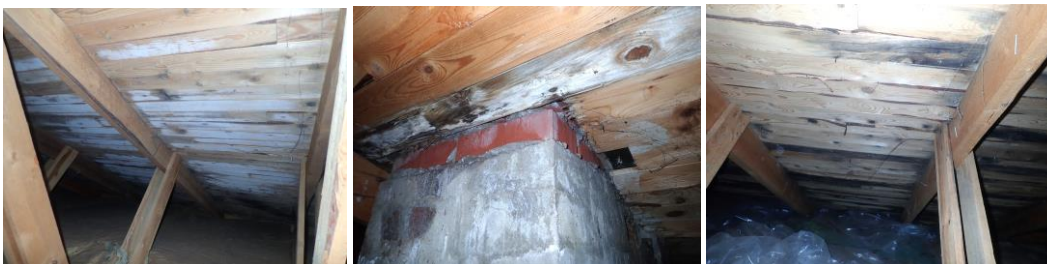
Det finns påväxt av mögel samt fuktrelaterade fläckar på underlagstak

Den upptäckta mögelpåväxten på underlagstaket indikerar att vinden tillförs fukt inifrån bostaden. För att komma tillrätta med detta måste fukttillförseln inifrån bostaden minskas. Detta kan göras genom att ventilationen i bostaden förbättras samt att eventuella otätheter i vindsbjälklaget tätas.

Kontakta fackman för att utreda orsak till och omfattning avpåväxt av mögel samt fuktrelaterade fläckar på underlagstak

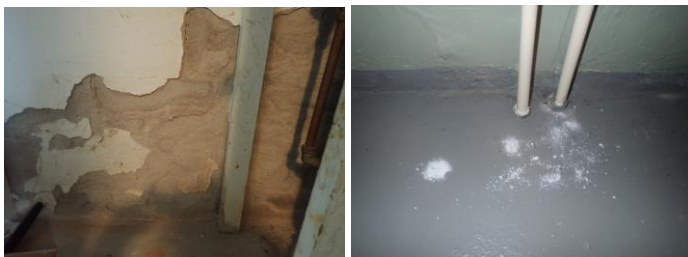
Det är förhöjd fuktindikering i grundmurar och betongplatta samt puts och färgsläpp, noterades på dessa.

Kontakta fackman för att utreda orsak till och omfattning av förhöjd fuktindikering i grundmurar och betongplatta samt till puts och färgsläpp, som noterades på dessa.

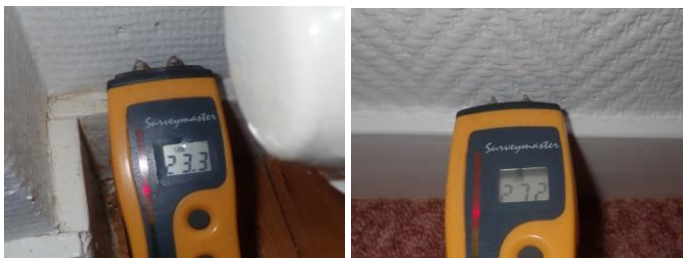
Det förekommer förhöjd fuktindikering i omnämnda konstruktioner samt en avvikande lukt/mögellukt upplevdes vid golv/väggvinklar i omnämnda utrymmen.

En konstruktion där trä/organiskt material ligger direkt an eller nära en oisolerad betongplatta eller en grundmur i en äldre källare, är en känslig konstruktion ur fuktsynpunkt. Markfukt kan transporteras in i konstruktionerna med fuktelaterade skador som följd samt till påföljande lukt som kan påverka bostadsmiljön negativt.

Kontakta fackman för att utreda orsak till och omfattning av förhöjd fuktindikering i reglade golv och väggkonstruktioner samt till avvikande lukt/mögellukt upplevdes vid golv/väggvinklar från reglade golv och väggkonstruktioner.

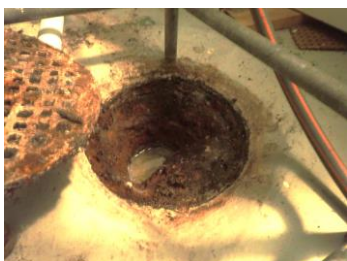
Golvbrunnar i källaren (hobbyrum, tvättstuga och pannrum) består av gjutjärn, som är rostiga.

Golvbrunnar i källaren (hobbyrum, tvättstuga och pannrum) består av gjutjärn, som är rostiga. När en golvbrunn är rostig ökar risken för läckage som kan leda till fuktelaterade skador i angränsande konstruktion.
