BORÅS TOSSERYD 1:19

Tosserydsvägen 5

| Uppdragsnummer | B2159 |
| Besiktningsdatum | 2022-09-02 |

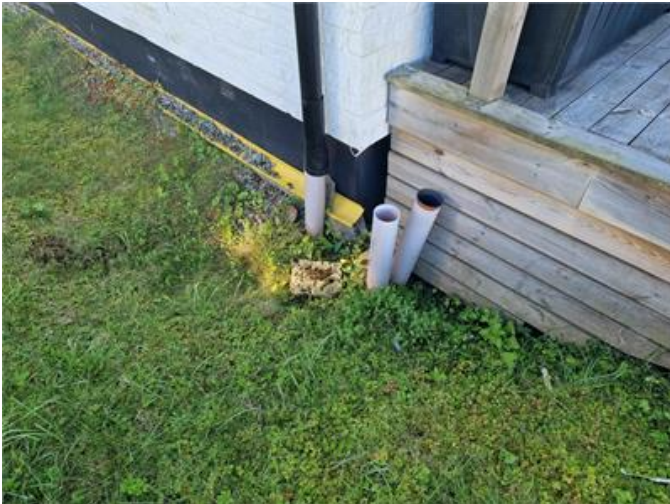
| Besiktningresultat | | | | | |
|---|---|---|---|---|---|
| Mark/sockel | | X | | | Marken lutar mot grunden och täcklist ovan isolering på grundmur ligger bristfällig, se kommentar/riskanalys<br>Täcklock för spolrör saknas. |

**Mark/sockel:** När marken lutar mot byggnaden finns det en risk att ytvatten kan komma in i grundkonstruktionen och orsaka skador som påverkar byggnaden negativt.

När det finns brister/otätheter kring kantlist på grundmurens isolering finns risk att jord och stenar hamnar bakom Detta försämrade funktion som följd. Fuktrelaterade skador kan då uppstå i grundkonstruktionen.

Brister vid kantlist för isolering och marken vetter mot sockel

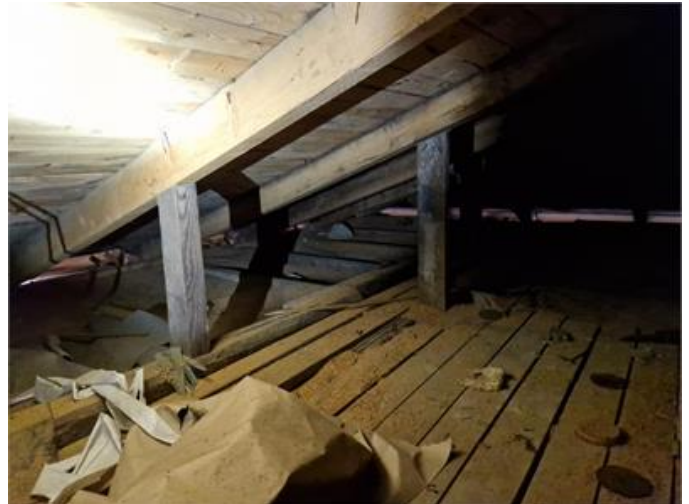
Vy på vindsutrymmet

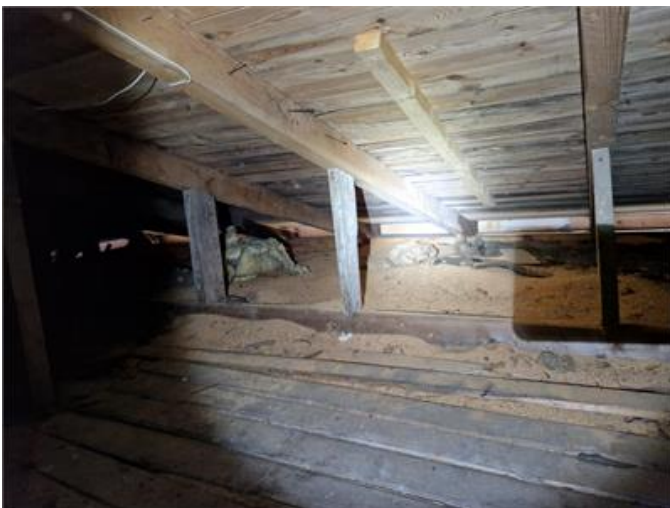
| Besiktningresultat | | | | | |
|---|---|---|---|---|---|
| Vind | | X | | | Fukt och mikrobiell påväxt noterades på underlagstak, se kommentar/riskanalys |

**Vind:** Det noterades fukt och mikrobiell påväxt på underlagstaket. Områden med missfärgning kan ritas av som referens för att se så inte områden ökar/växer.

När det finns brister i tätningen mellan ett kallt och ett varmt utrymme finns det en risk att relativt varm och fuktig luft kommer ut från det varma utrymmet till det angränsande kalla utrymmet och träffar en kall yta och kondenserar. Missfärgning på yttertakskonstruktionen är en indikering på att inneluften har kommit ut i vinden så att ett gynnsamt klimat för en mikrobiell tillväxt har uppstått. Det kan vara en indikering på att ventilationen inomhus är undermålig. Får detta fortgå finns det en risk att man kan få skador på konstruktioner som i en förlängning påverkar byggnaden och inomhusmiljön negativt.

Fukt och mikrobiell påväxt på vinden

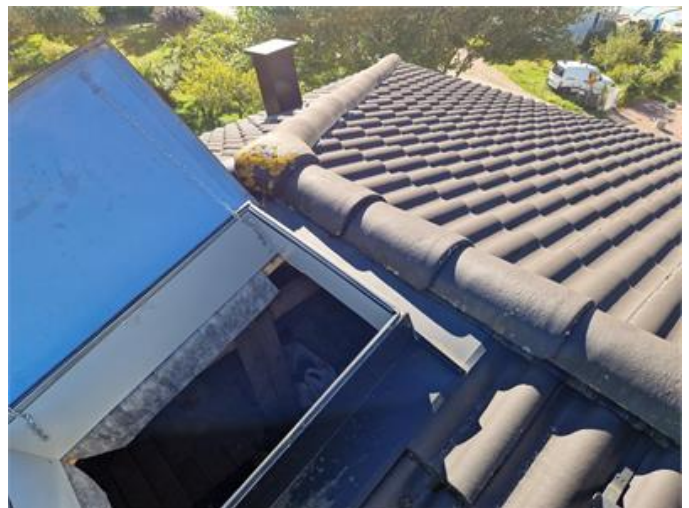
| Besiktningresultat | | | | | |
|---|---|---|---|---|---|
| Tak | X | | | | Yttertaget är kontrollerat via/kring takluckan, inte att notera<br>Plåttak på tillbyggnad, inget att notera |

Vy på yttertak
