Dräglan 1:21

Vinköl Bäckén 1

Uppdragsnummer	R 4366
Besiktningdatum	2022-04-07
Besiktningföretag	OBM Skaraborg AB
Besiktningförrättare	Bert Karlsson
Närvarande	Säljare
Giltig till och med	2023-04-07

Byggnadsbeskrivning	Byggnadsår
Huset är ett 1½-planshus med torpargrund.	1909
Till eller ombyggnad	Övrigt
Tillbyggt 1976	Huset var möblerat vid besiktningstillfället. Övriga byggnader är inte besiktigade då de inte ingår i uppdraget.

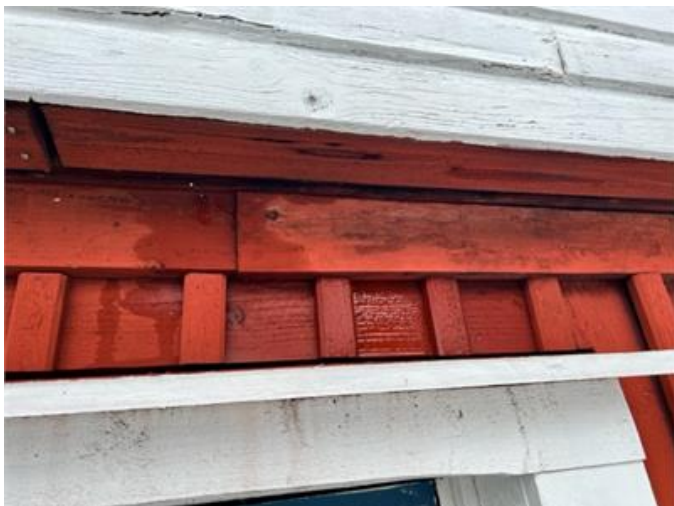
Pos.1.

Besiktningresultat					
Bedömningsskala: 1 = Utan anmärkning, 2 = Påpekande, 3 = Bör åtgärdas, 4 = Ej besiktningsbart					
Byggnadsdel	1	2	3	4	Anmärkning
Utvändigt					
Mark		X			Mark lutar delvis mot huset.
Sockel		X			Sprickor förekommer i normal omfattning samt glipor i sockel noterades. Värmepumpen saknar kondensvattenavledning, vilket kan medföra fuktskador på intilliggande fasad och grundmur.
Fasad		X			Fasad har underhållsbehov. Glipor/otätheter i fasadpanelen noterades.
Fönster		X			Några fönster har underhållsbehov.
			X		Fönster vid lågdel har rötskador som troligen kommer från takläckage.
Dörrar		X			Tröskelbleck saknas lokalt, vilket kan leda till fuktskador i underliggande konstruktion.
Takavvattning		X			Takavlopp mynnar invid grundmur och bör dras ut från hus. Hängrännor finns inte vid entré vilket ökar fuktigheten på sockel.
Tak			X		Taket har äldre standard och takpappen och takpannornas tekniska livslängd anses vara passerad, plåtbeslag täcker bristfälligt över takpannor, Takbeklädnad på både hustak och lågdel bör ses över av fackman då flera fuktskador i taket noterades, Se bild pos.1 och 2.

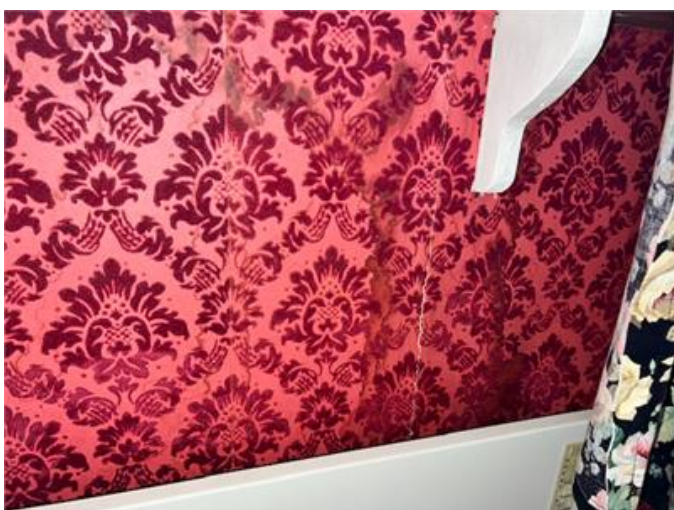
Pos.3.

Vind				X	Besiktningsbart utrymme saknas.
Torpargrund				X	Se kommentar riskanalys.
Balkong	X				
Invändigt			X		Fukt och rinningsmärken förekommer i flera utrymmen, se under rubrik tak, vilka bör kontrolleras och åtgärdas i erforderlig omfattning. Se bild pos.3.
Entréplan					
Tvättstuga		X			Golvbrunn saknas i utrymmet, absolut krav på golvbrunn saknas men en sådan underlättar städning och underhåll. Frånluftsventilation saknas. Utrymmet har äldre standard och den tekniska livslängden är passerad.
Dusch/wc			X		Utrymmet har äldre standard och renoveringsbehov föreligger, se därför info på protokollets sista sida pos. 12. Hela golvet lutar ej mot golvbrunn. Wc stol är något lös och bör sättas fast. Frånluftsventilation saknas.
Entréhall	X				
Förråd	X				
Kök		X			Fuktskydd saknas under diskbänkens vatteninstallationer och under kyl/frys.
Sovrum 1	X				
Hall	X				
Vardagsrum		X			Släpp i stenar på kakelugn, kakelugnen används inte.
