# Besiktningsprotokoll

Försäkringsbesiktning för Anticimex Säljarförsäkrat

| Fastighetsbeteckning:<br>Geväret 3 | |
| Fastighetsadress:<br>Jägersholmsgatan 10 | |

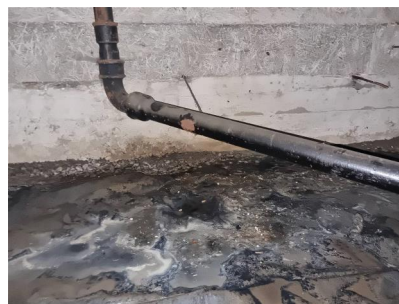
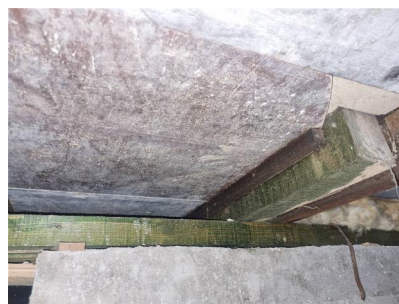
Läckage från avloppsröret från köket.

Vid kontroll av krypgrunden har fuktvärden under kritisk fuktnivå för mikrobiell tillväxt uppmätts. Ingen avvikande lukt känns i utrymmet, dock finns mikrobiell påväxt på bjälklagets undersida.

Den upptäckta mikrobiella påväxten på bjälklagets undersida indikerar att grunden under delar av året är så pass fuktig att mikroorganismer utvecklas. Detta kan i sin tur leda till rötskador i konstruktionen. För att undvika detta så måste krypgrundens klimat bli torrare. Fuktkvoten uppmättes till 16 %.

Det finns risk för mikrobiell tillväxt om den relativa fuktigheten (RF) i den omgivande luften är över 75 %. I furuvirke motsvarar det en fuktkvot (FK) på 17 %.

Kontakta en behörig fackman för kontroll samt åtgärd. Kontrollen bör omfatta alla avloppsrör i grunden.

Vi rekommenderar en fördjupad undersökning för att bedöma orsak och omfattning.

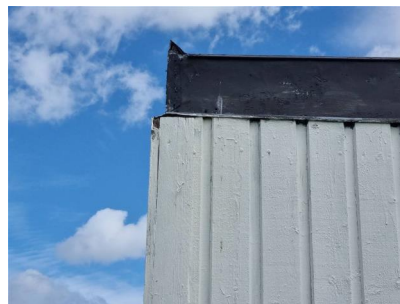
Fasaden har otätheter.

Otätheterna medför en ökad risk för att fukt tränger in bakom fasaden vilket i sin tur kan orsaka fuktskador.

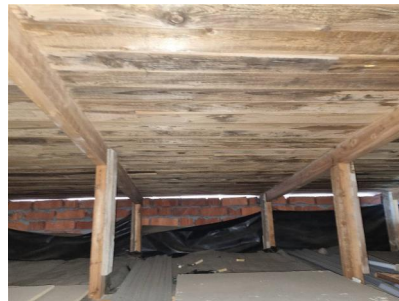
Vid kontroll av vinden har fuktvärden under kritisk fuktnivå för mikrobiell tillväxt uppmätts, dock finns mikrobiell påväxt på underlagstak.

Fuktkvoten i underlagstak/takbjälkar uppmättes till 8%.

Den upptäckta mikrobiella påväxten på underlagstaket är ett tecken på att vinden har tillförts eller tillförs fukt inifrån bostaden. Observera att besiktning av bostadens ventilationssystem inte har ingått i uppdraget.

För att komma tillrätta med detta kan fuktillförseln inifrån bostaden behöva minskas. Det kan göras genom att ventilationen i bostaden förbättras samt att eventuella otätheter i vindsbjälklaget (tak-/väggvinklar, taklucka med mera) tätas. Läs Anticimex faktablad om ouppvärmda vindsutrymmen för tips och råd.

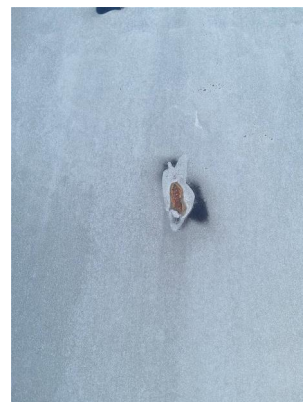
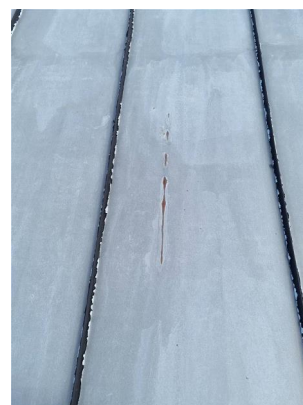
Plåttaket har rostangrepp.

Brister i taktäckningen kan leda till att regn- eller smältvatten tränger ner i underliggande takkonstruktion och orsakar fuktskador.

Takpappen på garaget är äldre.

Tätskiktet på ett platt/låglutande tak har enligt vår bedömning en begränsad livslängd. Eftersom takpappen är äldre har det ett minskat motstånd mot vattengenomträngning. Detta i sin tur kan leda till att takkonstruktionen drabbas av fuktskador.

Vi rekommenderar att en plåtslagare kontaktas för att bedöma orsak och omfattning.

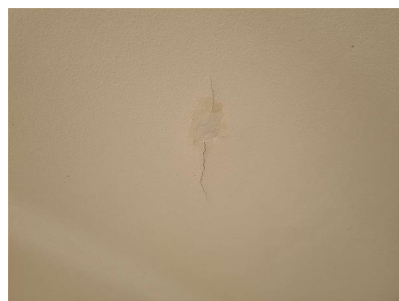
Sprickor finns i takduken.

Bedöms inte ha lett till några följdskador.

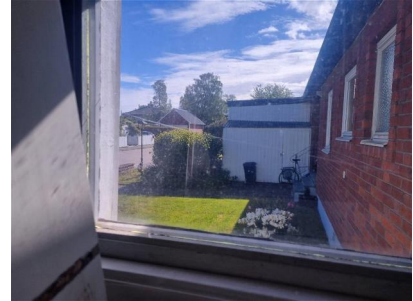
Spricka i fönsterglas

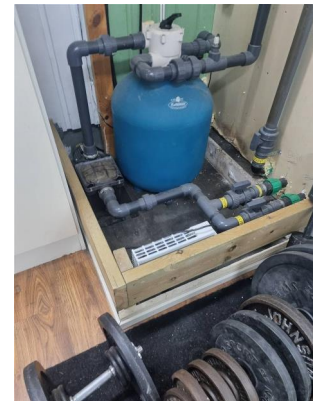
Golvbrunn finns inte i utrymmet.

I denna typ av utrymme bör en golvbrunn finnas. Avsaknaden utgör en ökad risk för fuktskador i omkringliggande konstruktioner.

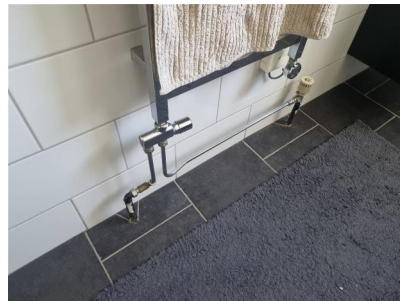
Rör genomföring finns i golv.

Rör genomföringar i golvet medför en ökad risk för att vatten tränger ner i omkringliggande konstruktioner och orsakar fuktskador. Vid uppbyggnaden av utrymmet var detta tillåtet och utförandet anses därför vara fackmässigt utfört. I dagens branschregler är detta inte längre tillåtet.
