# Besiktningsprotokoll

Försäkringsbesiktning för Anticimex Säljarförsäkrat

| Besiktningsdatum:<br>2025-07-31 | Protokollnummer:<br>69174971 |

### Byggnadsbeskrivning Bostadsbyggnad

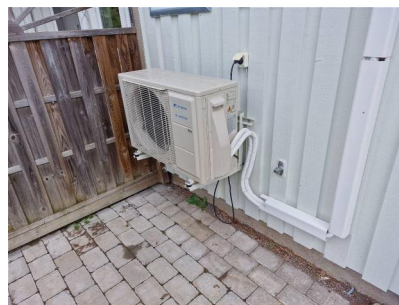
Kondensvatten från luftvärmepumpens utedel leds inte bort från husgrunden.

Detta medför ökad risk för att vatten tränger in i anslutande konstruktioner, vilket i sin tur kan leda till fuktnrelaterade skador. Observera att besiktning av byggnadens värmesystem eller värmepumpen inte har ingått i uppdraget.

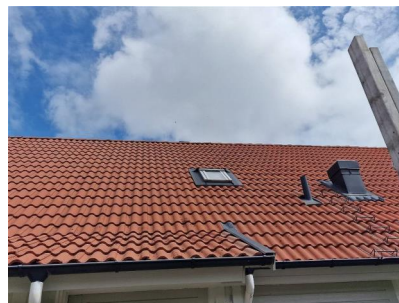
Takpannor med underlagstak av träfiberskivor

Med denna konstruktion är det extra viktigt att takpannorna är hela. Eftersom underlagstaket inte har en papp kan regn och snö som tränger in genom otätheter leda till fuktskador i underliggande konstruktion. Besiktat via steg och marken.

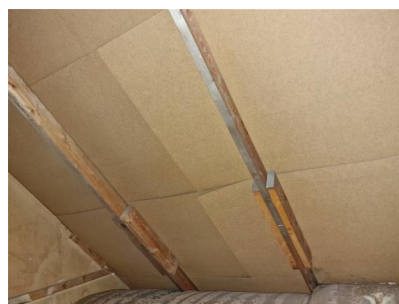
Vid kontroll av vinden uppmättes fuktvärden under kritisk fuktnivå för mikrobiell tillväxt och en normal lukt upplevdes. Fuktkvoten i underlagstak/takbjälkar uppmättes till 8%.

Det finns risk för mikrobiell tillväxt om den relativa fuktigheten (RF) i den omgivande luften är över 75 %. I furuvirke motsvarar det en fuktkvot (FK) på 17 %.

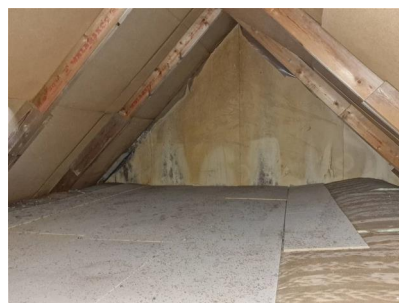
Gipsskivor har fuktfläckar.

Fuktfläckar kan bero på olika saker, och kan vara ett tecken på en tidigare eller ett pågående läckage.

Vi rekommenderar en fördjupad undersökning för att bedöma orsak och omfattning.

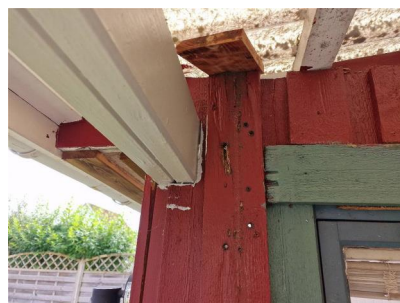
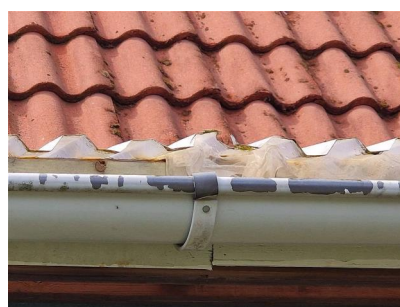
Mindre rötskador finns.  
Plasttaket bristfälligt.  
Åtgärder rekommenderas

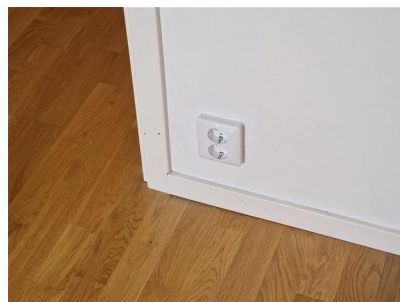
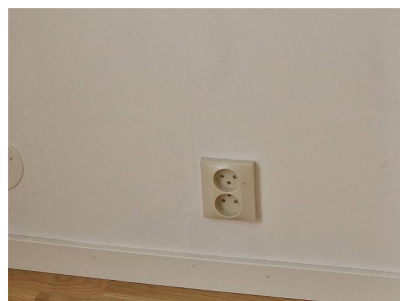
Jordade och ojordade eluttag förekommer i flera rum.

När man blandar jordade och ojordade eluttag i samma rum finns det en ökad risk för personskador.

Kontakta en elektriker för kontroll och åtgärd.

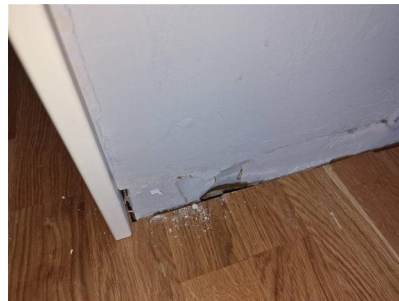
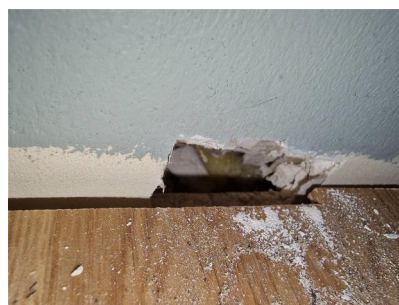
Vid kontroll av konstruktion uppmättes fuktvärden under kritisk nivå för mikrobiell tillväxt och normal lukt upplevdes.

Grundläggningen består av en betongplatta på mark utan underliggande isolering och med ett flytande golvspånskiva på en cellplastisolering. Fuktkvoten (FK) uppmättes till 9 % i syll mot betongplattan i entréhallen och 11 % i ytterväggsyll vid vardagsrummet..

Det finns risk för mikrobiell tillväxt om den relativa fuktigheten (RF) i den omgivande luften är över 75 %. I furuvirke motsvarar det en fuktkvot (FK) på 17 %.

Flytande golvkonstruktion och eventuella väggsyllar riskerar att drabbas av fuktskador på grund av naturlig fuktpåverkan om fuktskyddet är bristfälligt utfört alternativt saknas. Fuktvandring kan ske från marken genom betongen till organiskt material genom så kallad kapillärsugning och diffusion, vilket kan leda till skador med lukt av mikrobiell karaktär. Om väggsyllarna är tryckimpregnerade kan även en kemisk lukt förekomma.

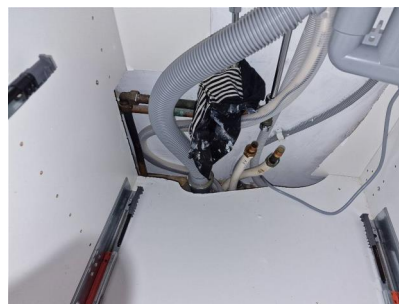
Fuktskydd saknas i diskbänksskåp.

Utan fuktskydd är det svårt att upptäcka läckage från rörledningar. Vatten kan då tränga in i omkringliggande konstruktioner och orsaka fuktskador.

För att upptäcka eventuella läckage, installera ett fuktskydd.

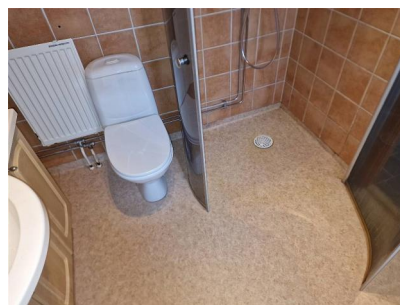
Våtutrymmet har äldre yt-/tätskikt.

Eftersom funktionen, som innebär att ytskiktet/tätskiktet ska vara vattentätt, kan vara nedsatt finns en ökad risk att vatten tränger igenom ytskiktet/tätskiktet med vattenskador i omkringliggande konstruktioner som följd.

Normala fuktvärden indikerades mot klinker/kakel och plastmattan.

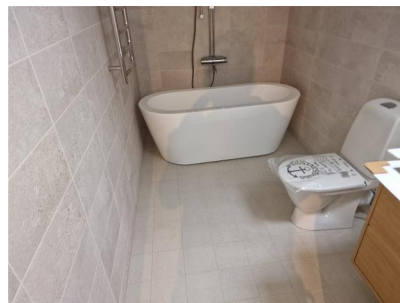
Fuktindikering är inte relevant eftersom våtutrymmet ej använts efter renoveringen..

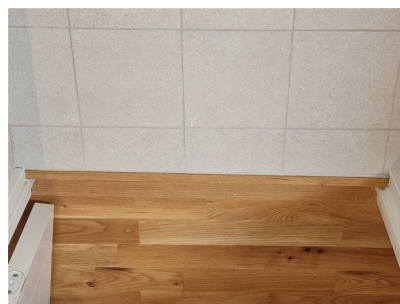
Låg tröskel höjd

En felmonterad tröskel eller avsaknaden av en tröskel medför risk att vatten tränger in i angränsande konstruktioner och rum vilket i sin tur kan leda till fuktrelaterade skador.

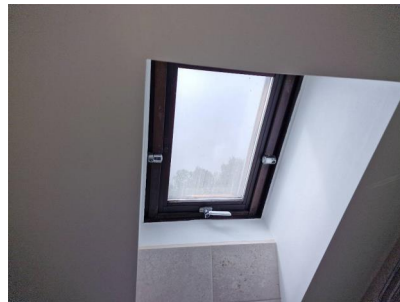
Isolerglas är punkterade (missfärgade/imma mellan rutorna).

Isolerglas som är punkterade tyder på att tätningen mellan rutorna är bristfälliga.

Kontakta glasmästare för åtgärdsförslag och bedömning av omfattningen av ett eventuellt fönsterbyte.

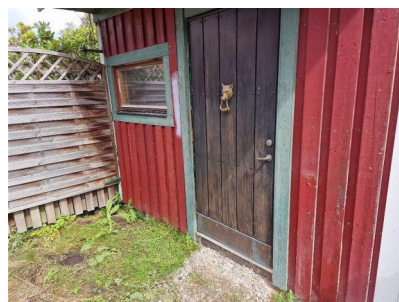
Fasadpanel och övriga trädetaljer är i behov av målning/underhåll.

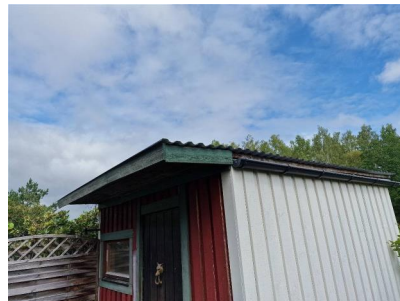
#### Hängränna bristfällig (kort)

När hängrännor är bristfälliga finns risk att regnvatten svämmar över vilket i sin tur kan leda till fuktskador på fasad och sockel.

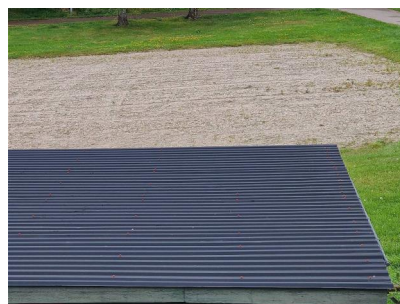
Inget att notera.  
Besiktigt via steg.

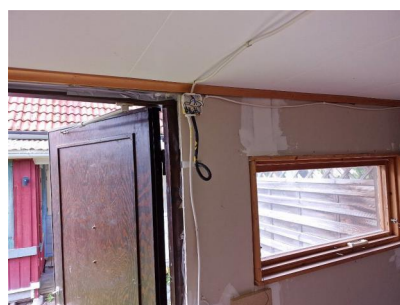
Elinstallationen i utrymmet har enligt vår bedömning uppenbara brister.

Elinstallationen i utrymmet är en säkerhetsrisk som kan orsaka både personskador och brand. Observera att besiktning av bostadens elsystem inte har ingått i uppdraget.

Kontakta en elektriker för kontroll och åtgärd.
