Uppdrag 2022-109
2022-08-22

Utlåtande över ÖVERLÅTELSEBESEIKTNING

Fastighetsbeteckning: LOFSDALEN 4:180

Adress: Hovärken F8, 842 96 Lofsdalen

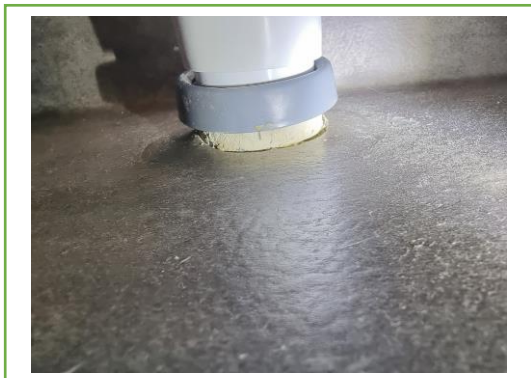
Entré/Hall:	----
Förråd:	----
Sovrum 1:	----
Vardagsrum:	
Sovrum 2:	----
Sovrum 3:	----
Kök:	Tät botten saknas i diskbänkskåp.
Badrum:	Rör genomföringar i våtzon1. Otätt runt rör genomföring i golv i våtzon1. Mindre släpp på väggmatta i innerhorn. Frånluftsfläkt saknas.
Altan:	Avvikande lukt runt badkar.
Gästrum:	Handtag saknas på fönster. Sprickor i tak/vägg.

Bild 1: Otätt rör genomföring i badrum.

- 4.1 Den otäta förgenomföringen i badrummet bör åtgärdas för att inte orsaka kommande eller pågående fuktskador i badrum och underliggande konstruktioner.

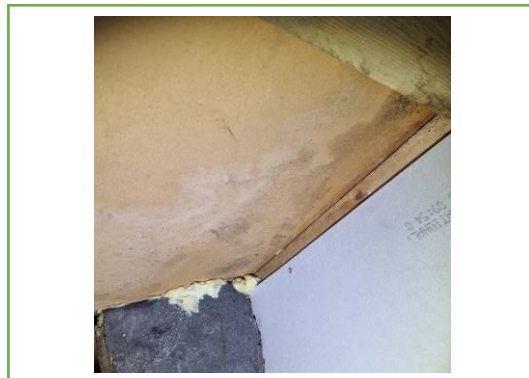
Fuktskada i kök som åtgärdades vid köksrenovering 2014, i grund under kök syns äldre fuktmärken på trossbotten på ej utbytta delar.

Bild 2: Fuktmärken trossbotten i grund. Detta är under befintligt kök där det varit en fuktskada 2014.

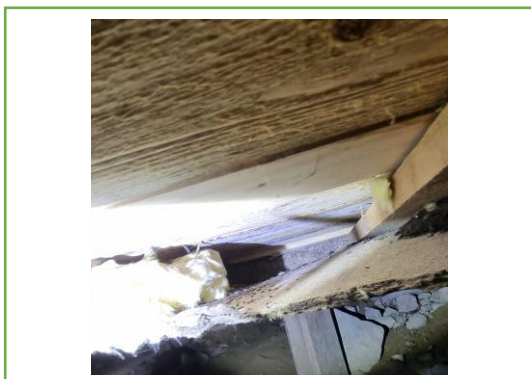
Bild 3: Delar av trossbotten hänger.

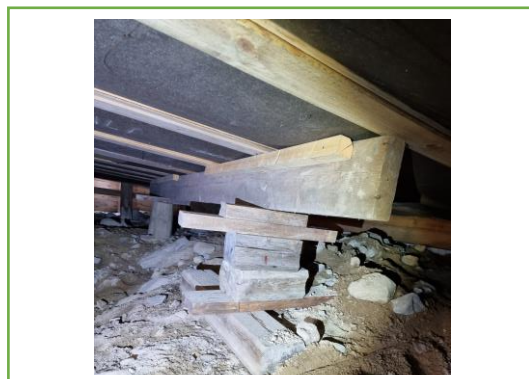
Mark:	Marken faller mot husgrunden. Med anledning av ovanstående noterade brister/svaga punkter se även riskanalys punkt 3.1.
Grundmur/Hussockel:	Delar av grund har provisoriska uppallningar. Plats saknas på mark. Fuktmärken med påväxt på trossbotten. Delar av trossbotten har lossnat från golvåsar och hänger. Organiskt material i grund. Se även riskanalys 3.2
Fasad:	Delar av fasad är blek med mindre torrsprickor
Dörrar:	----
Fönster:	Mindre kittskador och torrsprickor på fönster. Fönster i hall har sprickor i glas,
Yttertak:	Hängrännor och stuprör saknas på baksidan. Flera trasiga takpannor sprickor på takpannor. Minerit pannor kan innehålla asbest Med anledning av ovanstående noterade brister/svaga punkter är yttertaket i stort behov av omläggning.
Övrigt:

Bild 4: Provisoriska uppallningar i bjälklag.

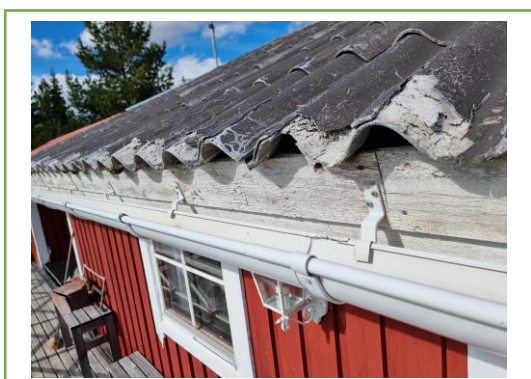
Bild 5: Skador på takpannor

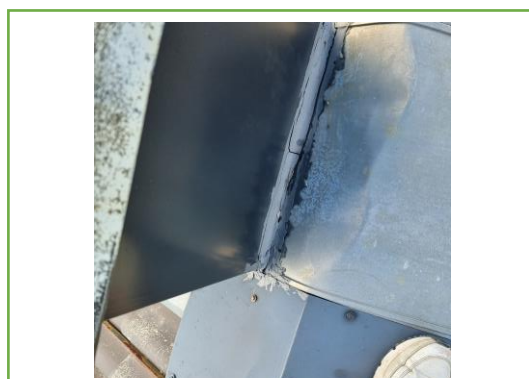
Bild 6: Äldre takgenomföringar.

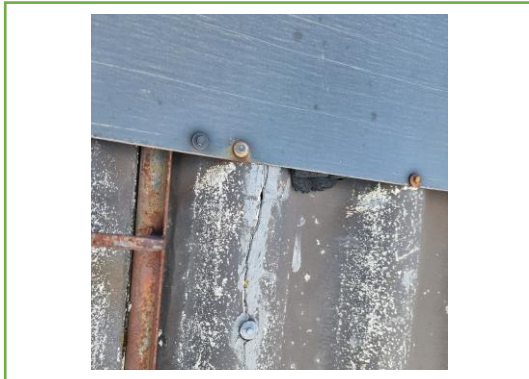
Bild 7: Sprickor/skador på takpannor.

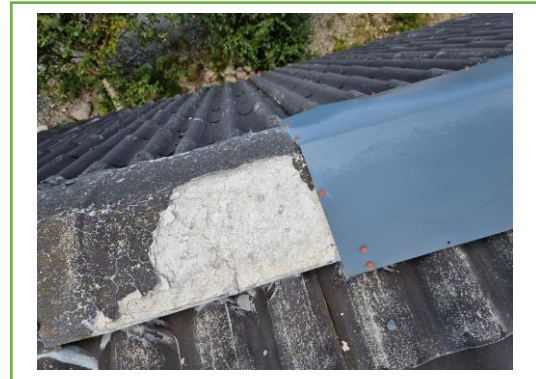
Bild 8: Skador på nockpannor.

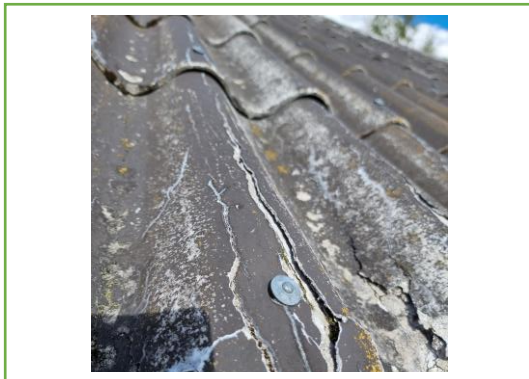
Bild 9: Sprickor/skador på takpannor.

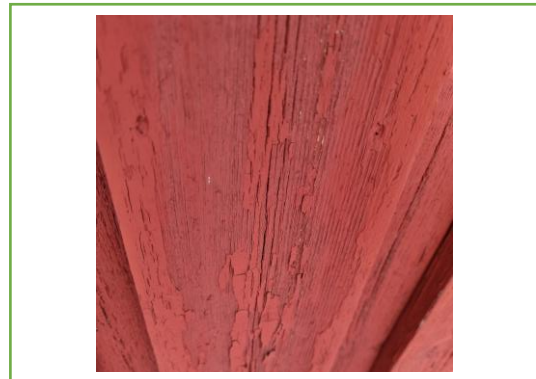
Bild 10: Delar av fasad i behov av målning.

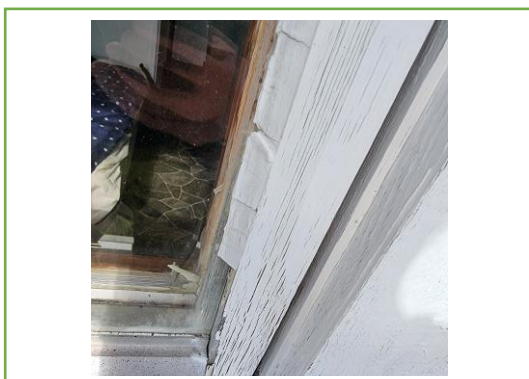
Bild 11: Torrsprickor och kittskador på fönster, mestadels mot söder.

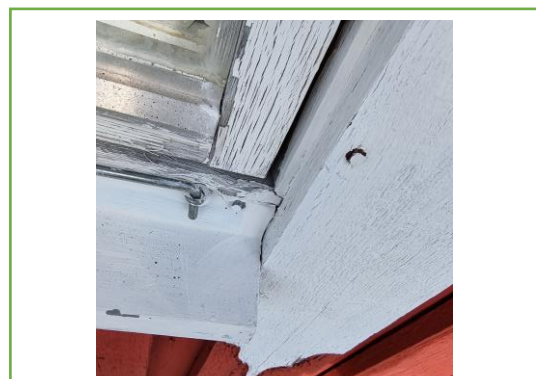
Bild 12: Fönsterbleck ansluter dåligt mot karm/foder.
