# Besiktningsprotokoll

Försäkringsbesiktning för Anticimex Säljarförsäkrat

| Fastighetsadress:<br>Rosenforsvägen 54 | |

| Besiktningsdatum:<br>2025-04-24 | Protokollnummer:<br>68981434 |

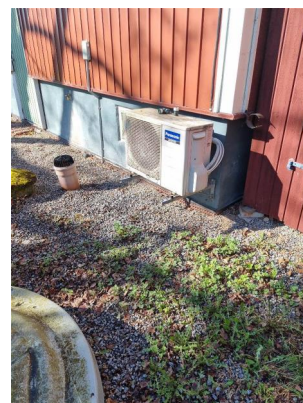
#### Utvändigt / Markförhållanden

Kondensvatten från luftvärmepumpens utedel leds inte bort från husgrunden.

Detta medför ökad risk för att vatten tränger in i anslutande konstruktioner, vilket i sin tur kan leda till fuktrelaterade skador. Observera att besiktning av byggnadens värmesystem eller värmepumpen inte har ingått i uppdraget.

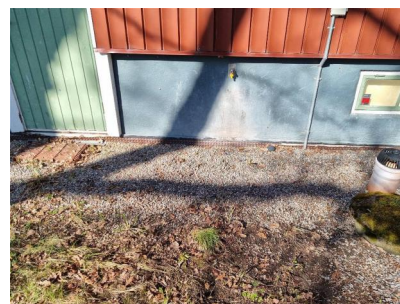
#### Utvändigt / Sockel

Utvändigt fuktskydd ligger oskyddat ovan mark.

Risk finns att det utvändiga fuktskyddet skadas och funktionen försämras.

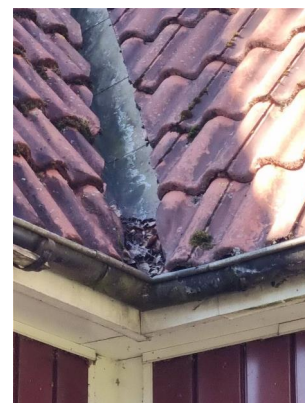
### Utvändigt / Hängrännor / Stuprör

Hängrännor är skräpfyllda.

Eftersom hängrännor är fulla med skräp finns risk för fuktskador på fasad och sockel då vatten kan svämma över.

För att förhindra översvämning rekommenderas rensning av hängrännor.

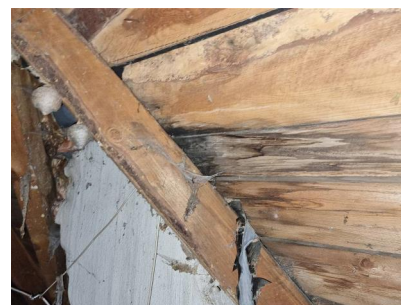
### Utvändigt / Vind

Underlagstaket har äldre fuktfläckar.

Noterade fuktfläckar uppstod innan takomläggningen.

Vid kontroll av övriga vinden uppmättes fuktvärden under kritisk fuktnivå för mikrobiell tillväxt och en normal lukt upplevdes. Fuktkvoten i underlagstak/takbjälkar uppmättes till 10%.

Det finns risk för mikrobiell tillväxt om den relativa fuktigheten (RF) i den omgivande luften är över 75 %. I furuvirke motsvarar det en fuktkvot (FK) på 17 %.

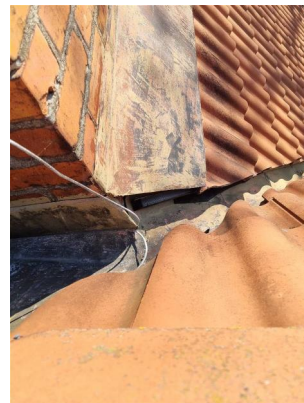
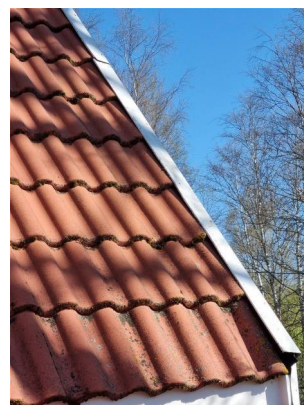
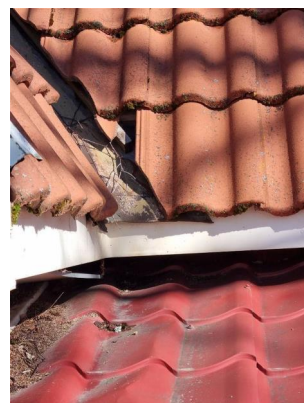
### Utvändigt / Tak

Äldre plåtdetaljer på yttertaket är inte utbytta i samband med takreningen.

Detta kan leda till fuktskador i bakomliggande konstruktioner.

Takpannor är skadade.

Då det förekommer skadade/spruckna takpannor finns det risk för fuktskador på underliggande konstruktioner.

Kontakta en plåtslagare för kontroll och åtgärd.

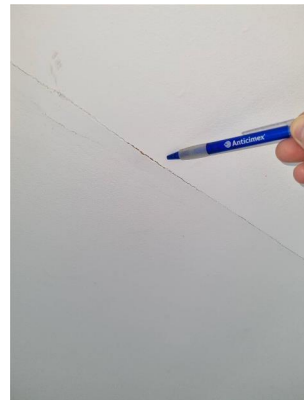
### Entréplan / Entréhall

Spricka finns i tak

Dessa bedöms inte ha lett till bakomliggande skador.

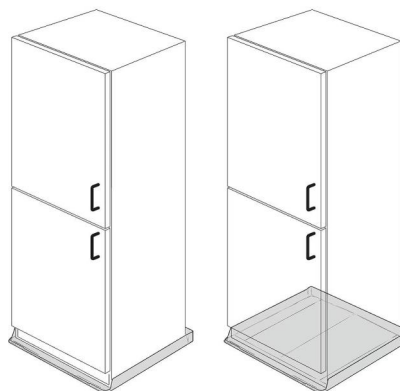
### Entréplan / Kök

Fuktskydd saknas under kyl & frys.

Utan fuktskydd är det svårt att upptäcka läckage. Vatten kan då tränga in i omkringliggande konstruktioner och orsaka fuktskador.

För att upptäcka eventuella läckage, installera ett fuktskydd.

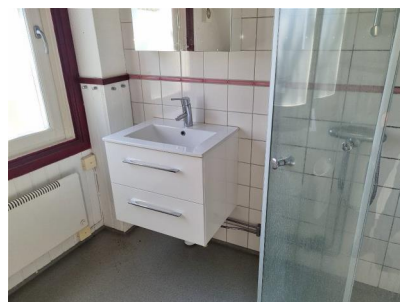
### Övre plan / Dusch/Toalett

Våtutrymmet har äldre yt-/tätskikt.  
Rör genomföring finns i golv.

Eftersom funktionen, som innebär att ytskiktet/tätskiktet ska vara vattentätt, kan vara nedsatt finns en ökad risk att vatten tränger igenom ytskiktet/tätskiktet med vattenskador i omkringliggande konstruktioner som följd.

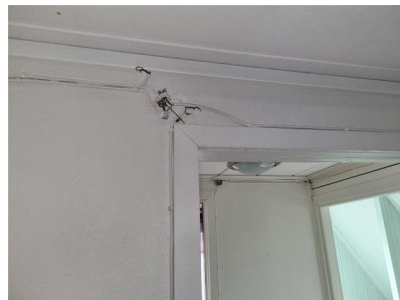
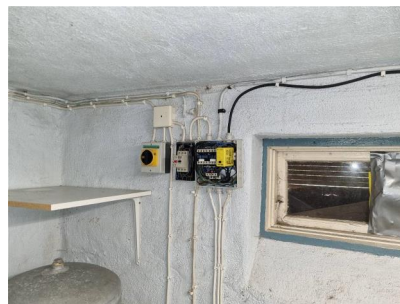
### Hela huset / Allmänt

Det som jag vill belysa efter besiktningen gäller källaren och elen. Gällande elen så saknas det lock till kopplingsdosor och elledningar som sitter löst. Det rekommenderas att kontakt tas med en elektriker för vidare kontroll samt åtgärdsförslag.

Elanläggningen i huset är äldre.

Äldre elanläggningar och elkablar är en säkerhetsrisk som kan orsaka både personskador och brand.

Kontakta en elektriker för kontroll och åtgärd.
