# Besiktningsprotokoll

Försäkringsbesiktning för Anticimex Säljarförsäkrat

| Fastighetsadress:<br>Tiggeby Enebacken | |

| Besiktningsdatum:<br>2025-07-14 | Protokollnummer:<br>69134592 |

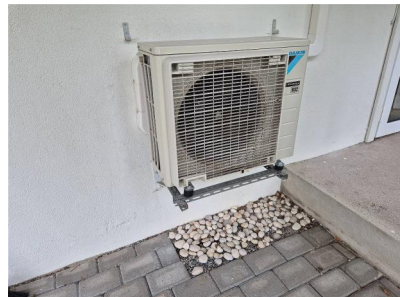
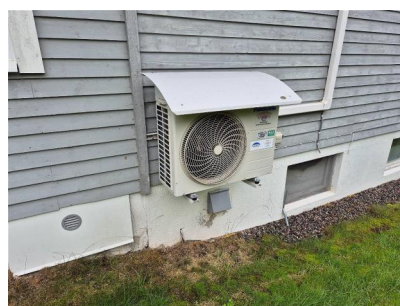
Kondensvatten från luftvärmepumpens utedel leds inte bort från husgrunden.

Detta medför ökad risk för att vatten tränger in i anslutande konstruktioner, vilket i sin tur kan leda till fuktrelaterade skador. Observera att besiktning av byggnadens värmesystem eller värmepumpen inte har ingått i uppdraget.

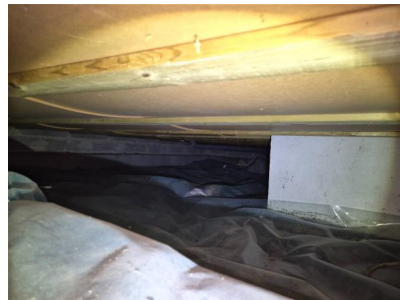
Vid kontroll av konstruktion uppmättes fuktvärden över kritisk fuktnivå.

Uteluftsventilerade krypgrunder med bjälklag av organiskt material har ofta fuktskador på grund av naturlig fuktpåverkan. Detta kan resultera i mikrobiella skador.

Fuktkvoten uppmättes till 18 % i blindbottenbrädor.

Det finns risk för mikrobiell tillväxt om den relativa fuktigheten (RF) i den omgivande luften är över 75 %. I furuvirke motsvarar det en fuktkvot (FK) på 17 %.

Grunden är endast besiktad från luckan då ingången är trång.

För att undvika detta så måste grundens klimat bli torrare. Läs Anticimex faktablad om uteluftsventilerade krypgrunder för tips och råd.

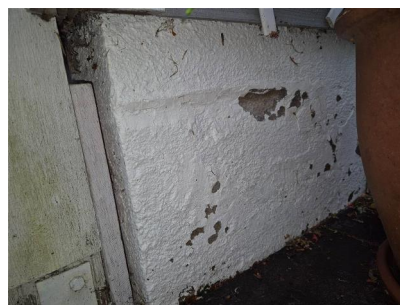
Smärre putssläpp och sprickor finns på sockel.

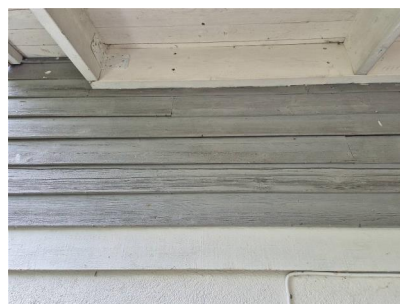
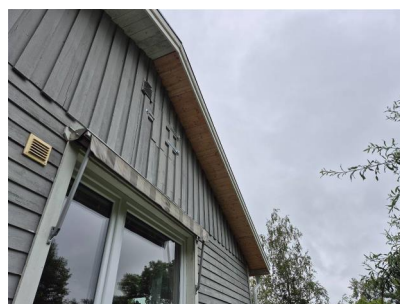
Torrspäckor finns i fasadpanelen och takutsprång är bitvis i behov av målning.

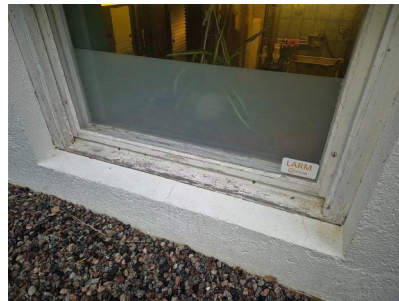
Nedre fönster är i behov av målning/underhåll.

För att öka livslängden på fönster rekommenderas målning och underhåll.

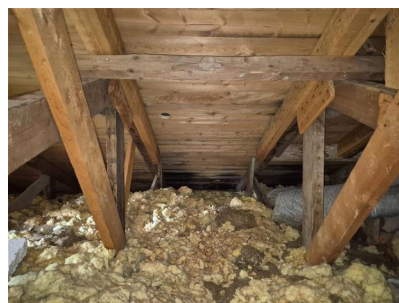
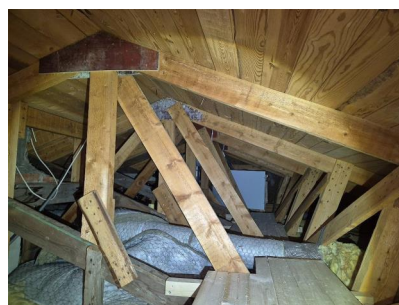
Vid kontroll av vinden har fuktvärden under kritisk fuktnivå för mikrobiell tillväxt uppmätts, dock finns mikrobiell påväxt på underlagsmaterial främst ner mot takfoten.

Fuktkvoten i underlagstak/takbjälkar uppmättes till <6 %.

Det finns risk för mikrobiell tillväxt om den relativa fuktigheten (RF) i den omgivande luften är över 75 %. I furuvirke motsvarar det en fuktkvot (FK) på 17 %.

Den upptäckta mikrobiella påväxten på underlagstaket är ett tecken på att vinden har tillförts eller tillförs fukt inifrån bostaden. Observera att besiktning av bostadens ventilationssystem inte har ingått i uppdraget.

För att komma tillrätta med detta kan fukttillförseln inifrån bostaden behöva minskas. Det kan göras genom att ventilationen i bostaden förbättras samt att eventuella otätheter i vindsbjälklaget (tak-/väggvinklar, taklucka med mera) tätas. Läs Anticimex faktablad om uppvärmda vindsutrymmen för tips och råd.

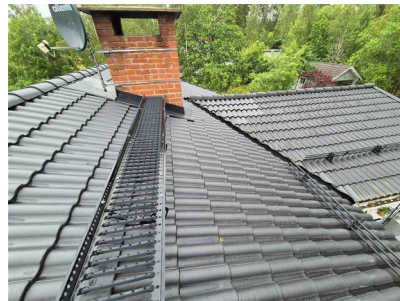
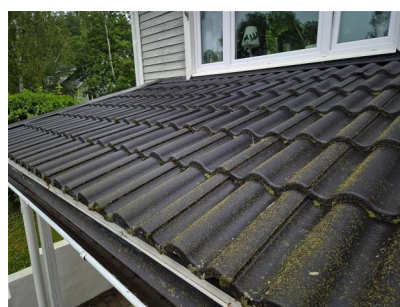
Takpannor är ej skruvade.  
I övrigt inget att notera.

Taket är besiktat från taktegel samt från stege uppställd mot takfoten.

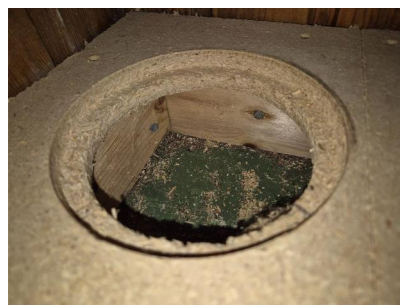
Vid kontroll av konstruktion uppmättes fuktvärden över kritisk nivå för mikrobiell tillväxt och en avvikande lukt upplevdes i provhålet.

Grundläggningen består av en betongplatta på mark utan underliggande isolering och med ett uppreglat isolerat golv dikt an betongen.

Fuktkvoten uppmättes till 26% i golvreglar mot yttervägg. Det finns risk för mikrobiell tillväxt om den relativa fuktigheten (RF) i den omgivande luften är över 75 %. I furuvirke motsvarar det en fuktkvot (FK) på 17 %.

Vi rekommenderar en fördjupad undersökning för att bedöma orsak och omfattning. Det är viktigt att tänka på att denna rekommendation om fördjupad undersökning gäller hela källaren.

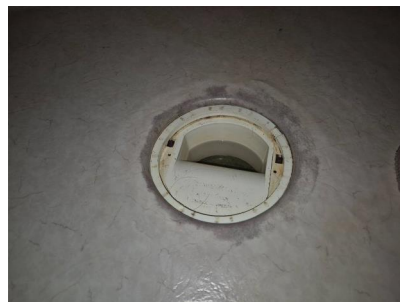
Våutrymmet är av äldre standard. I duschen är klämringen lös och missfärgningar förekommer i golvmattan omkring brunnen.

Eftersom funktionen, som innebär att ytskiktet/tätskiktet ska vara vattentätt, kan vara nedsatt finns en ökad risk att vatten tränger igenom ytskiktet/tätskiktet med vattenskador i omkringsliggande konstruktioner som följd.

Fuktindikering i utrymmet gav inga förhöjda fuktindikationer.

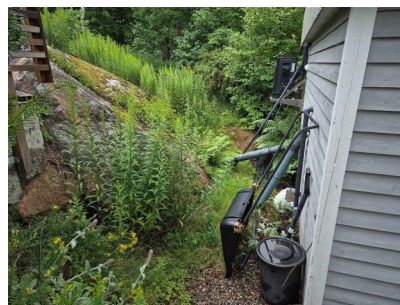
Marken lutar mot huset.

Detta innebär en ökad fuktbelastning mot grunden vilket i sin tur kan orsaka fuktskador i huset.

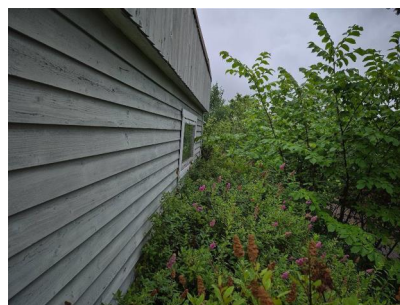
Växter finns i anslutning till byggnaden och fasadpanelen är i behov av målning/underhåll.

När det finns rabatter och växter nära byggnaden finns risk att fukt stannar kvar i väggarna. Detta kan i sin tur orsaka invändiga fuktskador. Växternas rötter kan också skada grundmuren och sätta dräneringsledningen ur funktion. Området närmast huset rekommenderas att vara fritt från växtlighet.

Fasadbeklädnad och träkonstruktioner där målningsbehov finns riskerar att få fukt- och rötskador på grund av sämre vattenavvisande förmåga. För att öka livslängden på fasadbeklädnaden rekommenderas målning och underhåll.

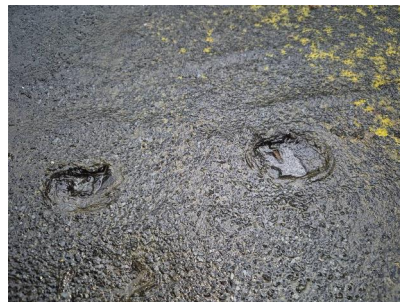
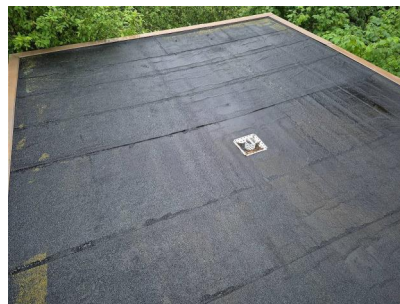
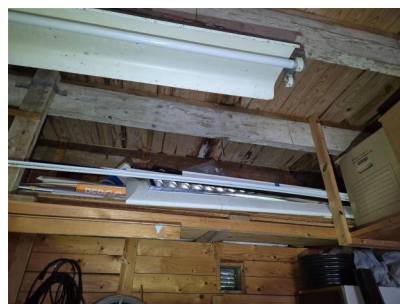
Takpappen är äldre och skador finns på papper samt fuktfläckar på innertaket.

Blåsor och sprickor på takpappen innebär att fuktskyddet har nedsatt funktion, vilket kan leda till fuktskador i underliggande konstruktioner.

Vi rekommenderar att du kontaktar en takläggare för omläggning av taket och i samband med detta bör man kontrollera omfattning av de invändiga fuktfläckarna samt eventuella åtgärder.
