Anticimex Överlåtelsebesiktning av småhus – nivå 2

Fastighetsbeteckning: Torstäva 15:5	
Fastighetsägare: Jan Markus Ardin	
Fastighetsadress: Solhemsvägen 19	
Postnummer: 373 51	Ort: Ramdala

Besiktningdatum: 2021-05-24	Protokollnummer: 66236404
Temperatur: 14°C	Väderlek: Halvklart
Tekniker: Petter Abrahamsson	
E-post: petter.abrahamsson@anticimex.se	
Kontor: Karlskrona	
Övriga närvarande: Markus Ardin (delägare) samt Linnea Sundquist och Elin Clarberg (mäklare)

Byggnadsbeskrivning Solhemsvägen 19

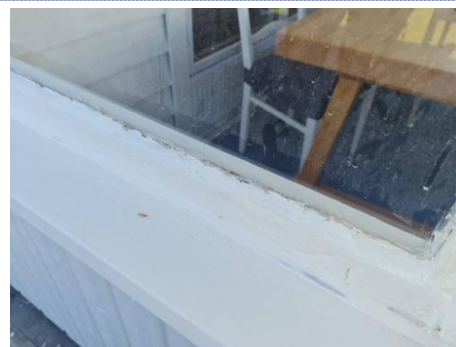
Utvändigt / Fönster

Två fönster har lokala rötskador. (Uterummet och duschrummets fönster).

Rötskador i fönster är ett tecken på bristande fuktskydd/hög fuktpåverkan, som även kan leda till fuktrelaterade skador i kringliggande konstruktioner.

Vi rekommenderar att man byter ut dessa fönster framöver för att inte riskera att rötskadan sprider sig vidare till väggkonstruktionen.

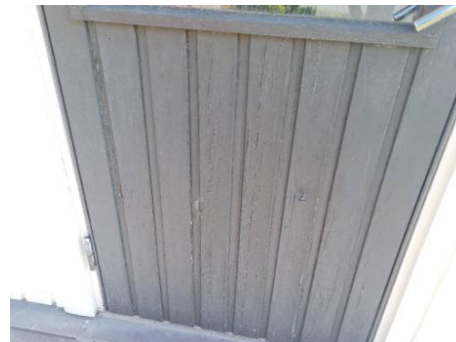
Utvändigt / Dörrar

Dörr på baksidan är i behov av målning/underhåll.

Dörrar där målningsbehov finns riskerar att få fuktskador på grund av sämre vattenavvisande förmåga.

För att öka livslängden på dörr rekommenderas målning och underhåll.

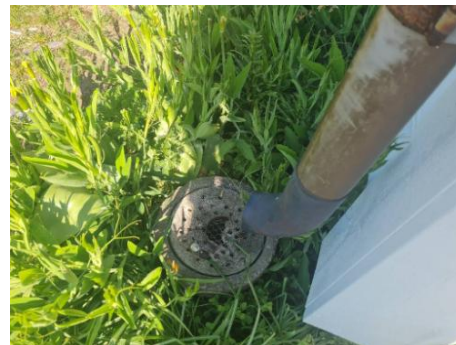
Utvändigt / Hängrännor / Stuprör

Stuprör är inte anslutet/påkopplat till markledningen.

Stuprör som inte är anslutet till markledning kan medföra en ökad fuktbelastning på grundmur/sockel som i sin tur kan leda till fuktrelaterade skador.

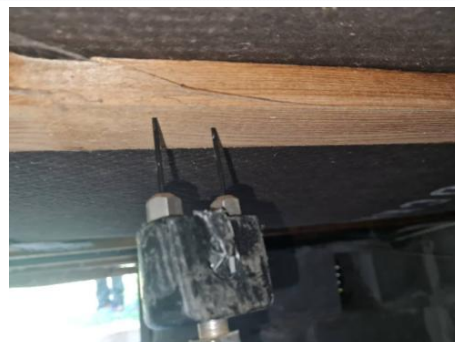
Utvändigt / Krypgrund

Vid kontroll av konstruktion i krypgrund uppmättes fuktvärden över kritisk nivå för mikrobiell tillväxt och mikrobiell lukt upplevdes.

De fuktvärden som uppmättes i krypgrunden indikerar att grunden är fuktig, vilket leder till påväxt, rötskador och mikrobiell lukt från organiskt material.

Fuktkvoten uppmättes som högst till 17,8%.

Risk för mikrobiell tillväxt föreligger om den relativa fuktigheten i den omgivande luften är över 75%, vilket i furuvirke motsvarar en fuktkvot (FK) på 17%

Fuktmätningar upp emot gränsvärdet uppmättes vid besiktningstillfället (17,8%) i balkar, syll och blindbotten. Om det visar samma värden i december/februari är oklart.

Det rekommenderas att montering av stationär installation av mekanisk krypgrundsavfuktare utförs framöver för att säkerställa utrymmet.

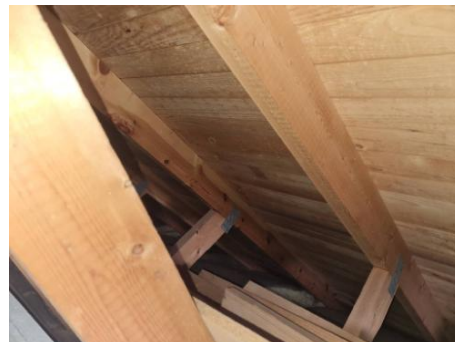
Utvändigt / Vind

Vid kontroll av konstruktionen på vinden utfördes fuktmetning utan anmärkning, dock noterades mindre mikrobiell påväxt.

Det finns risk för mikrobiell påväxt om den relativa fuktigheten (RF) i den omgivande luften är över 75 %. I furuvirke motsvarar det en fuktkvot (FK) på 17 %. Fuktkvoten i underlagstak/takbjälkar uppmättes till 13 %. Den upptäckta mikrobiella påväxten på underlagstaket är ett tecken på att vinden har tillfört eller tillför fukt inifrån bostaden. Observera att besiktning av bostadens ventilationssystem inte har ingått i uppdraget.

För att komma tillrätta med detta kan fuktillförseln inifrån bostaden behöva minskas. Det kan göras genom att ventilationen i bostaden förbättras samt att eventuella otätheter i vindsbjälklaget (tak-/väggvinklar, taklucka med mera) tätas. Läs Anticimex faktablad om uppvärmda vindsutrymmen för tips och råd.

Ventilationen i bostaden har förbättrats och är idag tillräcklig. Stora delar av den mikrobiella påväxt som påträffades på råsponten kom till redan innan utförandet, (På brädgården) då spännbanden på råsponten syns tydligt. Men det rekommenderas dock att man håller lite koll på den mikrobiella påväxten som idag finns, så den inte ökar på sikt.

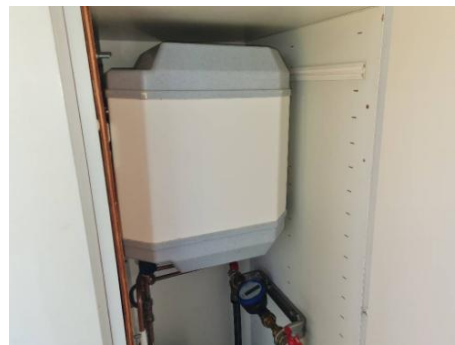
Entréplan / Entréhall

Varmvattenberedaren och inkommande vatten är olämpligt placerat.

När varmvattenberedaren/inkommande vatten finns i ett utrymme utan tätskikt ökar risken för fuktrelaterade skador i omkringliggande konstruktioner vid ett läckage.

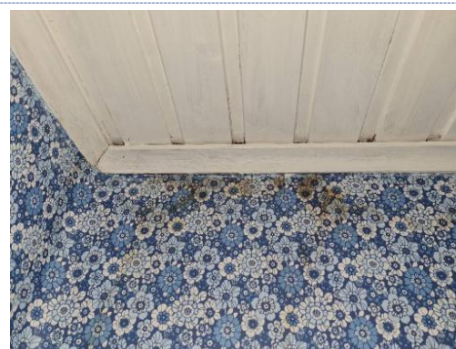
Entréplan / Allrum

Gamla fuktfläckar noterades i tak- och väggvinkel. Ingen hög fukt indikerades vid besiktningstillfället.

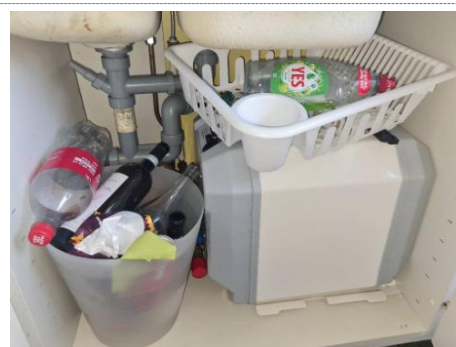
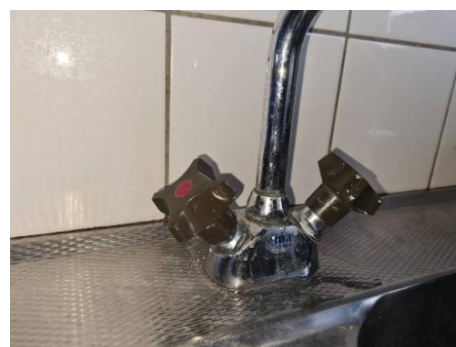
Entréplan / Kök

Fuktskydd saknas i diskbänksskåp.

Utan fuktskydd är det svårt att upptäcka smygläckage från rörledningar. Vatten kan då tränga in i omkringliggande konstruktioner och orsaka fuktskador.

Det noterades att blandaren läcker då packningen troligen behöver byttas ut.

För att upptäcka eventuella smygläckage, installera ett fuktskydd.
