# Besiktningsprotokoll

Försäkringsbesiktning för Anticimex Säljarförsäkrat

| Fastighetsadress:<br>Marktegelvägen 3 | |

| Besiktningsdatum:<br>2025-09-30 | Protokollnummer:<br>69300024 |

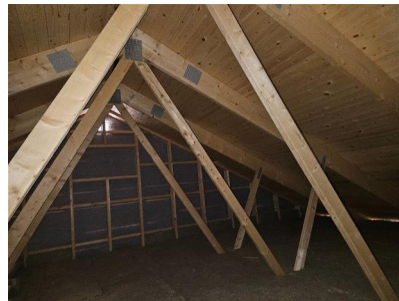
Vid kontroll av vinden uppmättes fuktvärden under kritisk fuktnivå för mikrobiell tillväxt och en normal lukt upplevdes.

Det finns risk för mikrobiell tillväxt om den relativa fuktigheten (RF) i den omgivande luften är över 75 %. I furuvirke motsvarar det en fuktkvot (FK) på 17 %.

Fuktkvoten i underlagstak/takbjälkar uppmättes vid besiktningstillfället till 10 %.

Detta värde varierar dock under året beroende på årstid och utomhusklimat.
