# Överlåtelsebesiktning

| <b>Fastighetsbeteckning</b> | HOLMEN 2:2 | <b>Fastighetsägare</b> | Kenneth Kindgren |
| <b>Adress</b> | Östra Harg Holmen<br>Norra 24 | <b>Besiktningdag</b> | 2025-05-28 |

# Utlåtande över överlåtelsebesiktning

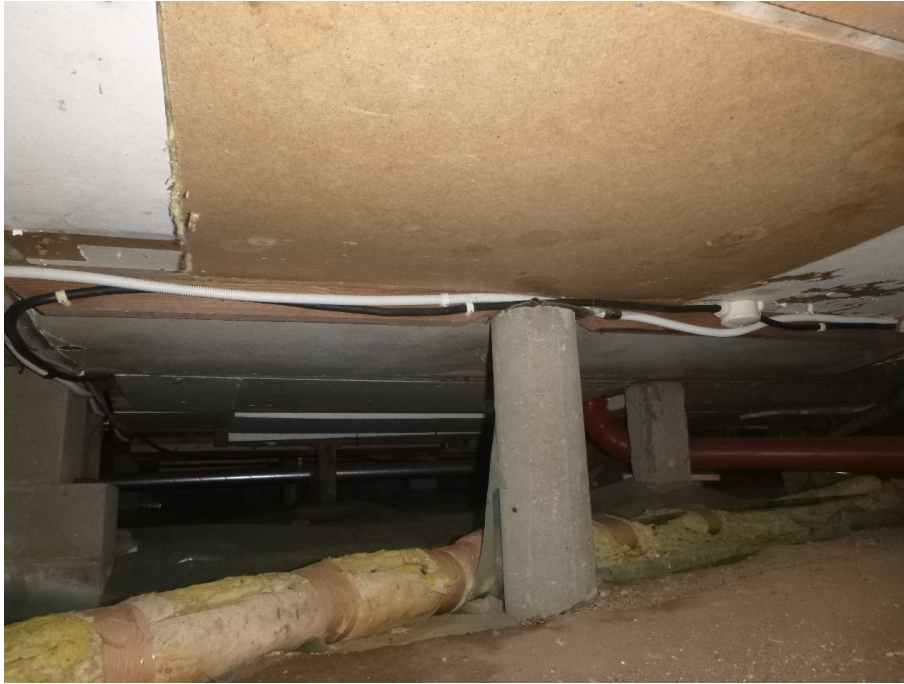
Krypgrund.

- Krypgrunder är idag allmänt betraktade som riskkonstruktioner. Se Riskanalys.
- Enstaka trossbottenskiva har delvis släppt i infästning.
- Avdunstningsskydd/markplast saknas på mindre del av markyta.
