Fastighetsuppgifter

Björkspinnaren 9

Revirgatan 8

Uppdragsnummer	R4777
Besiktningsdatum	2022-07-28
Besiktningföretag	OBM Skaraborg AB
Besiktningförrättare	Jimmy Nilsson
Närvarande	Säljare
Giltig till och med	2023-07-28

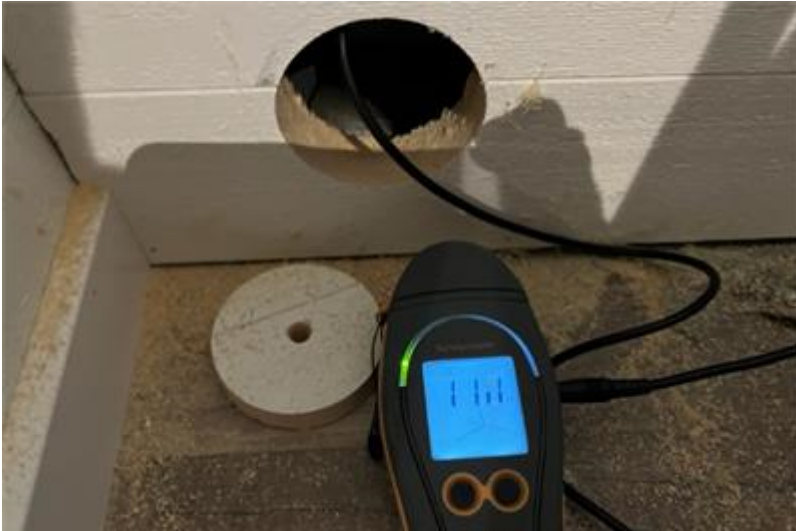
Utreglade väggar: Det förekommer utreglade väggar innanför motfyllda ytterväggar, vilket betecknas som en riskkonstruktion med avseende på fukt- och mikrobiella skador. För att säkert fastställa väggkonstruktionernas kondition och utförande krävs alltid en fortsatt teknisk undersökning. Se även info på protokollets näst sista sida Pos. 7 samt bilaga längre bak i protokollet.

Byggnadsdel	Utreglade väggar
Konstruktionsdel	Källarytterväggar i gillestuga och gästrum.
Konstruktionsuppbyggnad	Murad vägg, plåtreglar, träfiberskiva och träpanel

Kontroll av konstruktionen utfördes i gillestugan. Fuktkvoten uppmättes till 11% i träfiberskivans nederkant. Det kritiska gränsvärdet för mikrobiell tillväxt brukar anges till ca 15-17% fuktkvot (FK).

Notera att stickprovsmässig undersökning är utförd och för att säkert fastställa konstruktionens kondition och fuktstatus måste en mer omfattande undersökning utföras.
