# Besiktningsprotokoll

Försäkringsbesiktning för Anticimex Säljarförsäkrat

| Fastighetsbeteckning:<br>Garvaren 14 | |

| Besiktningsdatum:<br>2025-06-11 | Protokollnummer:<br>69066727 |

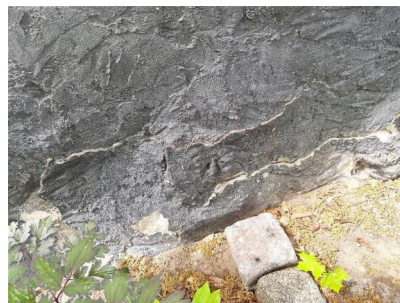
Sprickor finns i sockel.

Dessa bedöms inte ha lett till bakomliggande skador.

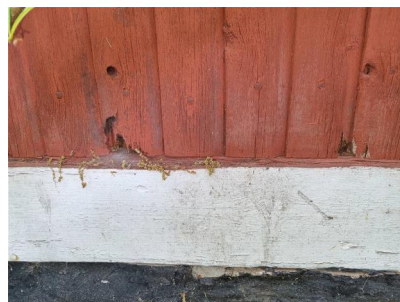
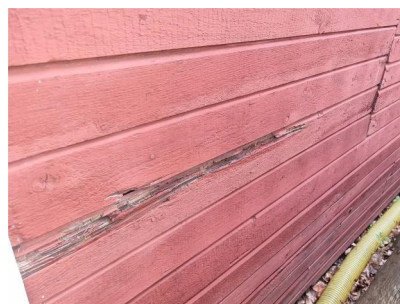
Fasadpanelen, vindskivor och trädetaljer är i behov av målning/underhåll och rötskador samt otätheter finns i panelen.

Fasadbeklädnad och träkonstruktioner där målningsbehov finns riskerar att få fukt- och rötskador på grund av sämre vattenavvisande förmåga. Otätheterna förhöjer denna risken. För att öka livslängden på fasadbeklädnaden rekommenderas målning och underhåll samt byte av rötskadade delar.

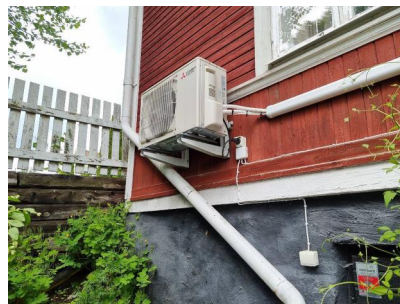
Kondensvatten från luftvärmepumpens utedel leds inte bort från huset.

Detta medför ökad risk för att vatten tränger in i anslutande konstruktioner, vilket i sin tur kan leda till fuktrelaterade skador. Observera att besiktning av byggnadens värmesystem eller värmepumpen inte har ingått i uppdraget.

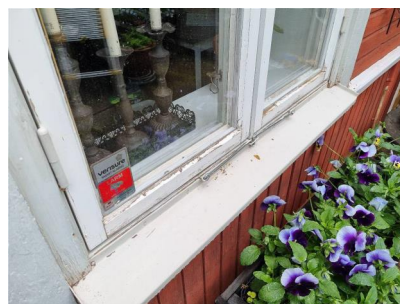
Fönster är i behov av målning/underhåll.

Fönsterbågar och fönsterkarmar där målningsbehov finns riskerar att få fukt- och rötskador på grund av sämre vattenavvisande förmåga.

För att öka livslängden på fönster rekommenderas målning och underhåll.

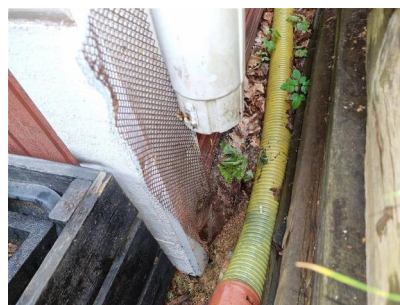
Stuprör avslutas nära huset.

Stuprör som avslutas intill husliv (ovan mark) kan medföra en ökad fuktbelastning på grundmur/sockel med fuktrelaterade skador som följd.

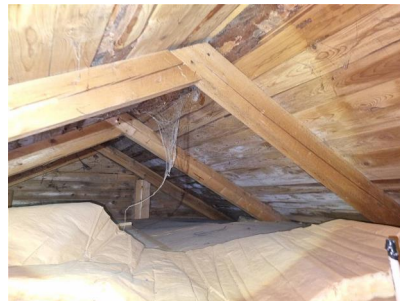
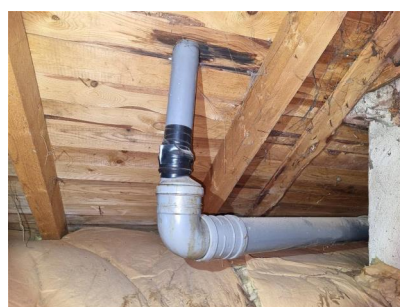
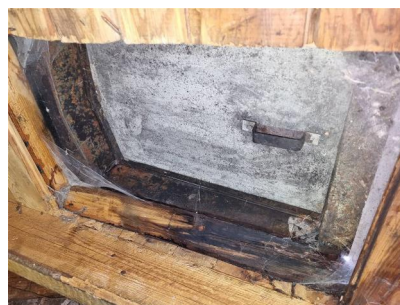
Vid kontroll av vinden har fuktvärden under kritisk fuktnivå för mikrobiell tillväxt uppmätts, dock finns mikrobiell påväxt på underlagstak. Doppläckage noterades från avluftningen och det förekommer även otätheter runt takluckan.

Fuktkvoten i underlagstak/takbjälkar uppmättes till 7%.

Det finns risk för mikrobiell tillväxt om den relativa fuktigheten (RF) i den omgivande luften är över 75 %. I furuvirke motsvarar det en fuktkvot (FK) på 17 %.

Den upptäckta mikrobiella påväxten på underlagstaket är ett tecken på att vinden har tillförts eller tillförs fukt inifrån bostaden. Observera att besiktning av bostadens ventilationssystem inte har ingått i uppdraget. För att komma tillrätta med påväxten kan fukttillförseln inifrån bostaden behöva minskas. Det kan göras genom att ventilationen i bostaden förbättras samt att eventuella otätheter i vindsbjälklaget (tak-/väggvinklar, taklucka med mera) tätas. Läs Anticimex faktablad om uppvärmda vindsutrymmen för tips och råd.

En fördjupad undersökning rekommenderas för att ta reda på orsaken och omfattningen av dropläckage.

Otätheterna omkring takluckan bör ses över då även detta innebär en ökad risk för fuktskador i omkringliggande konstruktioner.

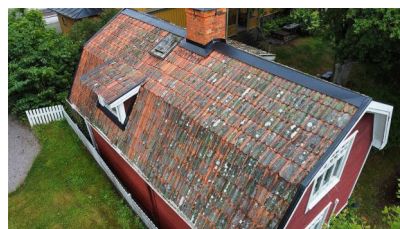
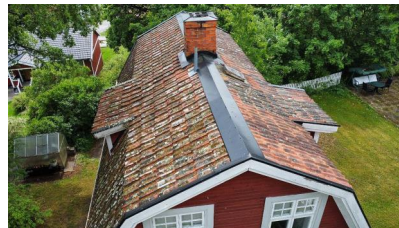
Takpannorna är äldre och skadade/vittrade pannor finns.

Då det förekommer skadade/spruckna takpannor finns det risk för fuktskador på underliggande konstruktioner.

Taket är besiktat från marken och via drönare och undelagstaket har ej kunnat besiktats på grund av hög höjd.
