**Fastighetsuppgifter**

Vannesta 3:30

Strängnäsvägen 4

| Uppdragsnummer | A25859 |

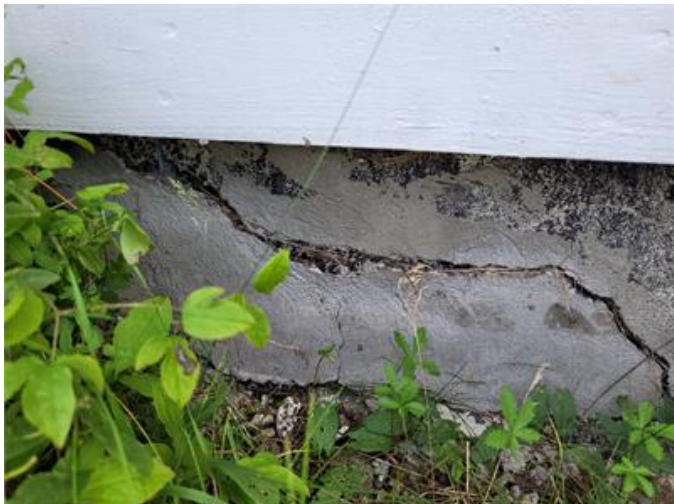
| Besiktningresultat | | | | | |
|---|---|---|---|---|---|
| Grund | | | X | | <ul style="list-style-type: none"> <li>- Den tekniska livslängden gällande källarytterväggarnas fuktisolering är passerad och åtgärdsbehov föreligger.</li> <li>- Putssläpp förekommer, bör åtgärdas</li> <li>- Sprickor noterades vilket bör åtgärdas. Se bild.</li> <li>- Takavlopp mynnar invid grund och bör dras ut från huset.</li> </ul> |

Spricka i grundmur/sockel
