# Besiktningsprotokoll

Försäkringsbesiktning för Anticimex Säljarförsäkrat

| Fastighetsadress:<br>Igelkottsvägen 18 | |

| Besiktningsdatum:<br>2025-10-30 | Protokollnummer:<br>69363500 |

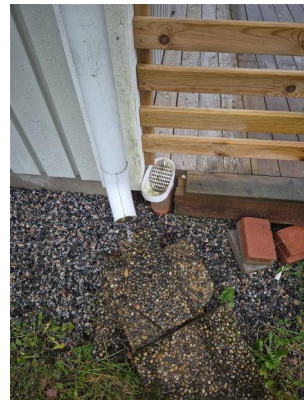
### Utvändigt / Hängrännor / Stuprör

Stuprör är inte anslutet till markledning.

Stuprör som inte är anslutet till markledning kan medföra en ökad fuktbelastning på grundmur/sockel som i sin tur kan leda till fuktrelaterade skador.

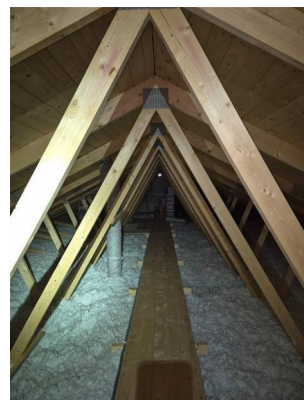
### Utvändigt / Vind

Vid kontroll av vinden uppmättes fuktvärden under kritisk fuktnivå för mikrobiell tillväxt och en normal lukt upplevdes.

Det finns risk för mikrobiell tillväxt om den relativa fuktigheten (RF) i den omgivande luften är över 75 %. I furuvirke motsvarar det en fuktkvot (FK) på 17 %.

Fuktkvoten i underlagstak/takbjälkar uppmättes till 12 %.

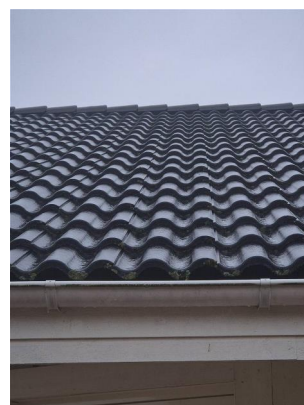
### Utvändigt / Tak

Inget att notera.

Taket besiktades från takfoten.

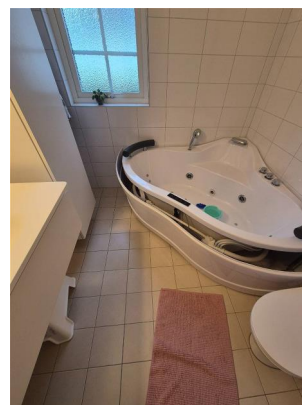
### Entréplan / Badrum/Wc

Normala fuktvärden indikerades mot klinker/kakel.

En viss fukt tränger alltid in bakom kakel/klinker via fogarna, detta är helt normalt och innebär inte att tätskiktet/ våtrumsisoleringen under kaklet/klinkern är bristfälligt eller ur funktion.

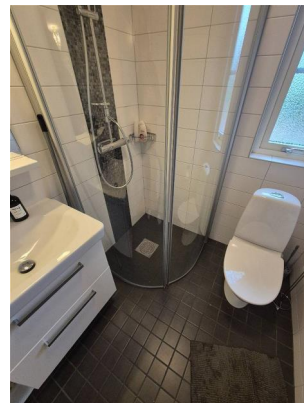
### Entréplan / Badrum/Wc

Normala fuktvärden indikerades mot klinker/kakel.

En viss fukt tränger alltid in bakom kakel/klinker via fogarna, detta är helt normalt och innebär inte att tätskiktet/ våtrumsisoleringen under kaklet/klinkern är bristfälligt eller ur funktion.

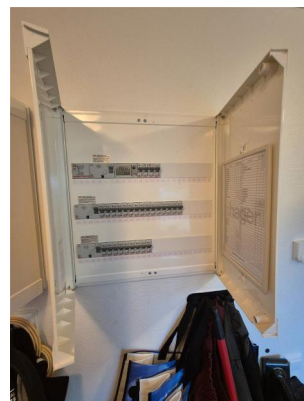
### Entréplan / Tvättstuga

El-centralen har jordfelsbrytare.

Jordfelsbrytare finns installerad vid elcentralen.

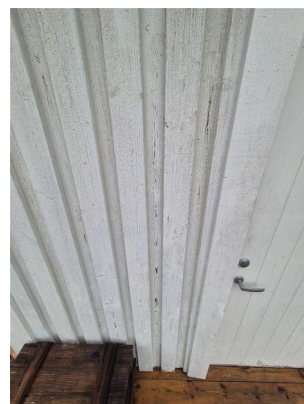
#### Utvändigt / Fasad

Fasadpanelen är i behov av målning/underhåll.

Fasadbeklädnad och träkonstruktioner där målningsbehov finns riskerar att få fukt- och rötskador på grund av sämre vattenavvisande förmåga. För att öka livslängden på fasadbeklädnaden rekommenderas målning och underhåll.
