**Fastighetsuppgifter**

VANNESTA 2:6

Stengränd 3

| Uppdragsnummer | A34669 |

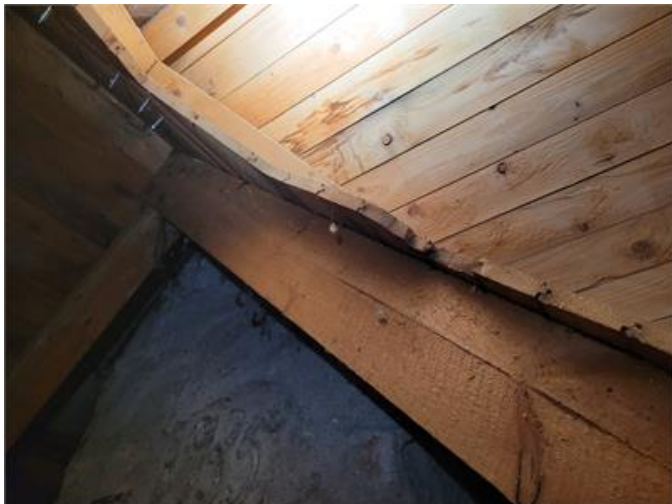
| Besiktningsresultat | | | | | |
|---|---|---|---|---|---|
| Vind | | X | | | - Fuktfläckar samt mikrobiell påväxt förekommer på underlagstak, vilket bör kontrolleras regelbundet för att fastställa om åtgärdsbehov föreligger. Se bilder.<br>- Besiktat från lucka. |

Fuktfläck på underlagstak.

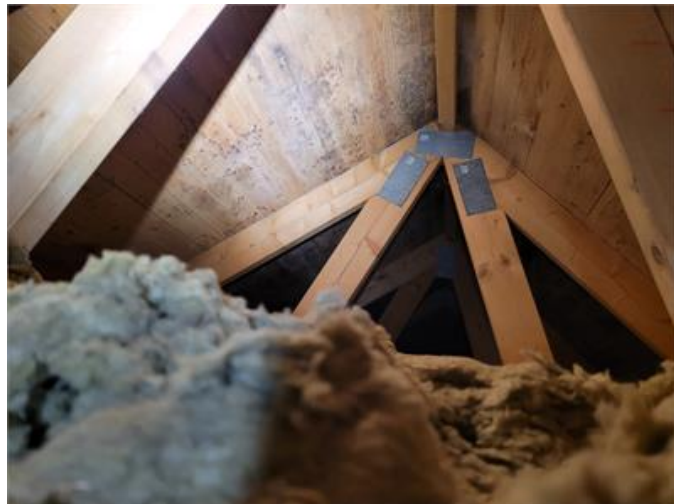
Mikrobiell påväxt på underlagstak.

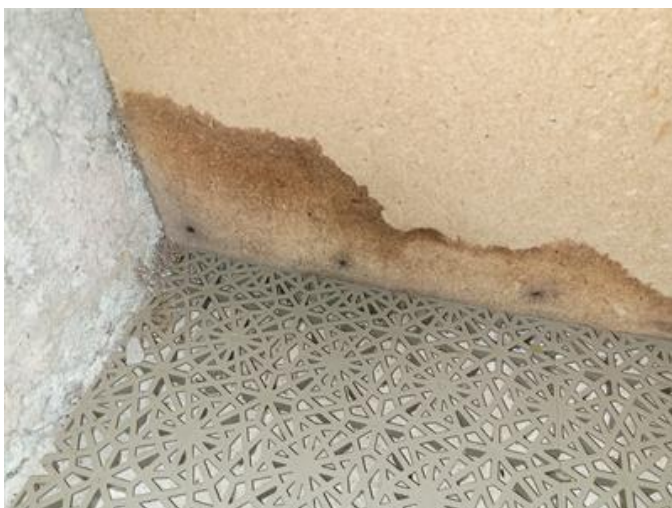
| Besiktningsresultat | | | | | |
|---|---|---|---|---|---|
| Hall | | | X | | - Utreglade väggar förekommer på källarväggar, se därför kommentar/riskanalys.<br>- Förhöjd fuktkvot mättes upp i vägg. Se bild |

Det förekommer utreglade väggar innanför motfyllda ytterväggar, vilket betecknas som en riskkonstruktion med avseende på fukt- och mikrobiella skador. Förhöjd fuktindikation har noterats och skadornas orsak och omfattning bör fastställas och åtgärdas. Se även info på protokollets näst sista sida Pos. 7.

Fukt i vägg på källarplan.
