# Besiktningsprotokoll

Försäkringsbesiktning för Anticimex Säljarförsäkrat

| Fastighetsadress:<br>Oddsvägen 12 | |

| Besiktningsdatum:<br>2025-11-25 | Protokollnummer:<br>69402355 |

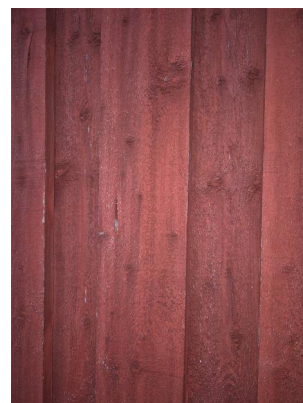
Fasadpanelen är i behov av målning/underhåll.

Fasadbeklädnad och träkonstruktioner där målningsbehov finns riskerar att få fukt- och rötskador på grund av sämre vattenavvisande förmåga. För att öka livslängden på fasadbeklädnaden rekommenderas målning och underhåll.

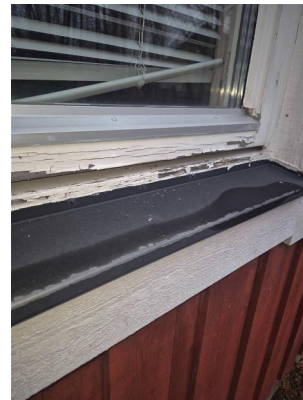
- Fönster är i behov av målning/underhåll.
- Isolerglas är äldre.

Fönsterbågar och fönsterkarmar där målningsbehov finns riskerar att få fukt- och rötskador på grund av sämre vattenavvisande förmåga.

För att öka livslängden på fönster rekommenderas målning och underhåll.

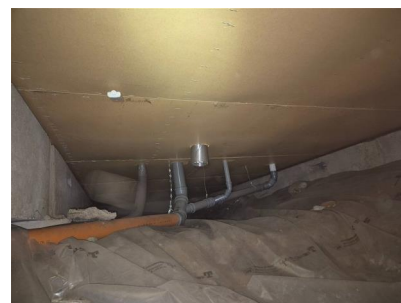
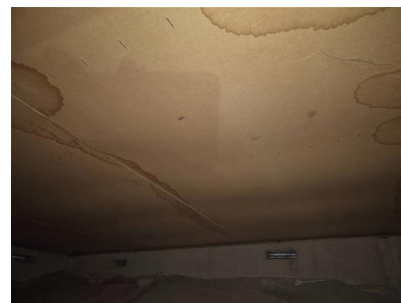
Vid kontroll av konstruktionen i krypgrund uppmättes fuktvärden under kritisk fuktnivå för mikrobiell tillväxt och normal lukt upplevdes.

Golvbjälklaget ovan den uteluftsventilerade krypgrunden riskerar att drabbas av fuktskador på grund av naturlig fuktpåverkan. Detta kan i sin tur leda till mikrobiella skador (angrepp av mikroorganismer) som kan leda till att mikrobiell lukt sprids till boendemiljön.

Det finns risk för mikrobiell tillväxt om den relativa fuktigheten (RF) i den omgivande luften är över 75 %. I furuvirke motsvarar det en fuktkvot (FK) på 17 %.

Fuktkvoten uppmättes till 12 %.

Det förekommer äldre fuktfläckar på trossbotten.

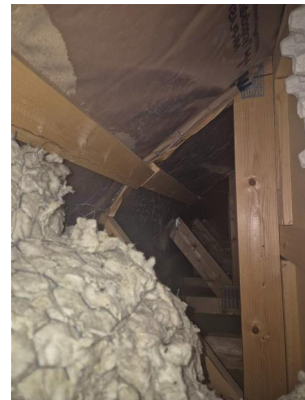
Vid kontroll av vinden uppmättes fuktvärden under kritisk fuktnivå för mikrobiell tillväxt och en normal lukt upplevdes.

Det finns risk för mikrobiell tillväxt om den relativa fuktigheten (RF) i den omgivande luften är över 75 %. I furuvirke motsvarar det en fuktkvot (FK) på 17 %.

Fuktkvoten i underlagstak/takbjälkar uppmättes till 12 %.

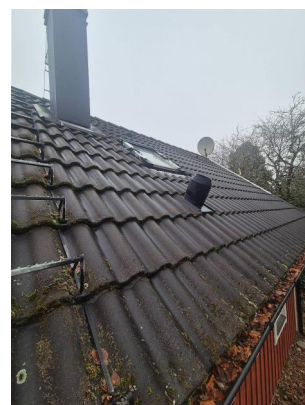
Mosspåväxt finns på takpannor.

Mossa som växer på taket kan leda till att taktäckningen har ett minskat motstånd mot vatteninträngning. Detta i sin tur kan leda till fuktskador på träläkt och takkonstruktionen vilket kan resultera i mikrobiella skador (angrepp av mikroorganismer).

Taket besiktades från takfoten.

För att öka livslängden på taket rekommenderas att mossan tas bort från takpannorna.

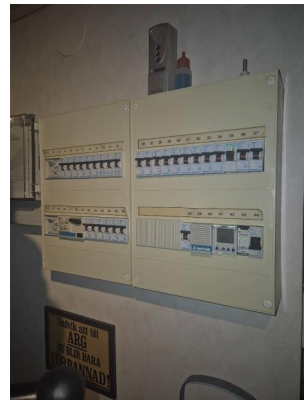
El-centralen har jordfelsbrytare.

Jordfelsbrytare finns installerad vid elcentralen.

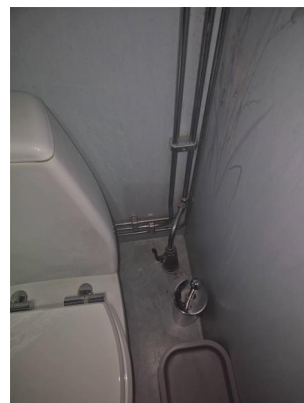
- Rörgenomföring finns i golv.
- Våtutrymmet har äldre yt-/tätskikt.

Eftersom funktionen, som innebär att ytskiktet/tätskiktet ska vara vattentätt, kan vara nedsatt finns en ökad risk att vatten tränger igenom ytskiktet/tätskiktet med vattenskador i omkringliggande konstruktioner som följd.

Fuktindikering i utrymmet gav inga förhöjda fuktindikationer.

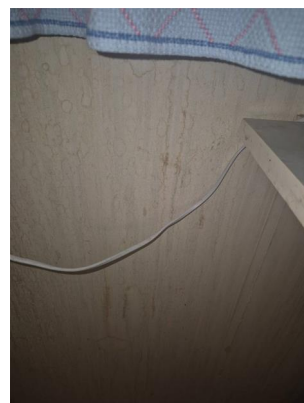
Fuktfläckar på vägg dessa bedöms vara äldre.
