**Fastighetsuppgifter**

Tullsta 9:2

Tullsta Jonsborg 176

**Besiktningsuppgifter**

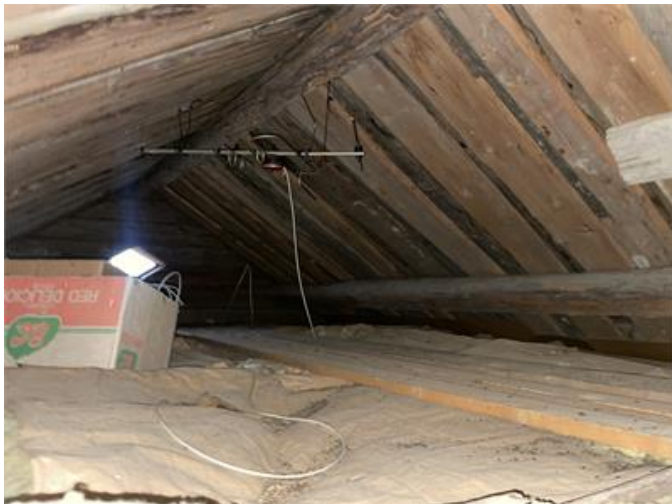
Vindsutrymme

| Besiktningsresultat | | | | | |
|---|---|---|---|---|---|
| <b>Vind</b> | | X | | | Det förekommer enstaka gamla fuktmärken på Underlagstak |

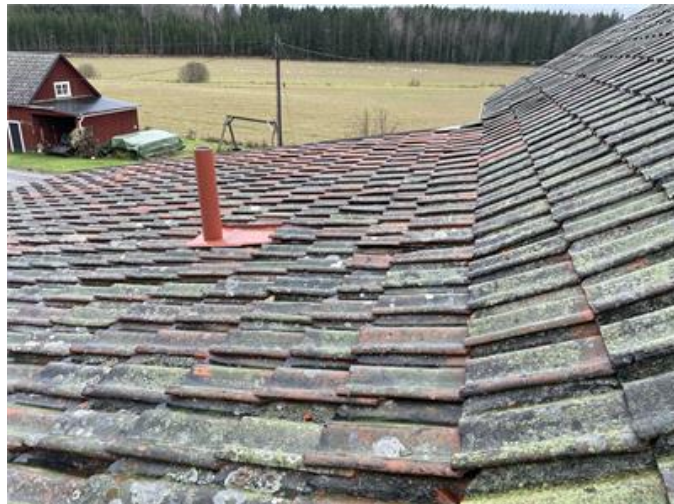
Tak tillbyggnad

| Besiktningsresultat | | | | | |
|---|---|---|---|---|---|
| Yttertak | | X | | | Fogsläpper förekommer i skorsten. Besiktat via stege på gavel samt mark. Taklutningen på tillbyggnaden understiger rekommenderad lutning för tegelpannor. |

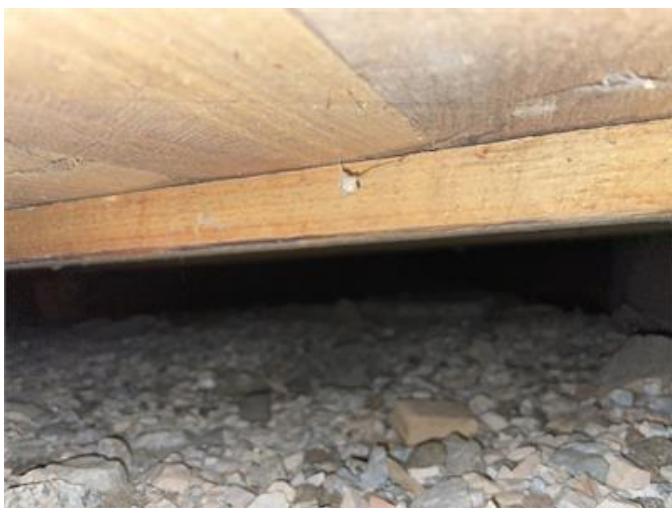
Gamla grunden

| Besiktningsresultat | | | | | |
|---|---|---|---|---|---|
| <b>Grund gamla</b> | | | | X | Inspektionsmöjlighet saknas. Se foton |

En torpargrund är en riskkonstruktion med avseende på fukt- och mikrobiella skador. För att säkert fastställa grundens funktion och golvbjälklagets kondition krävs alltid en fortsatt teknisk undersökning, se även info på protokollets sista sida Pos. 10.

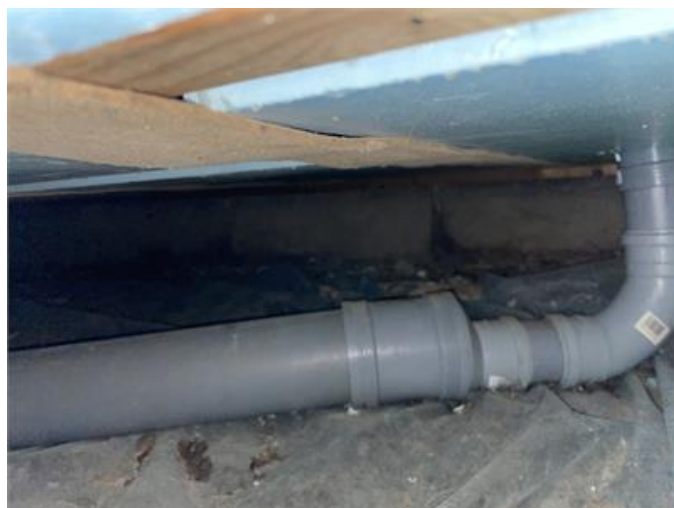
Nya grunden

| Besiktningsresultat | | | | | |
|---|---|---|---|---|---|
| <b>Grund nya</b> | X | | | | Inspekterat via lucka |
