# Besiktningssprotokoll

Anticimex Överlåtelsebesiktning av småhus - nivå 1

Fastighetsbeteckning: Gullvivan 5	
Fastighetsägare: Bengt Gustav Granflo	
Fastighetsadress: Björkåkravägen 6	
Postnummer: 364 30	Ort: Åseda

Besiktningdatum: 2026-01-09	Protokollnummer: 69492639
Temperatur: -6 °C	Väderlek: Snö
Tekniker: Daniel Persson	
E-post: daniel.persson@anticimex.se	
Kontor: Växjö	
Närvarande: Bengt Granflo Daniel Persson, Anticimex

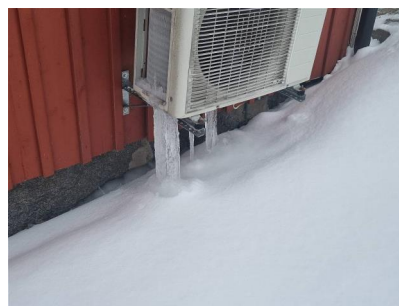
Kondensvatten från luftvärmepumpens utedel leds inte bort från husgrunden.

Detta medför ökad risk för att vatten tränger in i anslutande konstruktioner, vilket i sin tur kan leda till fuktrelaterade skador. Observera att besiktning av byggnadens värmesystem eller värmepumpen inte har ingått i uppdraget.

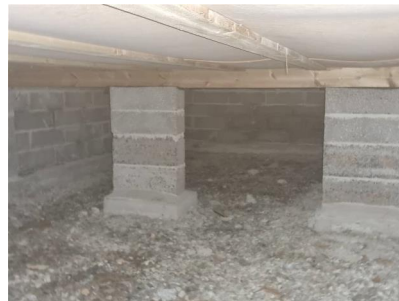
Mindre mikrobiell påväxt finns på bjälklagets undersida.

Den upptäckta mikrobiella påväxten på bjälklagets undersida indikerar att grunden under delar av året är så pass fuktig att mikroorganismer utvecklas. Detta kan i sin tur leda till rötskador i konstruktionen. För att undvika detta så måste krypgrundens klimat bli torrare på helåret.

Observera att grundläggningen endast är besiktigad via ventiler pga avsaknad av inspektionsslucka.

Vi rekommenderar att du installerar en krypgrundsavfuktare. Läs Anticimex faktablad om krypgrunder för tips och råd.

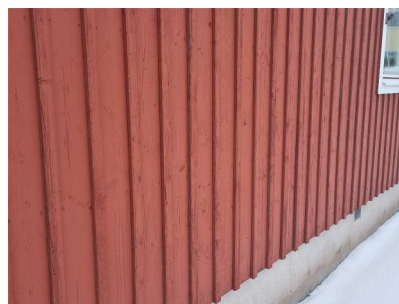
Fasadpanelen och takfoten/takutsprånget är i behov av målning/underhåll och enstaka torrsprickor noterades.

Fasadbeklädnad och träkonstruktioner där målningsbehov finns riskerar att få fukt- och rötskador på grund av sämre vattenavvisande förmåga. För att öka livslängden på fasadbeklädnaden rekommenderas målning och underhåll.

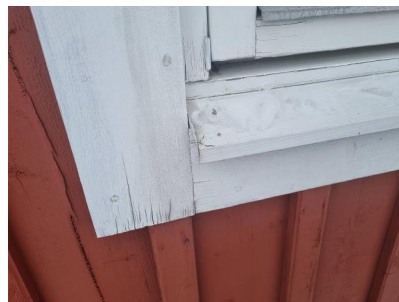
Fönster är i behov av målning/underhåll.

Fönsterbågar och fönsterkarmar där målningsbehov finns riskerar att få fukt- och rötskador på grund av sämre vattenavvisande förmåga.

För att öka livslängden på fönster rekommenderas målning och underhåll.

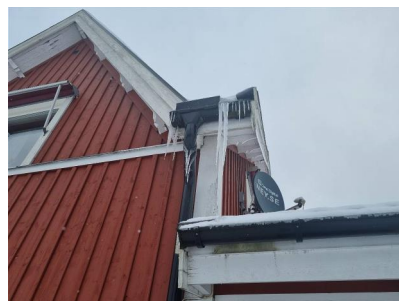
Vattenöverslag och potentiellt läckage i vinkel fram.

Detta kan medföra en ökad risk för fuktbelastning mot fasad och sockel.

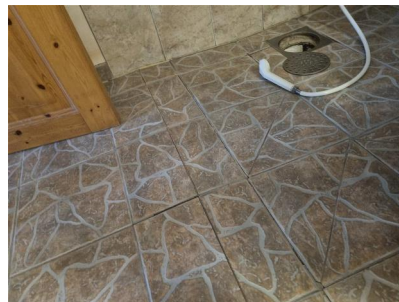
Våtutrymmet har äldre yt-/tätskikt och plastbrunn.

Golvbrunn nära vägg.

Släpp platta på golv och sprickbildning.

Eftersom funktionen, som innebär att ytskiktet/tätskiktet ska vara vattentätt, kan vara nedsatt finns en ökad risk att vatten tränger igenom ytskiktet/tätskiktet med vattenskador i omkringliggande konstruktioner som följd.

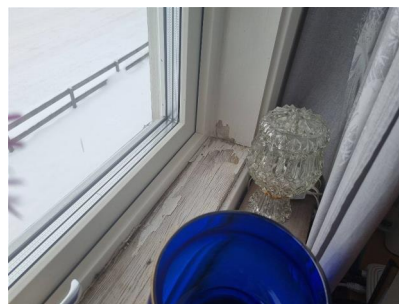
Färgsläpp noterades runt samtliga fönster på övre plan, målning rekommenderas.

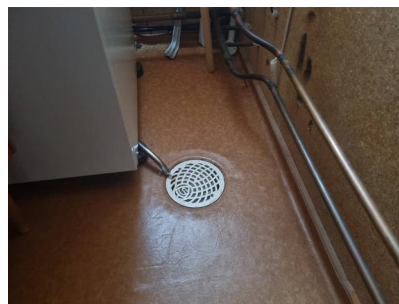
Äldre golvmatta och plastbrunn.

Eftersom funktionen, som innebär att ytskiktet/tätskiktet ska vara vattentätt, kan vara nedsatt finns en ökad risk att vatten tränger igenom ytskiktet/tätskiktet med vattenskador i omkringliggande konstruktioner som följd.

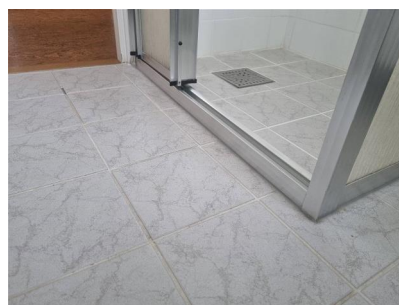
Våtutrymmet har äldre yt-/tätskikt.

Låg tröskel och tät kant in till dusch.

Lite fogsläpp noterades i klinker vid dörr.

Eftersom funktionen, som innebär att ytskiktet/tätskiktet ska vara vattentätt, kan vara nedsatt finns en ökad risk att vatten tränger igenom ytskiktet/tätskiktet med vattenskador i omkringliggande konstruktioner som följd.
