# Besiktningsprotokoll

Försäkringsbesiktning för Anticimex Säljarförsäkrat

| Fastighetsbeteckning:<br>Alm 1:16 | |

| Besiktningsdatum:<br>2026-01-21 | Protokollnummer:<br>69505191 |

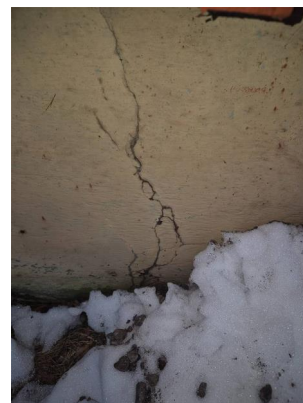
Sprickor finns i sockel.

Detta kan leda till fukt- och frysskador i konstruktionen.

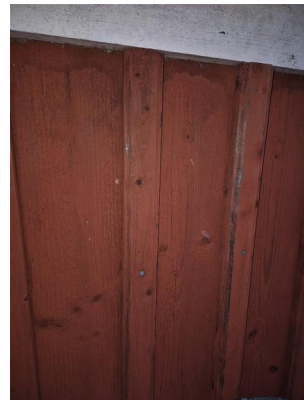
Fasadpanelen är i behov av målning/underhåll. Detta gäller utbyggnaden.

Fasadbeklädnad och träkonstruktioner där målningsbehov finns riskerar att få fukt- och rötskador på grund av sämre vattenavvisande förmåga. För att öka livslängden på fasadbeklädnaden rekommenderas målning och underhåll.

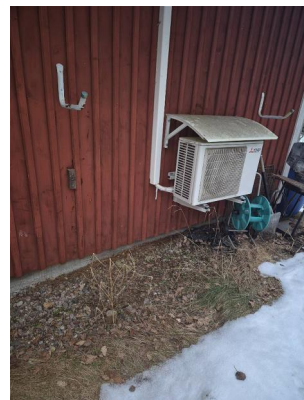
Kondensvatten från luftvärmepumpens utedel leds inte bort från husgrunden.

Detta medför ökad risk för att vatten tränger in i anslutande konstruktioner, vilket i sin tur kan leda till fuktrelaterade skador. Observera att besiktning av byggnadens värmesystem eller värmepumpen inte har ingått i uppdraget.

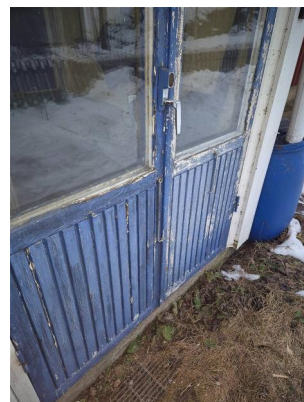
Dörr är i behov av målning/underhåll.

Dörrar där målningsbehov finns riskerar att få fukt- och rötskador på grund av sämre vattenavvisande förmåga.

För att öka livslängden på dörr rekommenderas målning och underhåll.

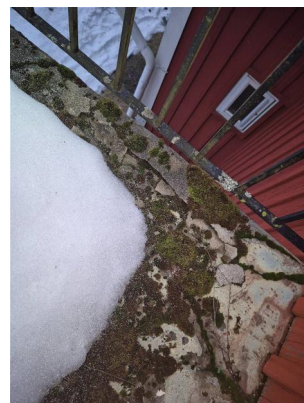
Balkongen har rostangripen armering.

När armering rostar utvidgas den kraftigt vilket kan orsaka fogsläpp och sprickbildning i balkongen. Vilket till viss del redan inträffat. Detta kan i sin tur leda till fuktskador i bakomliggande konstruktioner.

Jag rekommenderar en fördjupad undersökning för att bedöma orsak och omfattning.

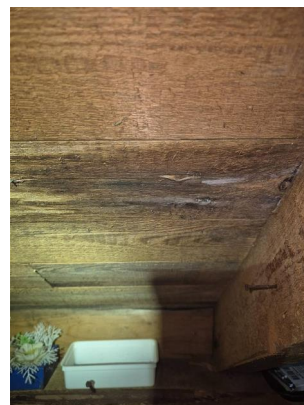
Vid kontroll av vinden uppmättes fuktvärden över kritisk fuktnivå för mikrobiell tillväxt och en normal lukt upplevdes.

Det finns risk för mikrobiell tillväxt om den relativa fuktigheten (RF) i den omgivande luften är över 75 %. I furuvirke motsvarar det en fuktkvot (FK) på 17 %.

Fuktkvoten i underlagstak/takbjälkar uppmättes till 35 %.

Jag rekommenderar en vidare undersökning av vind och tak för att bedöma orsak och omfattning.

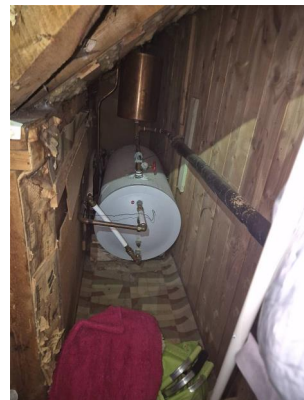
Expansionskärl finns installerad på vind.

Expansionskärl som är i bruk på vinden är olämpligt placerat då ett läckage kan leda till att vatten rinner ut i omkringliggande konstruktioner med fuktskador som följd.

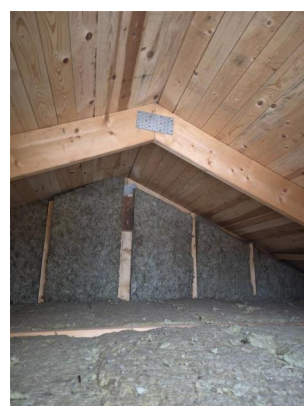
Vid kontroll av vinden uppmättes fuktvärden under kritisk fuktnivå för mikrobiell tillväxt och en normal lukt upplevdes.

Fuktkvoten i underlagstak/takbjälkar uppmättes till 12 %.

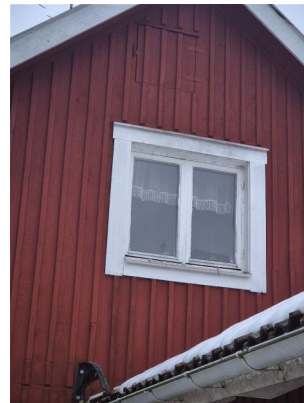
Vindsutrymmet kunde inte besiktas då säker transportväg till luckan saknas.

Max höjd för en ej väggfast stege är 4 meter.

Vi rekommenderar en kompletterande besiktning när säker transportväg installerats.

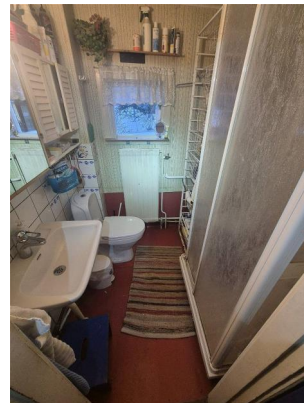
- Våtutrymmet har äldre yt-/tätskikt.
- Rör genomföring finns i golv.
- Gjutjärnsbrunnen är rostangripen.

Utrymmet är äldre och har passerat tiden för sin tekniska livslängd.

Renovering av utrymmet rekommenderas. Kontakta en behörig våtrumsentreprenör för en renovering. I samband med renoveringen bör omkringliggande konstruktioner kontrolleras för att upptäcka eventuella följdskador.

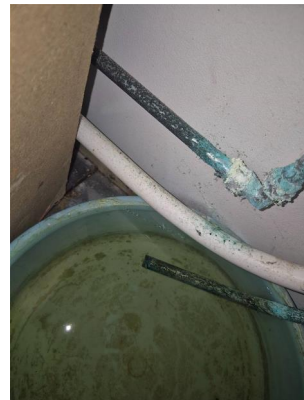
Golvet är fuktskadat.

Den upptäckta fuktskadan kan vara ett tecken på en tidigare eller en pågående fuktskada.

Jag rekommenderar en fördjupad undersökning för att bedöma orsak och omfattning.

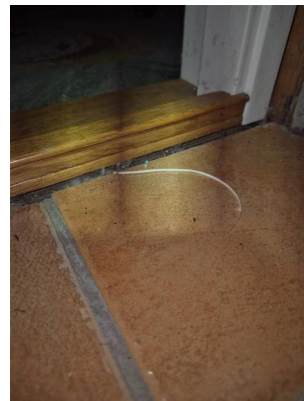
Tröskel saknas/är felmonterad.

En felmonterad tröskel eller avsaknaden av en tröskel medför risk att vatten tränger in i angränsande konstruktioner och rum vilket i sin tur kan leda till fuktrelaterade skador.

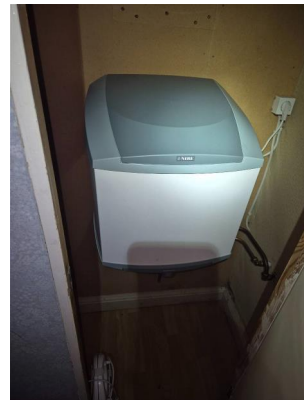
Varmvattenberedaren är olämpligt placerad.

När varmvattenberedaren finns i ett utrymme utan tätskikt ökar risken för fuktrelaterade skador i omkringliggande konstruktioner vid ett läckage.

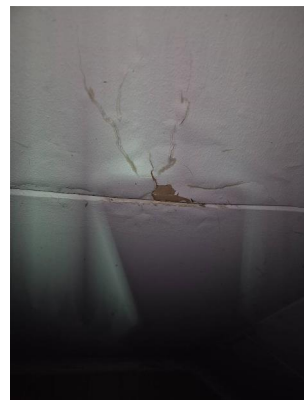
Färgsläpp noteras på innertak.

Detta fuktindikerades utan förhöjda fuktvärden vid besiktningstillfället.
