UN: 22016154-01296-001

## Utlåtande över ÖVERLÅTELSEBESIKTNING

BERG KLÖVSJÖ 6:310

Björkstigen 4, 846 71 Vemdalen

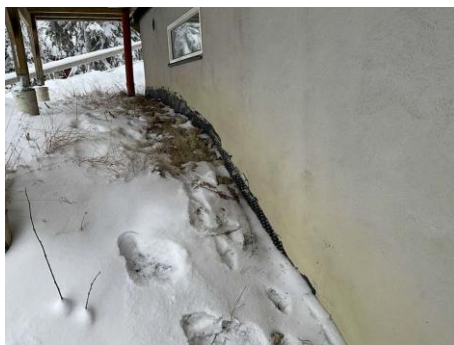
Fuktskydd på grundmur är synligt ovan mark och därav finns risk för skador från yttre påverkan.

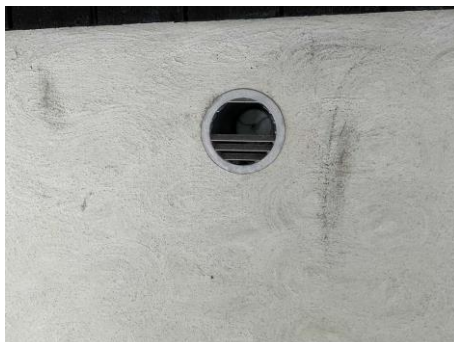
Skadat ventilationsgaller.

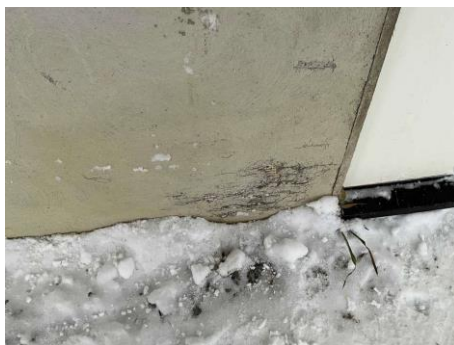
Putssläpp förekommer på grundmurar

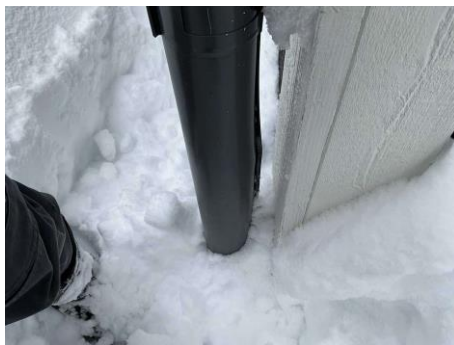
Stuprörens längsgående skarv är vänd åt fel håll vilket kan, om skarv går isär vid frysning, leda vatten mot byggnad.

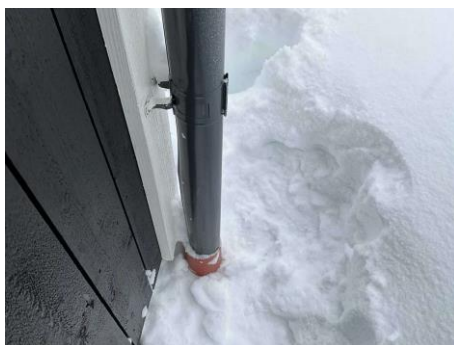
Lövsilar saknas på stuprör i marknivå.

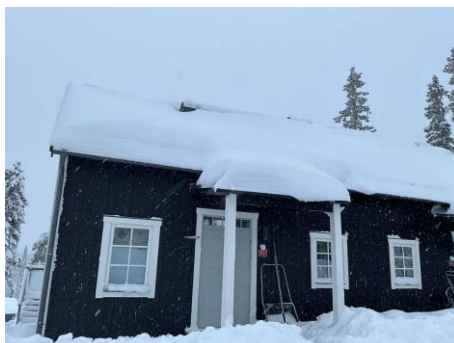
Yttertaket var vid besiktningsstillfället täckt av snö och is och ej besiktningsbart i sin helhet och utgår därför från denna besiktning. Besiktning av taket är möjligt vid annat tillfälle då snö och is är avlägsnat.

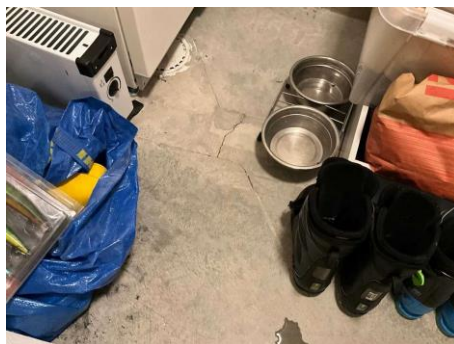
Pannrum Lgh 35

En del sprickor förekommer i betonggolvet.

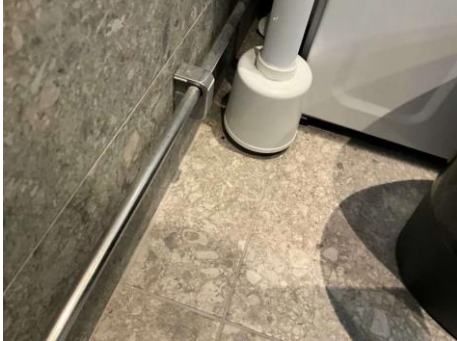
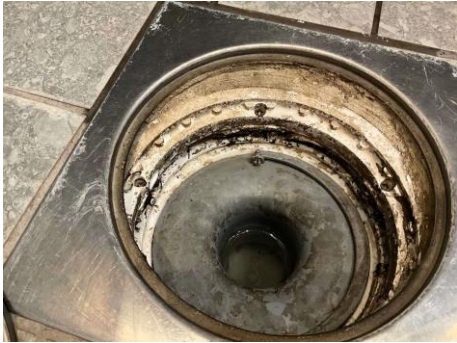
| Dusch/WC Lgh 35 | <p>Tätskikt är dolt bakom kakel och klinker och ej besiktningsbart.</p> <p>Rör genomföringar i våtzon 1, golv. Se riskanalys</p> <p><b>Riskanalys</b><br/>Rör genomföringar i golvtätskikt innebär en ökad risk för att fukt, mögel och eller rötrelaterade skador kan komma att uppstå då det är svårt att täta fullgott runt tappvatten och värmerör.</p> <p>Felaktigt tillskuret tätskikt vid golvbrunn i dusch.</p> <p><b>Riskanalys</b><br/>Felaktigt tillskuren brunnsmanschett kan medföra att manschetten tätar dåligt mellan golvbrunn och golvets tätskikt samt att det även kan medföra kapillärsug i manschetten. Ovanstående kan leda till att fukt, mögel och/eller rötrelaterade skador kan förekomma/uppstå i anslutning till noterade brister.</p> |

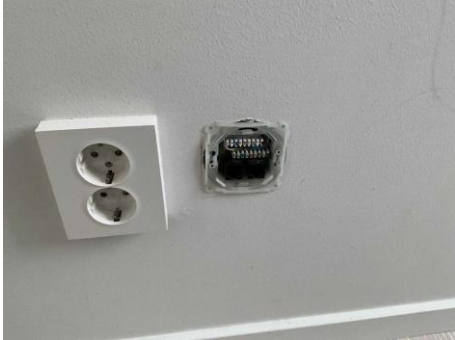
| Sovrum 1 Lgh 35 | <p>Lock till nätverksuttag saknas</p> |

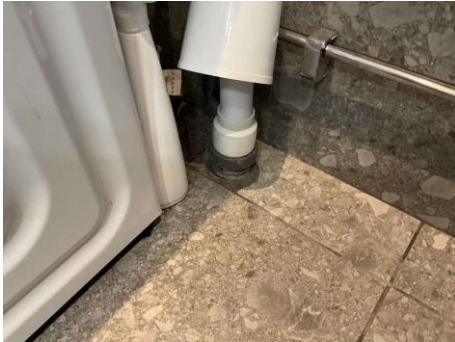
| Dusch/wc Lgh 33 | <p>Tätskikt är dolt bakom kakel och klinker och ej besiktningsbart.</p> <p>Rör genomföringar i våtzone 1, golv. Se riskanalys för Lgh 35</p> |
