# Besiktningsprotokoll

Försäkringsbesiktning för Anticimex Säljarförsäkrat

| Skogstorp 1:87 | |
| Trappvägen 1a | |

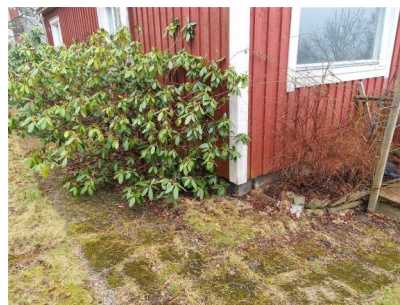
#### Utvändigt / Markförhållanden

Växter finns i anslutning till grundmur.

När det finns rabatter och växter nära grundmuren finns risk att fukt stannar kvar i väggarna. Detta kan i sin tur orsaka invändiga fuktskador. Växternas rötter kan också skada grundmuren och sätta dräneringsledningen ur funktion.

Området närmast huset rekommenderas att vara fritt från växtlighet.

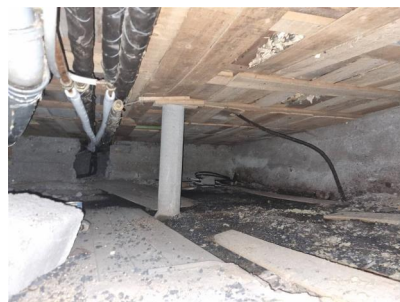
#### Utvändigt / Krypgrund

Vid kontroll av krypgrunden upplevdes mikrobiell lukt.

Trots att fuktmätningen gav fuktvärden under kritisk fuktnivå känns en mikrobiell lukt i grunden. Uteluftsventilerade krypgrunder med bjälklag av organiskt material har ofta fuktskador på grund av naturlig fuktpåverkan. Lukten som känns i krypgrunden kan också spridas till boendemiljön. Fuktkvoten uppmättes till 14 %.

Det finns risk för mikrobiell tillväxt om den relativa fuktigheten (RF) i den omgivande luften är över 75 %. I furuvirke motsvarar det en fuktkvot (FK) på 17 %.

Vi rekommenderar en fördjupad undersökning för att bedöma orsak och omfattning.

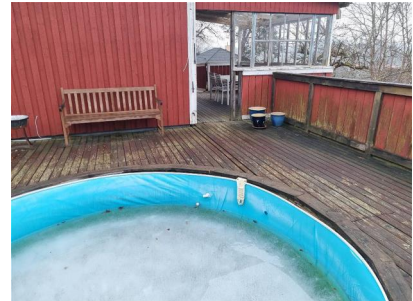
### Utvändigt / Altan

Rötskador finns på altan.

Rötskador i altan och altanräcke är ett tecken på bristande fuktskydd och hög fuktpåverkan.

Vi rekommenderar en fördjupad undersökning för att bedöma orsak och omfattning.

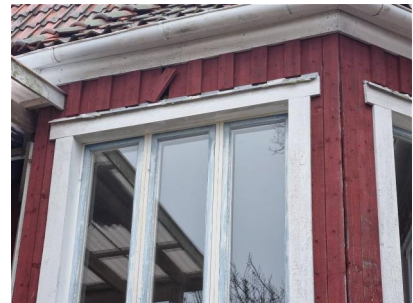
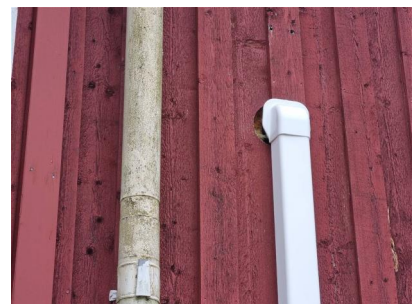
### Utvändigt / Fasad

Fasaden har otätheter.

Otätheterna medför en ökad risk för att fukt tränger in bakom fasaden vilket i sin tur kan orsaka fuktskador.

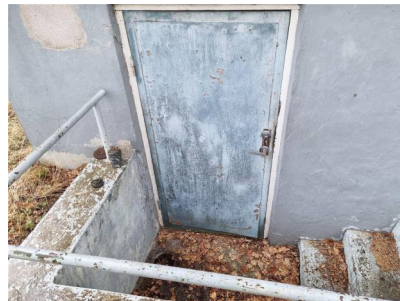
### Utvändigt / Dörrar

Dörr är rötskadad.

De upptäckta skadorna kan bero på olika saker, exempelvis bristfälligt underhåll, målning, skruvar och beslag etc.

Vi rekommenderar en fördjupad undersökning för att bedöma orsak och omfattning.

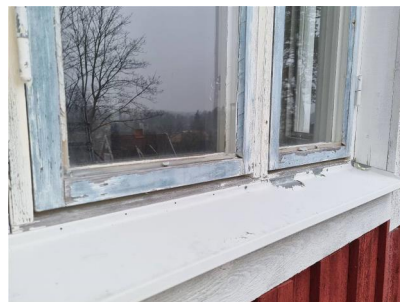
### Utvändigt / Fönster

Kitt/-färgsläpp finns från fönster.

Detta medför ökad risk för fuktskador.

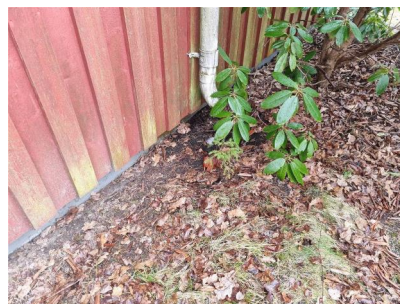
### Utvändigt / Hängrännor / Stuprör

Stuprör avslutas nära husliv.

Stuprör som avslutas intill husliv (ovan mark) kan medföra en ökad fuktbelastning på grundmur/sockel med fuktrelaterade skador som följd.

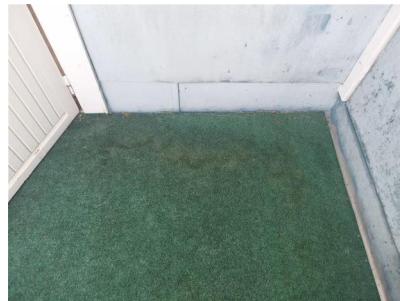
### Utvändigt / Balkong

Taket under terrass kunde inte besiktas då trallen döljer takets yta.

Vi rekommenderas att trätrallen demonteras så att en kompletterande besiktning kan utföras.

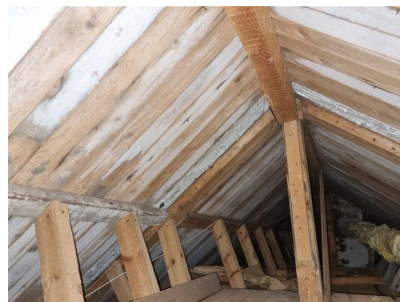
### Utvändigt / Vind

Fuktvärden över kritisk fuktnivå och mikrobiell lukt.

Fuktvärden över kritisk fuktnivå för mikrobiell tillväxt uppmättes och mikrobiell lukt upplevdes i vindsutrymmet. Fuktkvoten uppmättes till 18%.

Det finns risk för mikrobiell tillväxt om den relativa fuktigheten (RF) i den omgivande luften är över 75 %. I furuvirke motsvarar det en fuktkvot (FK) på 17 %.

Vi rekommenderar en fördjupad undersökning för att bedöma orsak och omfattning.

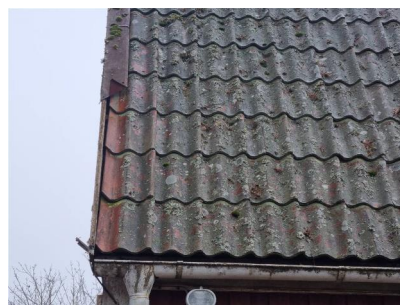
### Utvändigt / Tak

Yttertaket är äldre och skador finns.

Vi rekommenderar kontakt med takentreprenör för omläggning av yttertaket. I samband med takrenoveringen bör angränsande konstruktioner kontrolleras för att upptäcka eventuella följdskador.

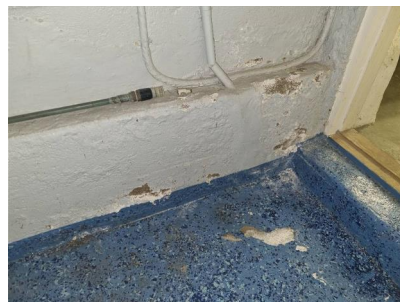
### Källarplan / Förråd

Puts- och färgsläpp finns på källarväggar.

Puts- och färg som släppt från underlaget invändigt på källarytterväggarna är ett tecken på att källarens utvändiga fuktskydd inte längre fungerar tillfredsställande.

För att åtgärda detta måste källarens utvändiga fuktskydd förbättras. Läs Anticimex faktablad om källare för tips och råd.

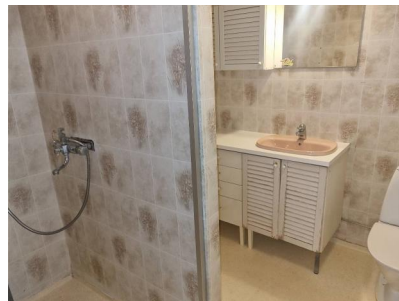
### Entréplan / Dusch/Toalett

Våtutrymmet har äldre yt-/tätskikt.

Utrymmet är äldre och har passerat tiden för sin tekniska livslängd.

Fuktindikering kunde inte genomföras eftersom huset varit obebott under en längre tid.

Renovering av utrymmet rekommenderas. Kontakta en behörig våtrumsentreprenör för en renovering. I samband med renoveringen bör omkringliggande konstruktioner kontrolleras för att upptäcka eventuella följdskador.

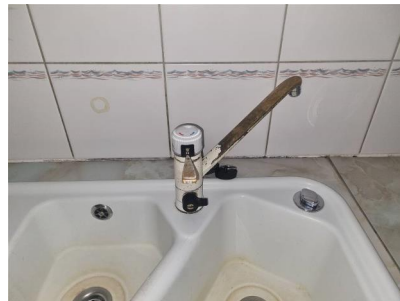
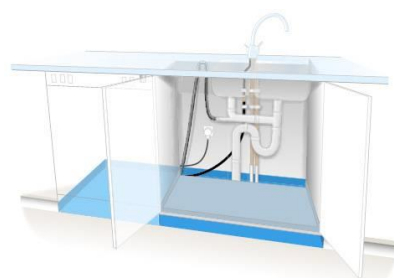
### Entréplan / Kök

Köksblandaren saknar vridstopp.  
(utloppspipen går att vrida ut över bänkskivan).

Fuktskydd saknas i diskbänksskåp samt under vitvaror.

Detta kan leda till att vatten rinner ut till omkringliggande konstruktioner med fuktskador som följd.

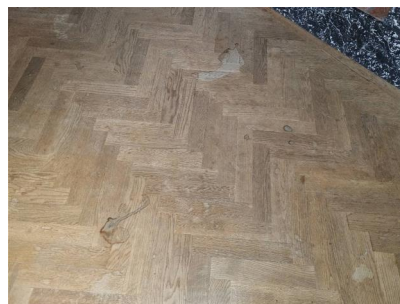
### Hela huset / Allmänt

Golvet har fuktfläckar.

Vi rekommenderar en fördjupad undersökning för att bedöma orsak och omfattning.

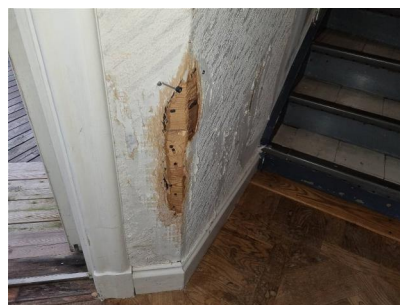
Skador på väggarna noterades..
