ÖVERLÅTELSEBESIKTNING

Strömsund Görvik 3:44
Görvik 635, 833 48 Hammerdal

Fastighetsbeteckning: Strömsund Görvik 3:44
Adress: Görvik 635, 833 48 Hammerdal
Fastighetsägare: Marian Österlund

Namn: Marian Österlund
Uppdragsnummer: BBN-S-2026-1007-J

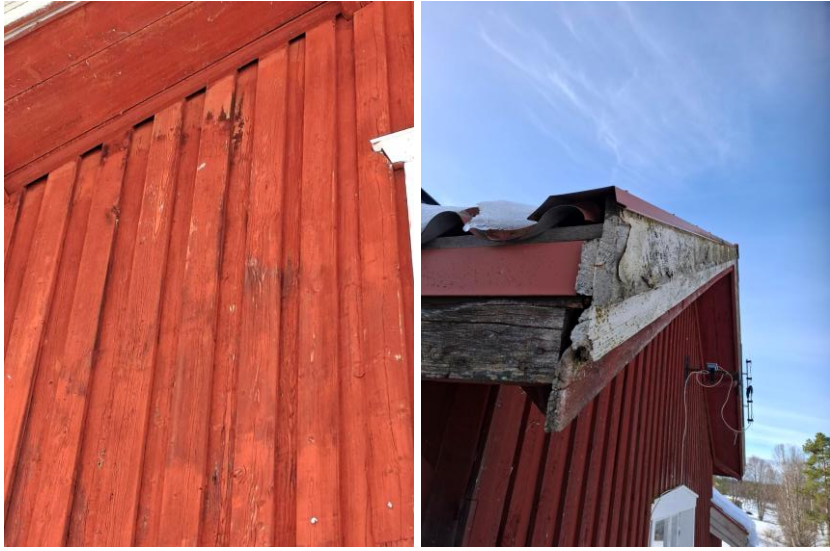
Mark	2	Snötäckt, besiktning ej möjlig vid besiktningstillfället
Grund	1	--
Fasad	2	<p>Torrspäckor och färgflagnad förekommer på vissa delar av fasad, vindskivor och fasaddetaljer.</p> <p>Vindskivor vid rännalar är omålade, har rötskador och mosspåväxt.</p>

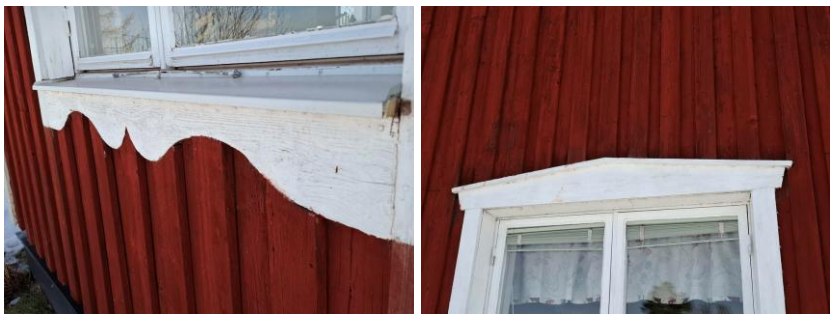
Fönster	2	<p>Torrspäckor och färgflagnad förekommer på vissa fönster.</p> <p>Överbleck saknas på fönster.</p>

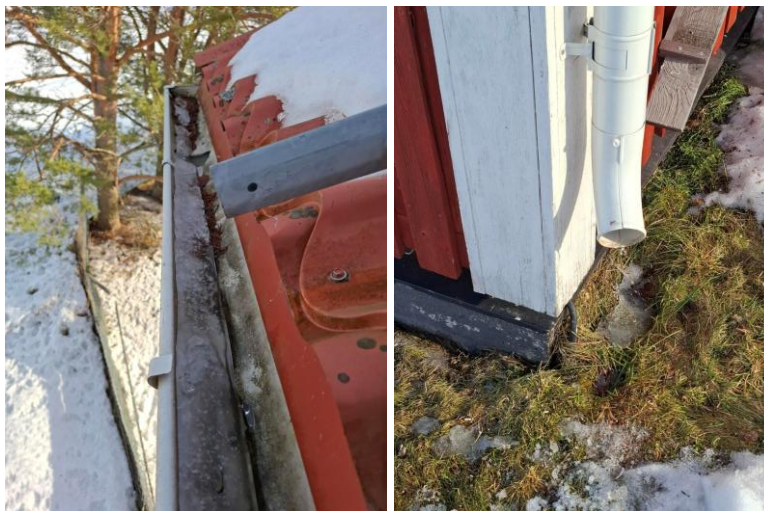
- 2 Stuprör och hängrännor är äldre.
Vatten, is och skräp finns i hängrännor.
Stuprör avslutas vid hus, vatten leds ej bort från grundmur/fasad.

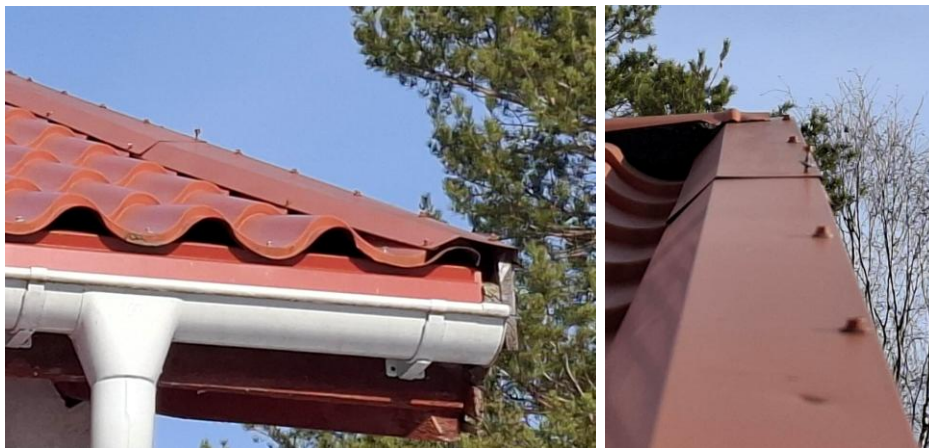
**Yttertak**

- 3 Äldre yttertak med takplåt. Delvis snötäckt vid besiktningsstillfället.
Enstaka skruvar sitter löst.
Papp saknas under takplåt, läkt ligger på äldre spåntak med underliggande plank som underlagstak mot vind.

Takplåt, plåtdetaljer och eventuell underlagspapp/underlagstak har en begränsad livslängd. Husets taktäckning är äldre och brister förekommer, i och med det finns en risk att taket har ett minskat motstånd mot vatteninträngning. Detta kan leda till fuktskador på takkonstruktionen/underliggande konstruktioner vilket kan resultera i mikrobiella skador.

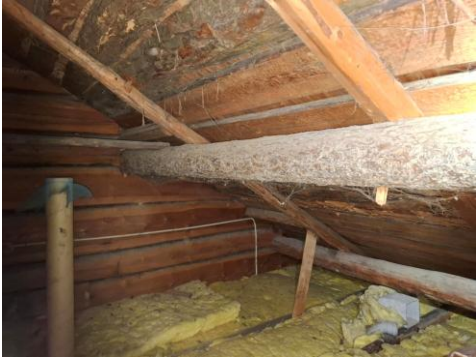
Vind	<p>3 Underlagstaket består av takspån.</p> <p>Fuktkontroll av underlagstak har utförts i utrymmet, se bilaga 4: Fukt och Konstruktionskontroll.</p> <p>RISKANALYS:</p> <p>När underlagstaket består av takspån utan yttre täckning av papp under takbeklädnaden finns risk att regnvatten/snö kan tränga in i otätheter med läckage och fuktrelaterade skador i vindsutrymmet och på underliggande konstruktioner som följd. Underlagstaket av takspån kan även de drabbas av fuktskador. Denna typ av underlagstak ställer högre krav på underhåll av yttertaket.</p>

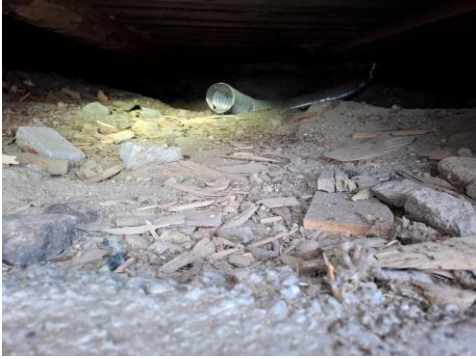
Krypgrund, Torpargrund	<p>3 Krypgrunden har endast besiktats närmast ingångsluckan då utrymmet mellan mark och blindbotten är lågt.</p> <p>Organiskt material förekommer på mark.</p> <p>Mikrobiell påväxt förekommer i mindre omfattning på blindbotten.</p> <p>Fuktskydd mot mark saknas.</p> <p>Fuktkontroll av blindbotten/trossbotten har utförts i utrymmet, se bilaga 4: Fukt och Konstruktionskontroll.</p> <p>RISKANALYS:</p> <p>Uteluftsventilerade krypgrunder/torpargrunder är en känd riskkonstruktion. Golvbjälklaget ovan den uteluftsventilerade grunden riskerar på grund av naturlig fuktpåverkan att drabbas av fuktskador och mikrobiella skador. Detta kan även leda till att mikrobiell lukt sprids till boendemiljön. Innehåller konstruktionen träskyddsbehandlat virke finns även risk att avvikande, obehaglig lukt sprids till boendemiljön.</p>

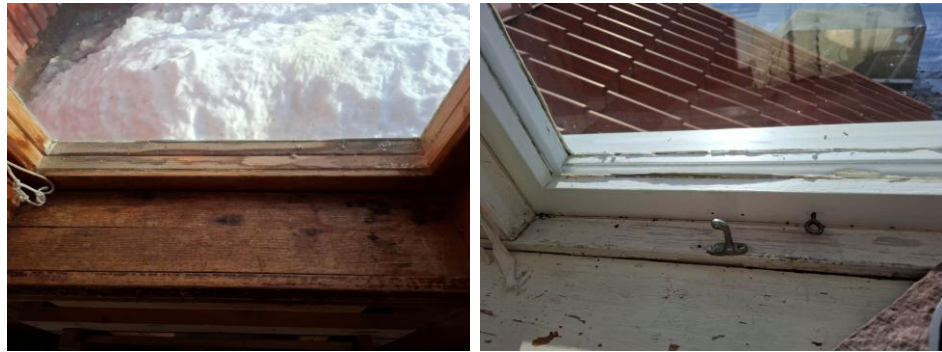
Självdagsventilation

Husets ventilation består av självdag och våtrumsfläkt i dusch.

Tilluftsventiler saknas i sov/allrum.

Kondensfläckar och färgflagnad förekommer på smyg, karmar och mellan fönster.

Boverket rekommenderar att all luft i en bostad ska bytas ut på två timmar, vilket man sannolikt inte uppnår i ett hus som har självdag och en modern värmekälla.

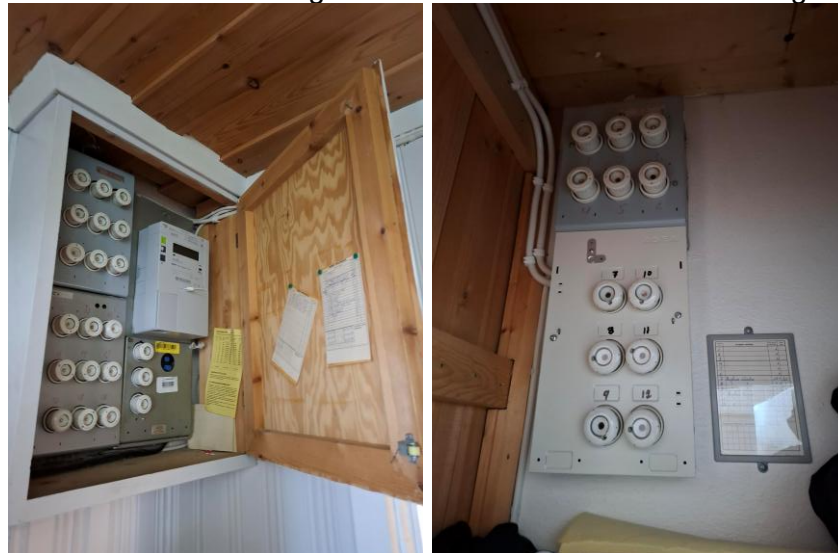
Elinstallationer är av varierad ålder från 1970-tal och senare.

2st. el-centraler med porcelinssäkringar finns (en per plan), jordfelsbrytare saknas. Både jordade och ojordade eluttag förekommer. Gruppscheman finns.

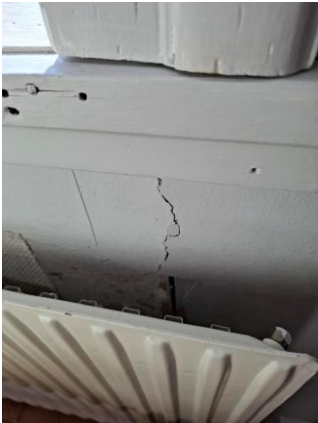
Allmänt	--	
Trapp	1	--
Sovrum 1	2	Spricka på vägg finns under fönster.

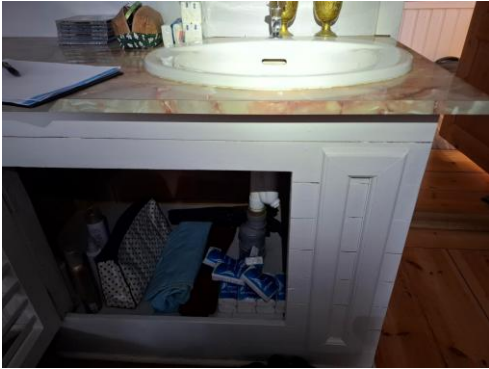
Sovrum 2	1	-- Handfat finns i rum. Fuktindikering utförd utan anmärkning.

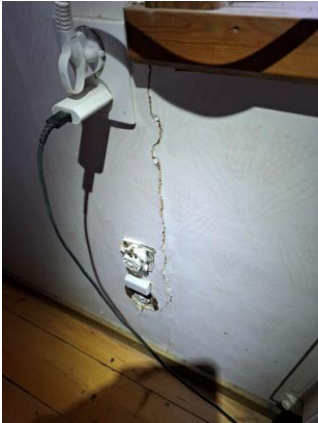
Sovrum 3	2	Spricka på vägg finns under fönster.

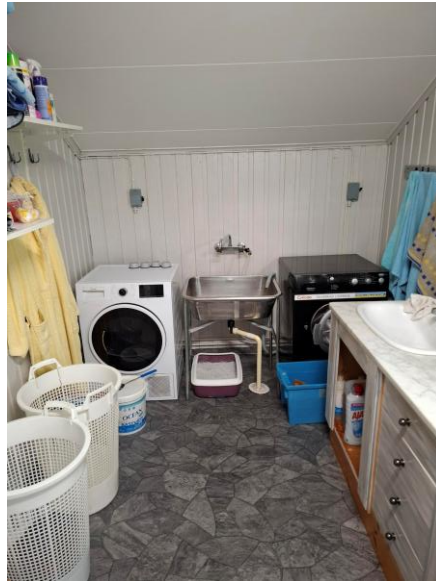
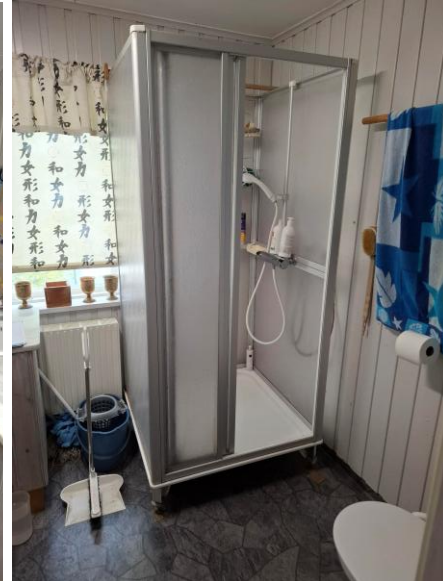
Sovrum 4	1	--
Dusch/wc/ tvättstuga	3	<p>Äldre våtrum.</p> <p>Tätskikt finns ej bakom väggpanel.</p> <p>Golvbrunn under duschkabin ej åtkomlig för besiktning på grund av duschkabin.</p> <p>Fuktindikering utförd utan anmärkning.</p> <p>RISKANALYS:</p> <p>Äldre våtrum, förväntad teknisk livslängd passerad.</p> <p>Då funktionen, som innebär att ytskiktet/tätskiktet skall vara vattentätt kan vara nedsatt på grund av ålder finns risk att vatten kan tränga igenom ytskiktet/tätskiktet med fuktrelaterade skador/vattenskadorna i omkringliggande konstruktioner som följd.</p>
Klädkammare	1	--

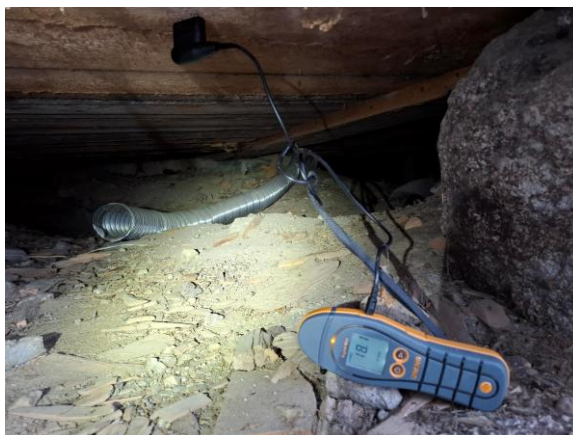
Fuktmätning: Fuktkvoten uppmättes till 18,1 % i blindbotten.

Risk för mikrobiell tillväxt föreligger, om den relativa fuktigheten i träporer och omgivande luften är över ca 75%, vilket i furuvirke motsvarar en fuktkvot på 17%.

Kommentar: Fuktkvoten ligger för dagen/årstiden över gränsvärde för att mikrobiell tillväxt kan ske.

Sammanfattning: Utred möjligheter att göra krypgrundens miljö torrare. Anlägg fuktskydd mot mark om möjligt. Rensa bort organiskt material på mark.

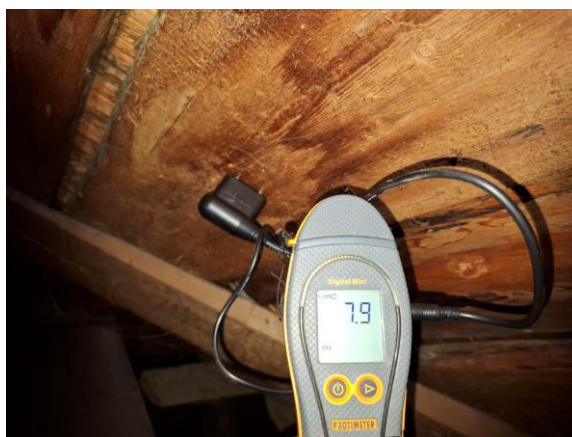
Fuktmätning: Fuktkvoten uppmättes till 7,9%

Risk för mikrobiell tillväxt föreligger, om den relativa fuktigheten i träporer och omgivande luften är över ca 75%, vilket i furuvirke motsvarar en fuktkvot på 17%.

Kommentar: Fuktkvoten ligger för dagen/årstiden under gränsvärde för att mikrobiell tillväxt kan ske.

Sammanfattning: Vid framtida takbyte ersätt äldre spåntak samt underlagstak med råspont och papp och läkt under plåt.
