Uppdragsnummer 70236
2026-026

ÖVERLÅTELSEBESIKTNING

DYVIK 52:2

Solfältsvägen 15, 184 91 Åkersberga

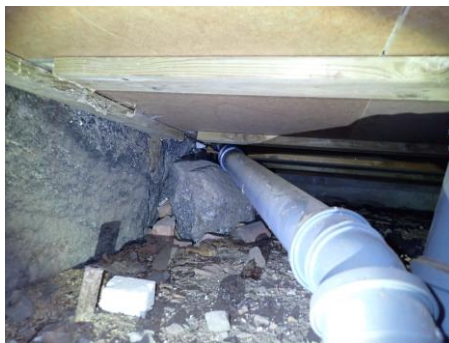
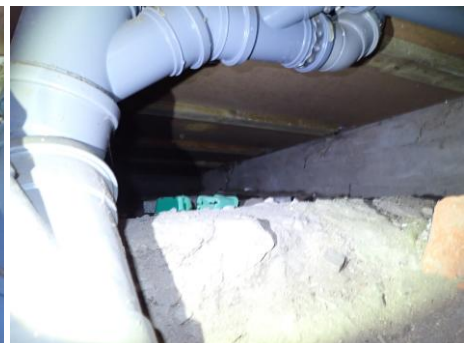
Mark:	-----
Grundmur/Hussockel:	-----
Torpargrund:	<p>Inspektionsslucka saknades och utrymmet är inte åtkomligt för besiktning, kompletterande besiktning erfordras om lucka anordnas.</p> <p>Torpargrund är en känd riskkonstruktion. Äldre eventuell dränering runt husgrunden. Med anledning av ovanstående noterade brister, svaga punkter se riskanalys.</p> <p>Riskanalys Torpargrunder betraktas idag som kända riskkonstruktioner och är en känslig konstruktion ur fuktsynpunkt sett bland annat beroende på årstidsvariationer i temperatur och fuktbelastning från mark. Under de perioder då lufttemperaturen utomhus är högre än i grundutrymmet, kommer varm fuktig luft in i ett kallare utrymme och höjer den relativa luftfuktigheten i utrymmet. Torpargrunden är även mer utsatt vid syllar då syllpapp oftast saknas samt att dagvatten kan leta sig in på syllan via grundmuren. Risk för skador föreligger och skador kan uppstå såsom fukt, mögel och rötelaterade skador som möjlig följd. Torpargrunder är även mer utsatta för sättningar då stenfoten inte ligger förankrad på frostfritt djup.</p>

Krypgrund:	<p>Inspektionsslucka saknades till en av krypgrunderna och utrymmet är inte åtkomligt för besiktning, kompletterande besiktning erfordras om lucka anordnas (gäller under vardagsrum/entré).</p> <p>Krypgrund är en känd riskkonstruktion. Äldre eventuell dränering runt husgrunden. Tryckt virke förekommer i konstruktionen. Markplast saknas. Med anledning av ovanstående noterade brister, svaga punkter se riskanalys.</p> <p>Riskanalys Krypgrunder betraktas idag som kända riskkonstruktioner och är en känslig konstruktion ur fuktsynpunkt sett bland annat beroende på årstidsvariationer i temperatur och fuktbelastning från mark. Under de perioder då lufttemperaturen utomhus är högre än i kryputrymmet, kommer varm fuktig luft in i ett kallare utrymme och höjer den relativa luftfuktigheten i krypgrundsutrymmet. Risk för skador föreligger och skador kan uppstå såsom fukt, mögel och rötelaterade skador som möjlig följd. Eventuellt inbyggt/nyttjande av tryckimpregnerat virke i konstruktionen kan leda till kraftig avvikande lukt.</p>

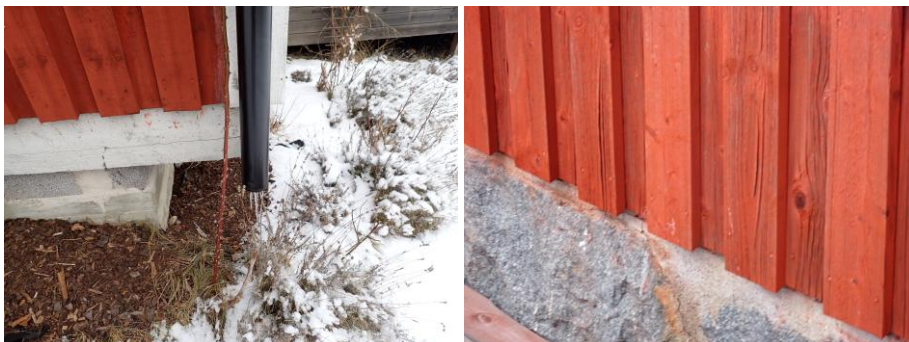
Utkastare saknas på ett stuprör.
 Dagvatten från stuprör leds bort dåligt från husgrunden.
 Fasaden är bitvis torrsprucken, missfärgad och urblekt.

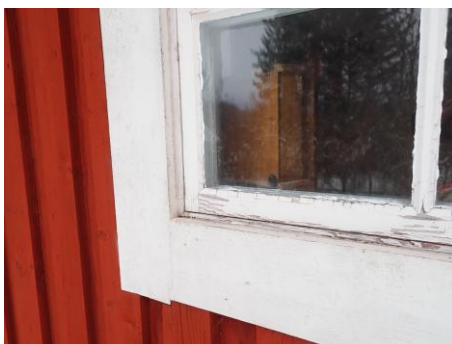
Äldre fönster i tvättstugan med färg och kittskador.

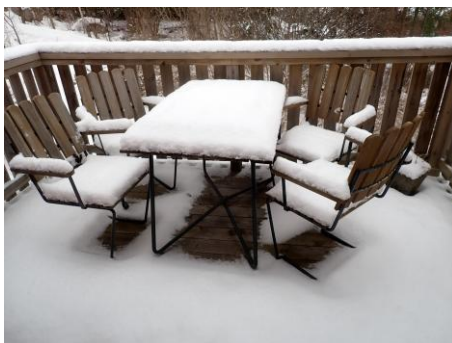
Tätskiktet på balkongbjälklaget är inte åtkomligt för besiktning då det blockerades av trall och snö. Kompletterande besiktning erfordras om bjälklaget friläggs.

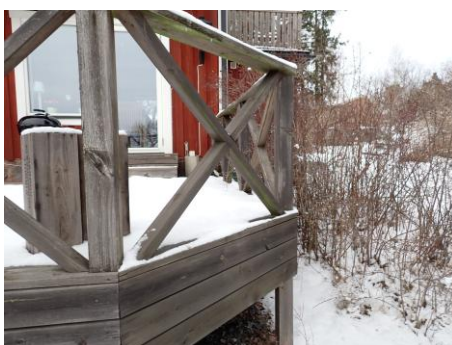
Räcke runt altanen uppfyller inte gällande säkerhetskrav.

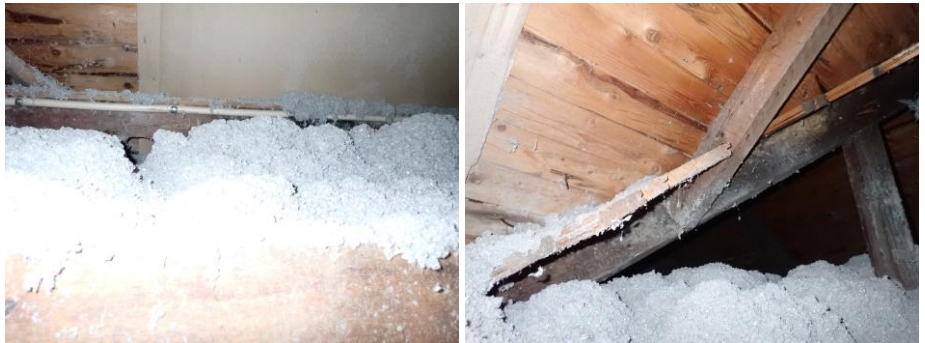
Lokalt förekommer mindre missfärgningar (mikrobiell påväxt) på takpanelen. Delar av konstruktionen består av ett parallelltak vilket är en känd riskkonstruktion.

Parallelltak är en riskkonstruktion, om ventilationen mellan innertaket och yttertaket är felaktig och/eller bristfällig samt om ångspärrar är punkterade finns risk för att den varma luften som stiger upp ifrån inomhusmiljön inte kan ventileras bort, luften kondenserar då och kan ge upphov till fukt, mögel och/eller rötrelaterade skador på ej besiktningsbara ytor.
