# Besiktningssprotokoll

Försäkringsbesiktning för Anticimex Säljarsförsäkrat

Fastighetsbeteckning: Nötkärnan 30	
Fastighetsadress: Knut Hellbergsgatan 22a	
Postnummer: 633 44	Ort: Eskilstuna

Besiktningdatum: 2026-03-30	Protokollnummer: 69630622
Temperatur: 7 °C	Väderlek: Mulet
Tekniker: Marcus Eriksson-Boije	
E-post: marcus.eriksson-boije@anticimex.se	
Kontor: Eskilstuna	
Närvarande: Fastighetsägarna

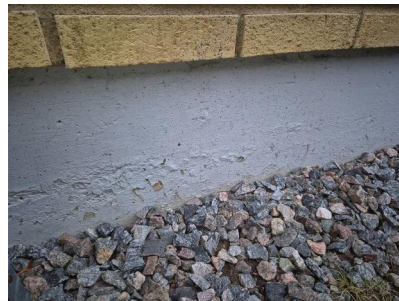
### Utvändigt / Sockel

Färgsläpp finns på sockel.

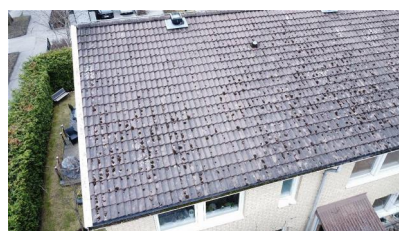
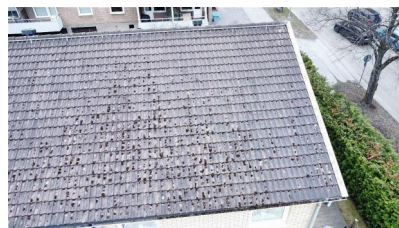
### Utvändigt / Tak

Yttertaket är äldre.

Takpannor, plåtdetaljer har enligt vår bedömning en begränsad livslängd. Eftersom husets taktäckning är äldre har det ett minskat motstånd mot vatteninträngning. Detta i sin tur kan leda till fuktskador på träläkt och vidare ner i underliggande konstruktioner.

På grund av hög höjd är taket besiktat via drönare.

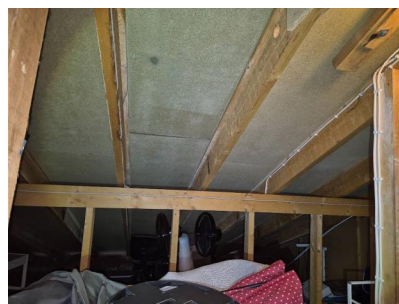
### Utvändigt / Vind

Vid kontroll av vinden uppmättes fuktvärden under kritisk fuktnivå för mikrobiell tillväxt och en normal lukt upplevdes.

Fuktkvoten i takbjälkar uppmättes vid besiktningstillfället till 9 % (Gränsvärde 17%).

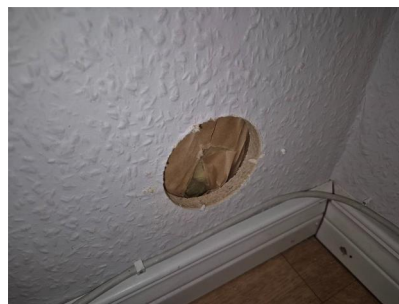
### Entréplan / Vardagsrum

Vid kontroll av väggsyllar uppmättes fuktvärden under kritisk nivå för mikrobiell tillväxt och normal lukt upplevdes.

Den relativa fuktigheten uppmättes till 40% i ytterväggen. Det finns risk för mikrobiell tillväxt om den relativa fuktigheten (RF) i den omgivande luften är över 75 %. I furuvirke motsvarar det en fuktkvot (FK) på 17 %.

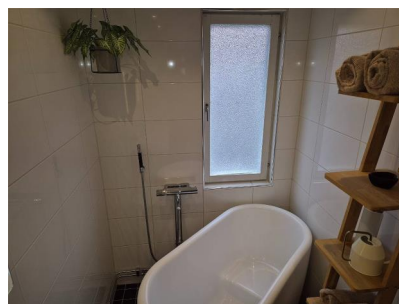
### Övre plan / Badrum

Fönster är olämpligt placerat.

Fönstrets placering i våtutrymmet utgör en risk för fuktskador i fönster- och väggkonstruktionen.

För att minska risken för fuktskador på fönster och väggkonstruktion rekommenderas att man skyddar fönstret mot vattenbegjutning.
