# Besiktningssprotokoll

Försäkringsbesiktning för Anticimex Säljarsförsäkrat

Fastighetsbeteckning: Benareby 1:129	
Fastighetsadress: Benarebyvägen 181	
Postnummer: 43539	Ort: Mölnlycke

Besiktningdatum: 2026-04-10	Protokollnummer: 69637987
Temperatur: 2 °C	Väderlek: Sol
Tekniker: Magnus Uhlegård	
E-post: magnus.uhlegard@Anticimex.se	
Kontor: Göteborg	
Närvarande: Fastighetsägare

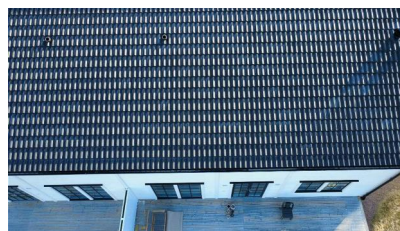
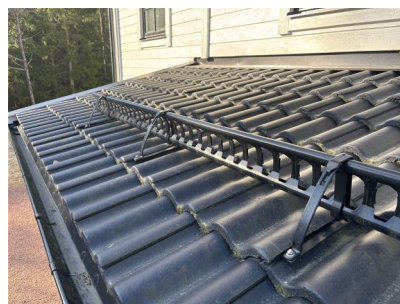
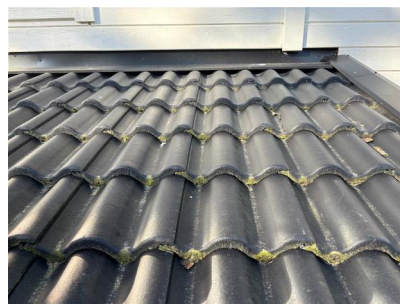
### Utvändigt / Tak

Inget att notera.

Taken besiktigade via stege lutad mot hängränna samt med hjälp av drönare.

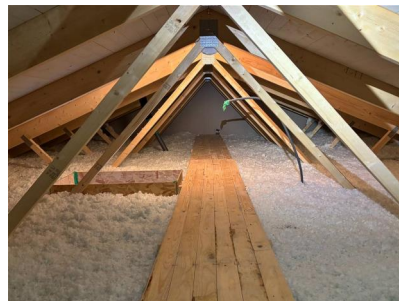
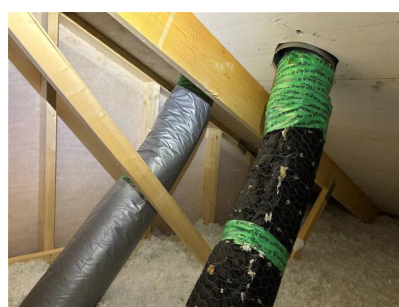
### Utvändigt / Vind

Inget att notera.

Vinden besiktigad från landgång.

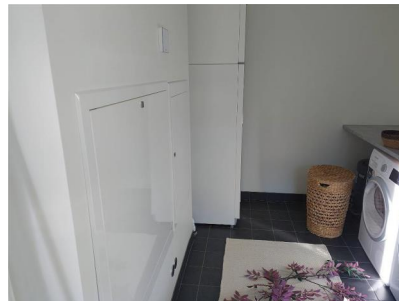
### Entréplan / Tvättstuga

- ✓ Funktionskontroll av jordade eluttag.  
Vid stickprovskontroll av jordade eluttag noterades inga avvikelser.

Inget övrigt att notera.

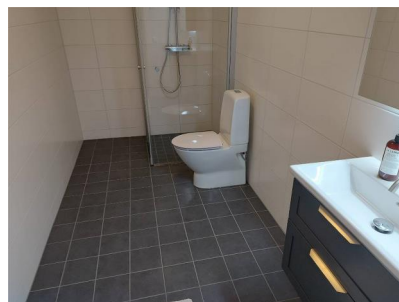
### Entréplan / Dusch/Toalett

- ✓ Funktionskontroll av jordade eluttag.  
Vid stickprovskontroll av jordade eluttag noterades inga avvikelser.

Inget övrigt att notera.

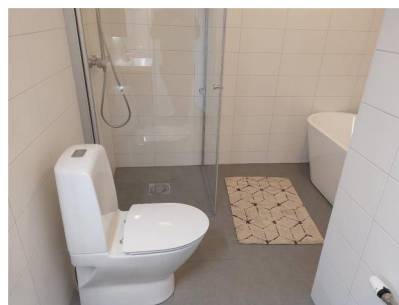
### Övre plan / Dusch/Bad/Toalett

Funktionskontroll av jordade eluttag.

Vid stickprovskontroll av jordade eluttag noterades inga avvikelser.
