Besiktningssprotokoll

Försäkringsbesiktning för Anticimex Säljarsförsäkrat

Fastighetsbeteckning: Benareby 1:119	
Fastighetsadress: Benarebyvägen 179	
Postnummer: 435 39	Ort: Mölnlycke

Besiktningdatum: 2026-04-10	Protokollnummer: 69641010
Temperatur: 2 °C	Väderlek: Sol
Tekniker: Magnus Uhlegård	
E-post: magnus.uhlegard@Anticimex.se	
Kontor: Göteborg	
Närvarande: Fastighetsägaren

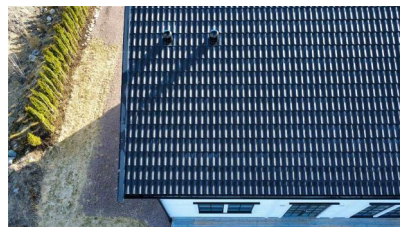
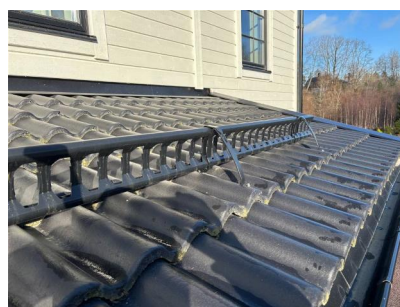
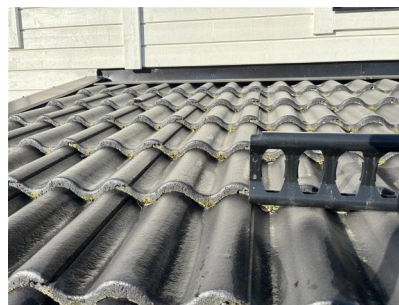
Utvändigt / Tak

Inget att notera.

Taken besiktigade från steg lutad mot hängränna samt med hjälp av drönare.

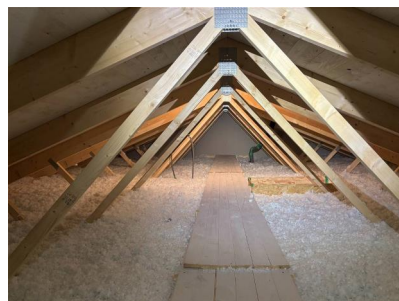
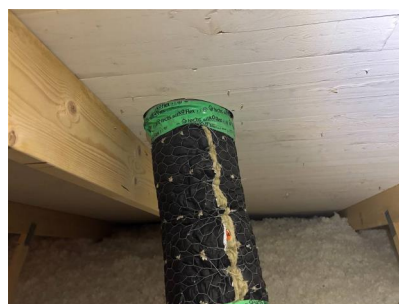
Utvändigt / Vind

Inget att notera.

Vinden besiktigad från landgång.

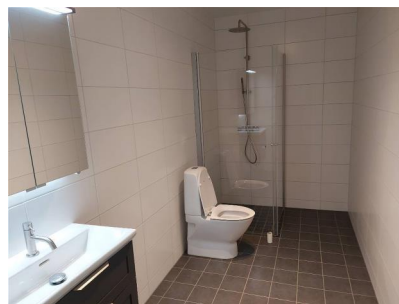
Entréplan / Dusch/Toalett

Funktionskontroll av jordade eluttag.
Vid stickprovskontroll av jordade eluttag noterades inga avvikelser.

Inget övrigt att notera.

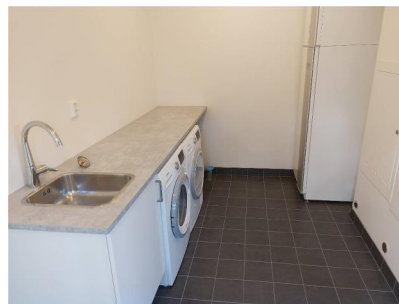
Entréplan / Tvättstuga

- ✓ Funktionskontroll av jordade eluttag.
Vid stickprovskontroll av jordade eluttag noterades inga avvikelser.

Inget övrigt att notera.

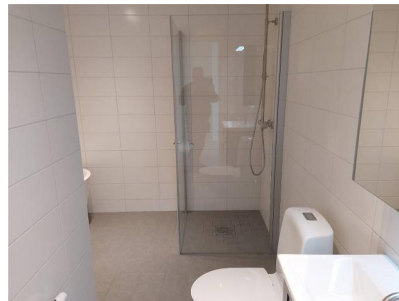
Övre plan / Dusch/Bad/Toalett

Funktionskontroll av jordade eluttag.
Vid stickprovskontroll av jordade eluttag noterades inga avvikelser.

Inget övrigt att notera.
