# Besiktningssprotokoll

Försäkringsbesiktning för Anticimex Säljarsförsäkrat

Fastighetsbeteckning: Kjulaås 8:10	
Fastighetsadress: Hytterstavägen 14	
Postnummer: 635 06	Ort: Eskilstuna

Besiktningdatum: 2026-04-20	Protokollnummer: 69651846
Temperatur: 10 °C	Väderlek: Sol
Tekniker: Carl Segelborg	
E-post: Carl.segelborg@anticimex.se	
Kontor: Eskilstuna	
Närvarande: Säljare medverkade på besiktningen	
Besiktningstekniker: Carl Segelborg Anticimex Sörmland

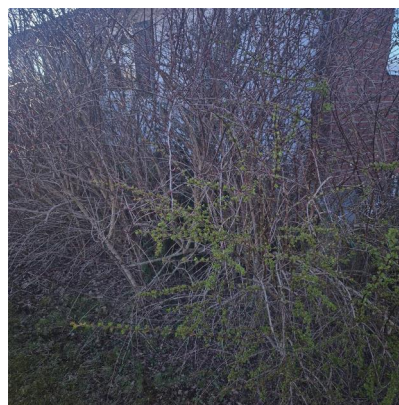
Växter finns i anslutning till byggnaden.

När det finns rabatter och växter nära byggnaden finns risk att fukt stannar kvar i väggarna. Detta kan i sin tur orsaka invändiga fuktskador. Växternas rötter kan också skada grundmuren och sätta dräneringsledningen ur funktion.

Förekommer mindre färgsläpp på sockeln.

Området närmast huset rekommenderas att vara fritt från växtlighet.

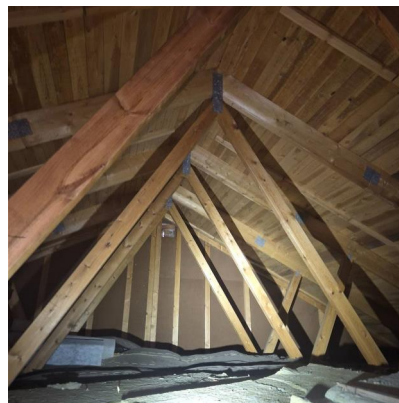
Vid kontroll av vinden uppmättes fuktvärden under kritisk fuktnivå för mikrobiell tillväxt och en normal lukt upplevdes.

Det finns risk för mikrobiell tillväxt om den relativa fuktigheten (RF) i den omgivande luften är över 75 %. I furuvirke motsvarar det en fuktkvot (FK) på 17 %.

Fuktkvoten i underlagstak/takbjälkar uppmättes till 12 %.

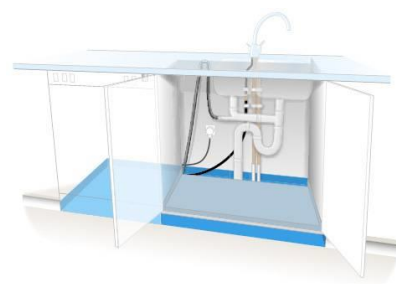
Fuktskydd saknas i diskbänksskåp.

Utan fuktskydd är det svårt att upptäcka läckage från rörledningar. Vatten kan då tränga in i omkringliggande konstruktioner och orsaka fuktskador.

För att upptäcka eventuella läckage, installera ett fuktskydd.

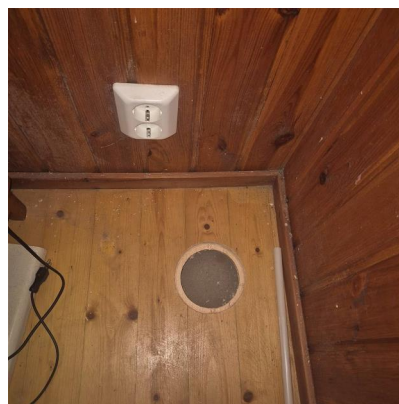
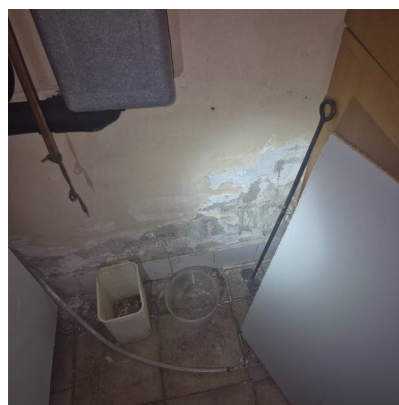
Vid kontroll av konstruktionen uppmättes fuktvärden över kritisk nivå för mikrobiell tillväxt och mikrobiell lukt upplevdes. Det förekommer även puts- och färgsläpp.

Grundläggningen består av en betongplatta på mark utan underliggande isolering samt ett uppreglat och isolerat golv direkt mot betongen. Denna konstruktion är en känd riskkonstruktion där fukt kan vandra upp och orsaka skador i organiskt material.

Det finns risk för mikrobiell tillväxt om den relativa fuktigheten (RF) i den omgivande luften är över 75 %. I furuvirke motsvarar det en fuktkvot (FK) på 17 %.

Fuktkvoten uppmättes till 12 %.

Kontroll av konstruktion gjordes i gillestugan.

För att åtgärda problemet rekommenderas att det uppreglade golvet rivs upp och ersätts med en fuktsäker lösning, exempelvis ett oorganiskt eller ventilerat golvsystem. Samtidigt bör orsaken till fuktbelastningen hanteras och skadade material bytas ut. Sockel med puts- och färgsläpp bör ses över och åtgärdas för att förhindra fortsatt nedbrytning.

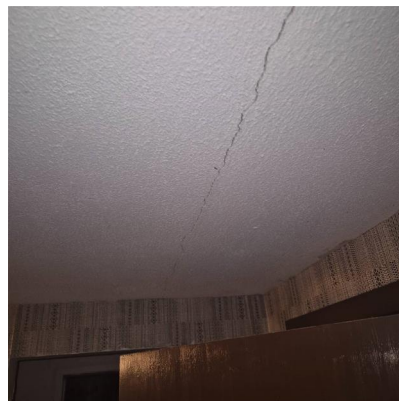
Mindre spricka i tak.

Bedöms som äldre och ingen pågående skada.

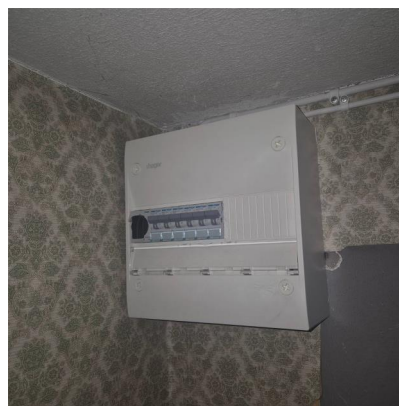
Gruppförteckning över elcentralen saknas.

"Gruppförteckning" är en lista som ska vara placerad vid elcentralen. Den visar vilka säkringar som är anslutna till vilka armaturer, vägguttag och apparater. Den är också till för att underlätta vid felsökning och elarbeten.

Kontakta en elektriker för att upprätta en gruppförteckning som placeras i närheten av elcentralen.

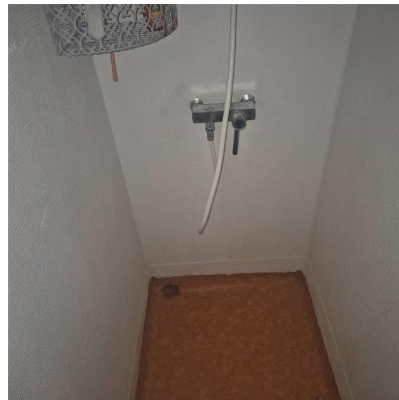
Utrymmet är i behov av renovering.

Utrymmet är äldre och har passerat tiden för sin tekniska livslängd.

-----  
Fuktindikering i utrymmet gav inga förhöjda fuktindikationer.

Kontakta en behörig våtrumsentreprenör för en renovering. I samband med renoveringen bör omkringliggande konstruktioner kontrolleras för att upptäcka eventuella följskador.

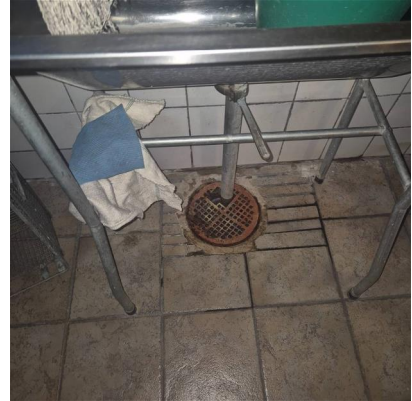
Gjutjärnsbrunnen är rostangripen.

Denna rekommenderas att bytas ut vid en framtida renovering av utrymmet.

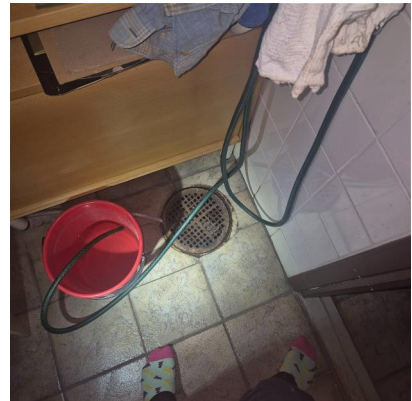
Gjutjärnsbrunnen är rostangripen.

Denna rekommenderas att bytas ut vid en framtida renovering av utrymmet.

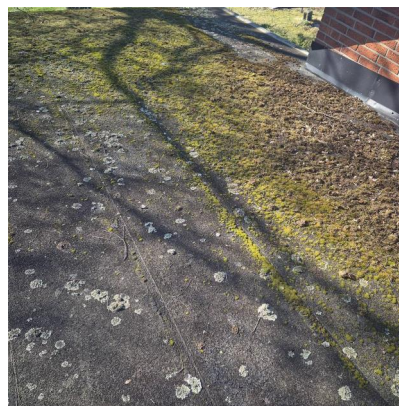
Takpappen är äldre.

Tätskiktet på ett platt/låglutande tak har enligt vår bedömning en begränsad livslängd. Eftersom takpappen är äldre har det ett minskat motstånd mot vattengenomträngning. Detta i sin tur kan leda till att takkonstruktionen drabbas av fuktskador.

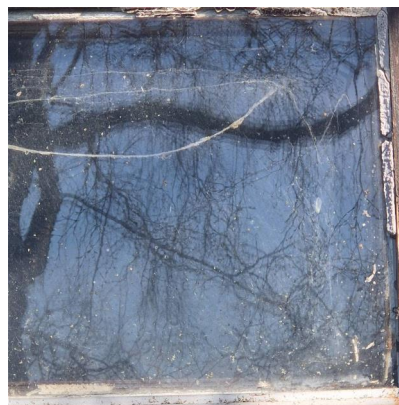
Fönster har färgsläpp och torrspäckor.

Fönsterbågar och fönsterkarmar där målningsbehov finns riskerar att få fukt- och rötskador på grund av sämre vattenavvisande förmåga.

För att öka livslängden på fönster rekommenderas målning och underhåll.

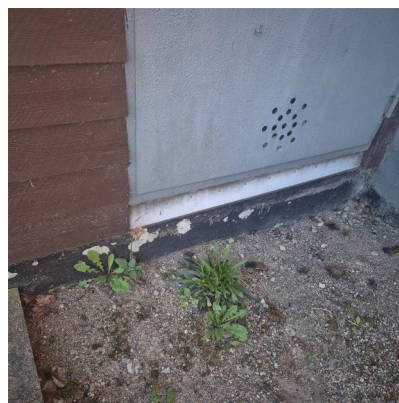
Sprickor finns i sockel.

Dessa bedöms inte ha lett till bakomliggande skador.
