# Besiktningssprotokoll

Försäkringsbesiktning för Anticimex Säljarsförsäkrat

Fastighetsbeteckning: Grytan 6	
Fastighetsadress: Tapetservägen 33	
Postnummer: 632 23	Ort: Eskilstuna

Besiktningdatum: 2026-04-21	Protokollnummer: 69659618
Temperatur: 12 °C	Väderlek: Sol
Tekniker: Carl Segelborg	
E-post: Carl.segelborg@anticimex.se	
Kontor: Eskilstuna	
Närvarande: Säljare medverkade på besiktningen.	
Besiktningstekniker: Carl Segelborg Anticimex Sörmland.

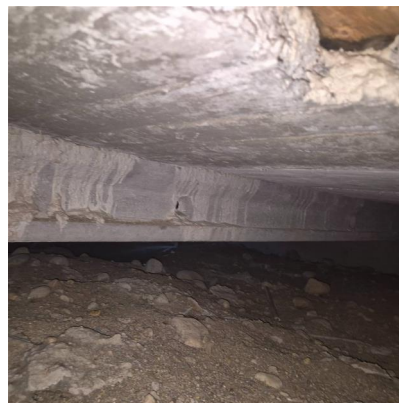
#### Utvändigt / Kryppgrund -betongbjälklag

Inget att notera. Se invändigt angående golvkonstruktion i bostaden.

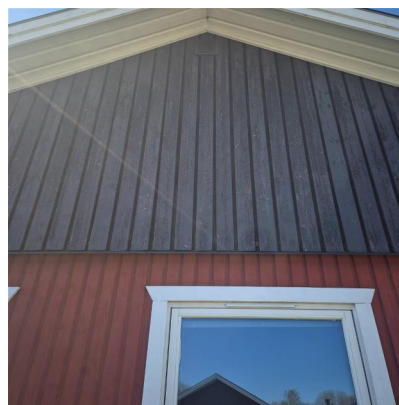
### Utvändigt / Fasad

Fasadpanelen är i behov av målning/underhåll.

Fasadbeklädnad och träkonstruktioner där målningsbehov finns riskerar att få fukt- och rötskador på grund av sämre vattenavvisande förmåga. För att öka livslängden på fasadbeklädnaden rekommenderas målning och underhåll.

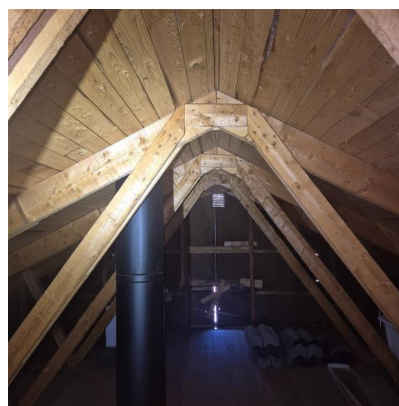
### Utvändigt / Vind

Vid kontroll av vinden uppmättes fuktvärden under kritisk fuktnivå för mikrobiell tillväxt och en normal lukt upplevdes.

Det finns risk för mikrobiell tillväxt om den relativa fuktigheten (RF) i den omgivande luften är över 75 %. I furuvirke motsvarar det en fuktkvot (FK) på 17 %.

Fuktkvoten i underlagstak/takbjälkar uppmättes till 12 %.

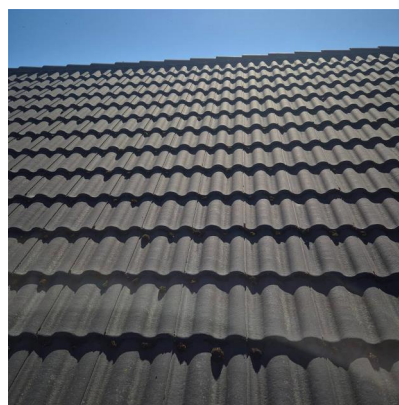
### Utvändigt / Tak

Inget att notera.

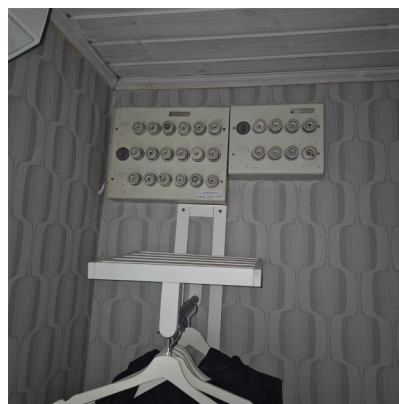
### Entréplan / Entréhall

Jordfelsbrytare finns ej.

Det finns inget krav att hus byggda före år 2000 ska ha jordfelsbrytare. Jordfelsbrytaren minskar dock risken för personskador och brand orsakade av elanläggningen.

Kontakta en elektriker för kontroll och åtgärd.

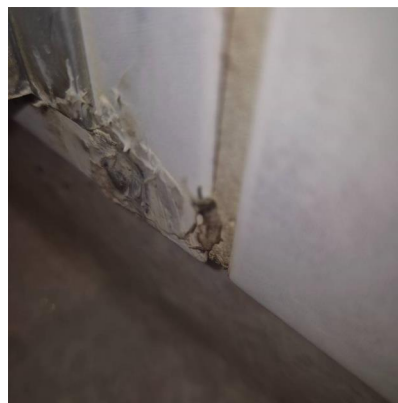
### Entréplan / Badrum/Wc

Hål har förekommit i vägg och har tätats.

Vid besiktningstillfället noterades inga förhöjda fuktvärden, men det finns en generell risk att tidigare otätheter kan ha medfört viss fuktpåverkan i konstruktionen.

-----  
Normala fuktvärden indikerades mot klinker/kakel.

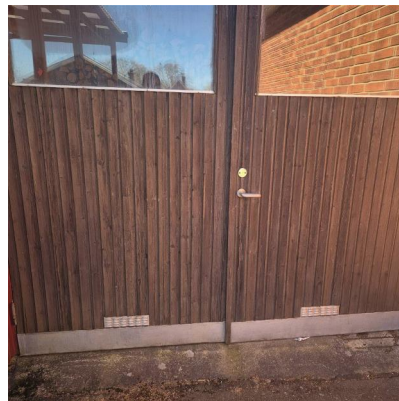
#### Utvändigt / Garageport

Dörr är i behov av målning/underhåll.

Dörrar där målningsbehov finns riskerar att få fukt- och rötskador på grund av sämre vattenavvisande förmåga.

För att öka livslängden på dörr rekommenderas målning och underhåll.

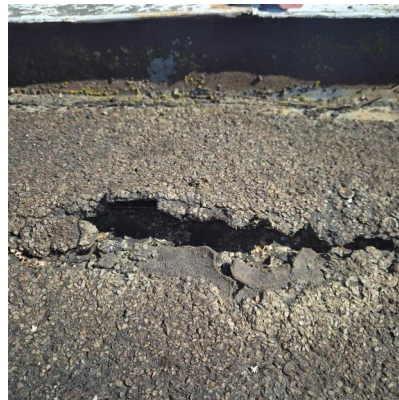
### Utvändigt / Tak

De främsta riskerna bedöms vara kopplade till garagets äldre papptak samt brister i tvättstugans tätskiktsutförande, vilka bör åtgärdas för att minska risken för framtida fuktskador.

Takpapp är av äldre utförande och otätheter har noterats, vilket medför en ökad risk för vatteninträngning och därmed fuktskador i underliggande konstruktioner.

Det rekommenderas att kontakta takläggare för vidare bedömning och eventuella åtgärder.

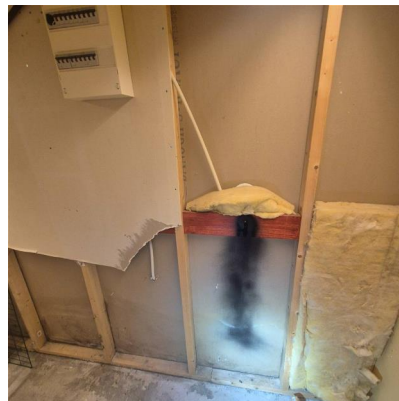
### Garage invändigt / Garage

Vägg ej färdigställd.

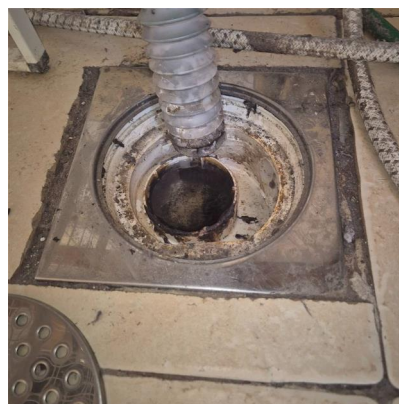
### Garage invändigt / Tvättstuga

- Klämring finns inte i golvbrunn.
- Golvet i utrymmet är inte fuktsäkrat mot väggar och tröskel.

Avsaknad av klämring i golvbrunn medför att vatten kan tränga ner i omkringliggande konstruktioner med fuktskador som följd. Detta kan i sin tur leda till mikrobiella skador (angrepp av mikroorganismer).

Normala fuktvärden indikerades mot klinker/kakel.
