ÖVERLÅTELSEBESIKTNING Säljklar Total med fuktmätning

TÄBY ENEN 1

Brobyvägen 12
187 35 TÄBY

2026-04-23

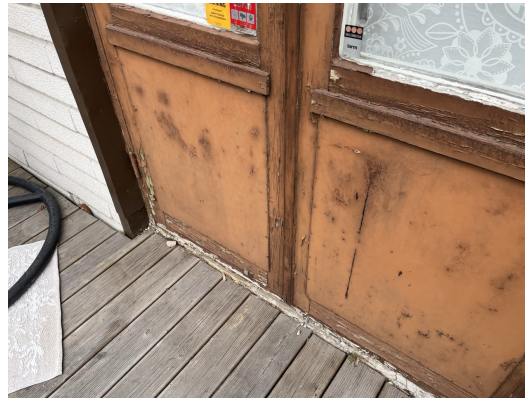
Fönster/dörrar

Är generellt i sämre skick, urblekta med färg och kittsläpp.

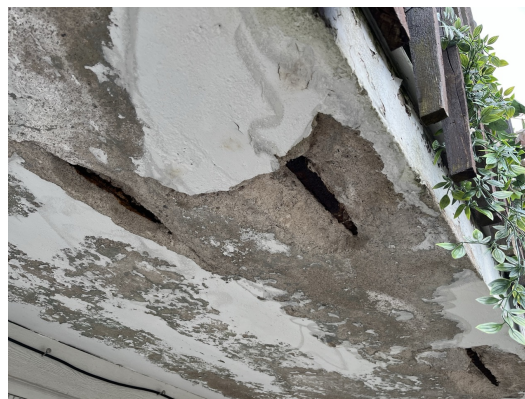
Övrigt

På balkongens undersida har betong delvis släppt med synliga rostiga armeringsjärn.
