Anticimex Överlåtelsebesiktning av småhus - nivå 1

Fastighetsbeteckning: Linden 10	
Fastighetsägare: Sonja Lena Anita Aronsson	
Fastighetsadress: Hagagatan 19	
Postnummer: 364 31	Ort: Åseda

Besiktningdatum: 2026-04-24	Protokollnummer: 69651731
Temperatur: 15 °C	Väderlek: Sol
Tekniker: Daniel Persson	
E-post: daniel.persson@anticimex.se	
Kontor: Växjö	
Närvarande: Nuvarande fastighetsägare Daniel Persson, Anticimex

Överlåtelsebesiktning nivå 1

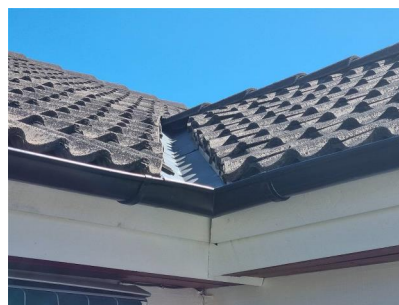
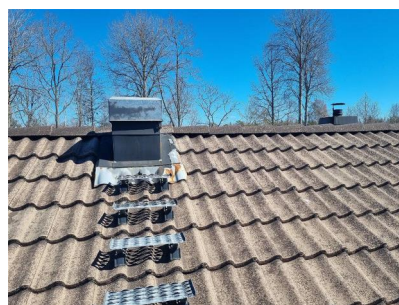
Yttertaket är äldre.

Kort pannöverlappning i vinkelränna mot plåt.

Takpannor, plåtdetaljer och underlagspapp har enligt vår bedömning en begränsad livslängd. Eftersom husets taktäckning är äldre har det ett minskat motstånd mot vatteninträngning. Detta i sin tur kan leda till fuktskador på träläkt och vidare ner i underliggande konstruktioner.

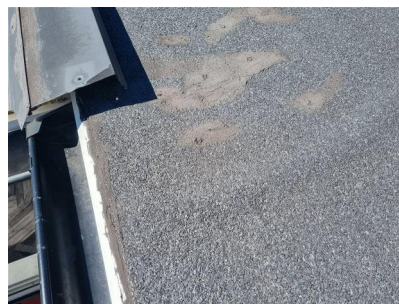
Enstaka otätheter och dragningar noterades i papptaket.

Detta kan medföra en ökad risk för fuktinträngning med fuktrelaterade skador på underliggande konstruktion som möjlig följd.

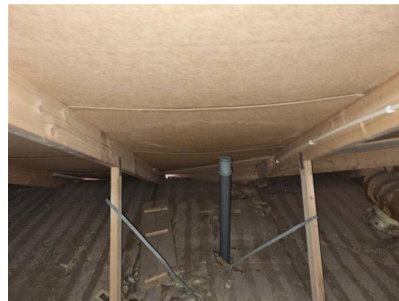
Missfärgning noterades runt tätat avluftningsrör på vinden, annan avluftning finns i dagsläget.

Missfärgningen bedöms vara äldre.

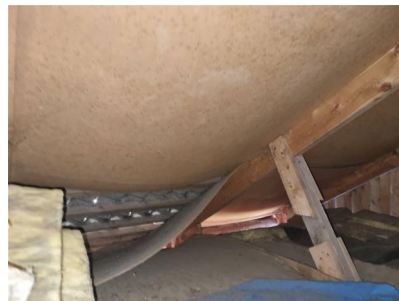
Underlagstak av träfiberskivor.

Enstaka missfärgning och släppning av skivor noterades.

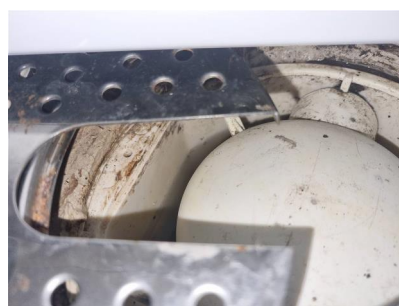
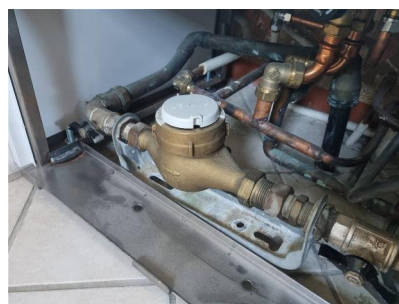
- ▲ Våtutrymmet har äldre matta under klinker och äldre plastbrunn.

Vattenmätarkonsol ej fixerad.

Eftersom funktionen, som innebär att tätskiktet ska vara vattentätt, kan vara nedsatt finns en ökad risk att vatten tränger igenom ytskiktet/tätskiktet med vattenskador i omkringliggande konstruktioner som följd.

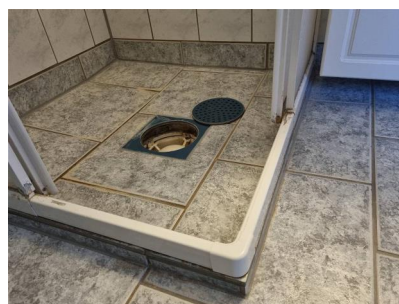
- ▲ Våtutrymmet har äldre matta under klinker/kakel och äldre plastbrunn samt förhöjd kant in till dusch.

Rör i vägg under handfat bristfälligt framdraget ur vägg.

Eftersom funktionen, som innebär att tätskiktet ska vara vattentätt, kan vara nedsatt finns en ökad risk att vatten tränger igenom ytskiktet/tätskiktet med vattenskador i omkringliggande konstruktioner som följd.

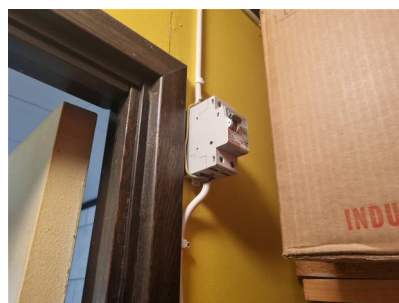
Exponerade kablar vid jordfelsbrytare, bör kontrolleras av elektriker.

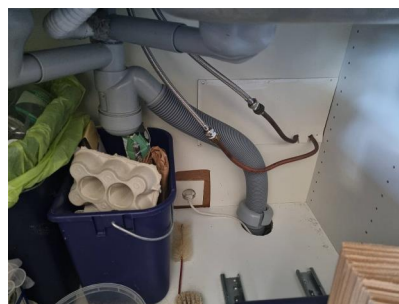
Fuktskydd saknas i diskbänksskåp och under kyl/frys.

Fogad tätning till breddavlopp.

Utan fuktskydd är det svårt att upptäcka läckage från rörledningar. Vatten kan då tränga in i omkringliggande konstruktioner och orsaka fuktskador.

För att upptäcka eventuella läckage, installera ett fuktskydd.

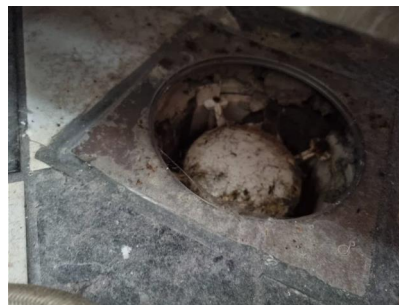
⚠ Våtutrymmet har äldre matta under klinker/kakel och äldre plastbrunn.

Bristfälligt framdragna rör i vägg vid handfat.

Rör genomföringar i golv under badkar.

Fönster olämpligt placerat vid badzon.

Eftersom funktionen, som innebär att ytskiktet/tätskiktet ska vara vattentätt, kan vara nedsatt finns en ökad risk att vatten tränger igenom ytskiktet/tätskiktet med vattenskador i omkringliggande konstruktioner som följd.
