Besiktningssprotokoll

Försäkringsbesiktning för Anticimex Säljarsförsäkrat

Fastighetsbeteckning: Garvaren 3	
Fastighetsadress: Landsväggsgatan 23b	
Postnummer: 642 60	Ort: Malmköping

Besiktningdatum: 2026-04-23	Protokollnummer: 69656188
Temperatur: 9 °C	Väderlek: Sol
Tekniker: Carl Segelborg	
E-post: Carl.segelborg@anticimex.se	
Kontor: Eskilstuna	
Närvarande: Säljare medverkade på besiktningen	
Besiktningstekniker: Carl Segelborg Anticimex Sörmland.

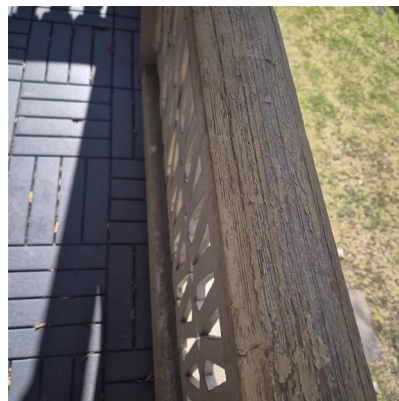
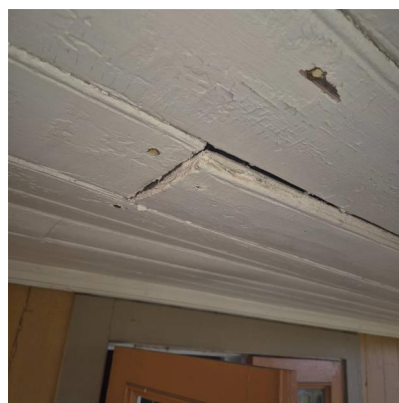
Utvändigt / Balkong

Balkongräcke och träkonstruktioner är i behov av målning/underhåll.

Balkongräcke och träkonstruktioner där målningsbehov finns riskerar att få fukt- och rötskador på grund av sämre vattenavvisande förmåga.

För att öka livslängden på balkongen rekommenderas målning och underhåll.

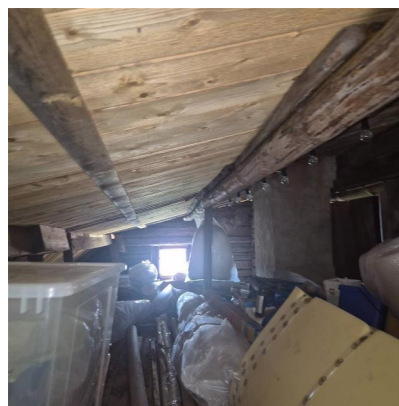
Utvändigt / Vind (Röda huset)

Vid kontroll av vinden uppmättes fuktvärden under kritisk fuktnivå för mikrobiell tillväxt och en normal lukt upplevdes.

Det finns risk för mikrobiell tillväxt om den relativa fuktigheten (RF) i den omgivande luften är över 75 %. I furuvirke motsvarar det en fuktkvot (FK) på 17 %.

Fuktkvoten i underlagstak/takbjälkar uppmättes till 12 %.

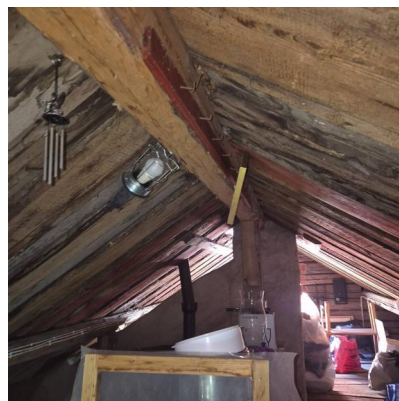
Utvändigt / Vind

Vid kontroll av vinden uppmättes fuktvärden under kritisk fuktnivå för mikrobiell tillväxt och en normal lukt upplevdes.

Det finns risk för mikrobiell tillväxt om den relativa fuktigheten (RF) i den omgivande luften är över 75 %. I furuvirke motsvarar det en fuktkvot (FK) på 17 %.

Fuktkvoten i underlagstak/takbjälkar uppmättes till 12 %.

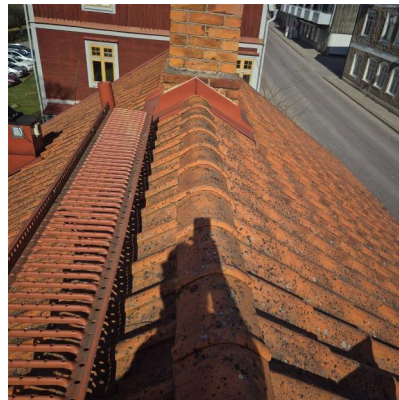
Utvändigt / Tak

- ✓ Inget att notera.

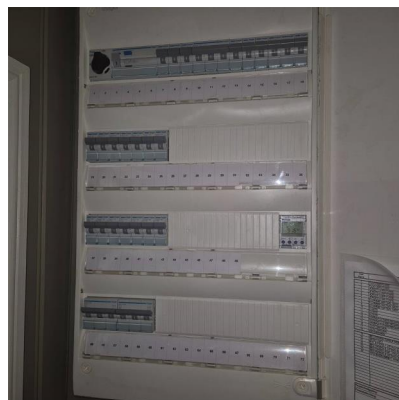
Entréplan / Groventré

- ✓ El-centralen har jordfelsbrytare.
Jordfelsbrytare finns installerad vid elcentralen.

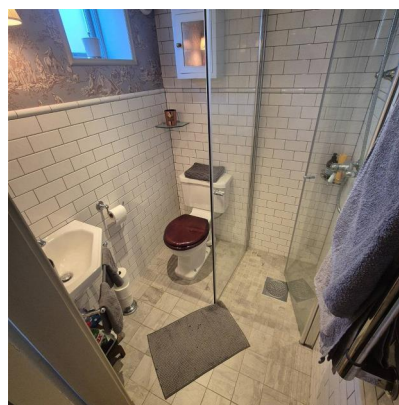
Entréplan / Dusch/Toalett

- ✓ Normala fuktvärden indikerades mot klinker/kakel.
En viss fukt tränger alltid in bakom kakel/klinker via fogarna, detta är helt normalt och innebär inte att tätskiktet/ våtrumisoleringen under kaklet/klinkern är bristfälligt eller ur funktion.

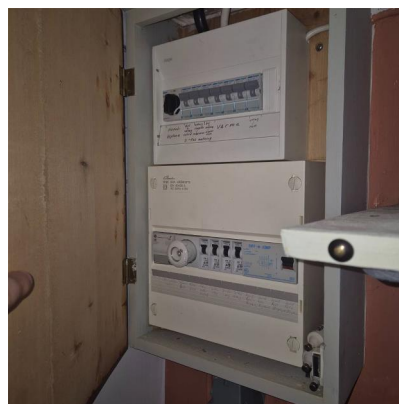
Entréplan / Verkstad

El-centralen har jordfelsbrytare.

Jordfelsbrytare finns installerad vid elcentralen.

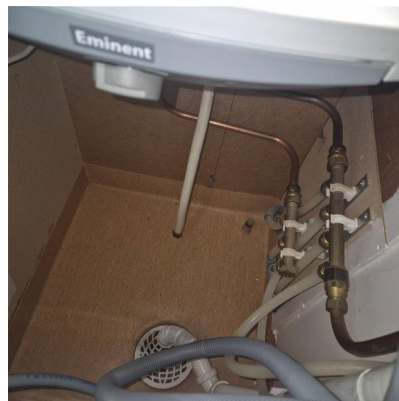
Övre plan / Garderob (tvättstuga)

- ⚠ Rörgenomföring finns i golv.

Rörgenomföringar i golvet medför en ökad risk för att vatten tränger ner i omkringliggande konstruktioner och orsakar fuktskador.

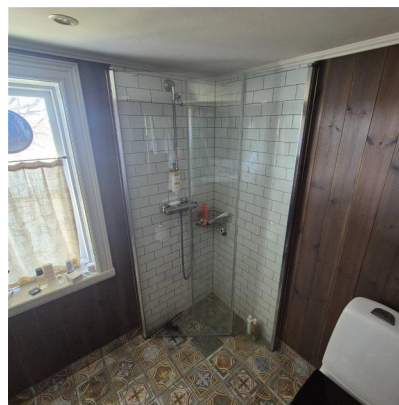
Övre plan / Dusch/Toalett

- ✎ Badrum med tätskikt i duschzon. Övriga ytor i träpanel

Normala fuktvärden indikerades mot klinker/kakel.

En viss fukt tränger alltid in bakom kakel/klinker via fogarna, detta är helt normalt och innebär inte att tätskiktet/ våtrumsisoleringen under kaklet/klinkern är bristfälligt eller ur funktion.
