Roxnäs 3:160

Järvstigen 6

**Besiktningssuppgifter**

Uppdragsnummer	A36752
Besiktningdatum	2026-05-11
Besiktningföretag	OBM Byggnadsmiljö AB
Besiktningförrättare	Connie Åkerlund
Närvarande	Mäklare
Giltig till och med	2027-05-11

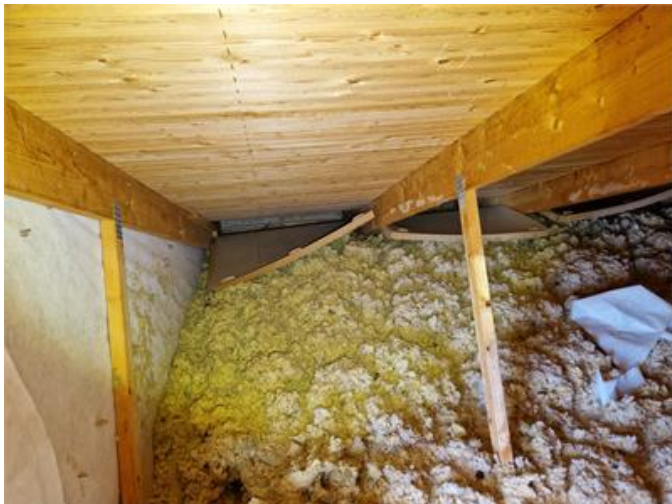
Vind:
Boardskivor i mot takfot har delvis släppt
